Bogotá D.C. 21 de septiembre de 2020

PARA: ANGELA MARIA MEDELLIN MUÑOZ - SUBDIRECTORA ADMINISTRATIVA

DE: JUAN CAMILO CHARRY BARROSO - PROFESIONAL UNIVERSITARIO

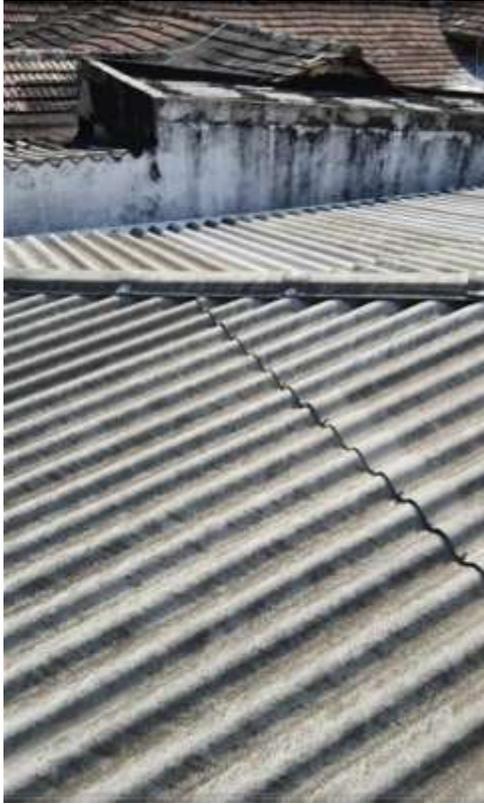
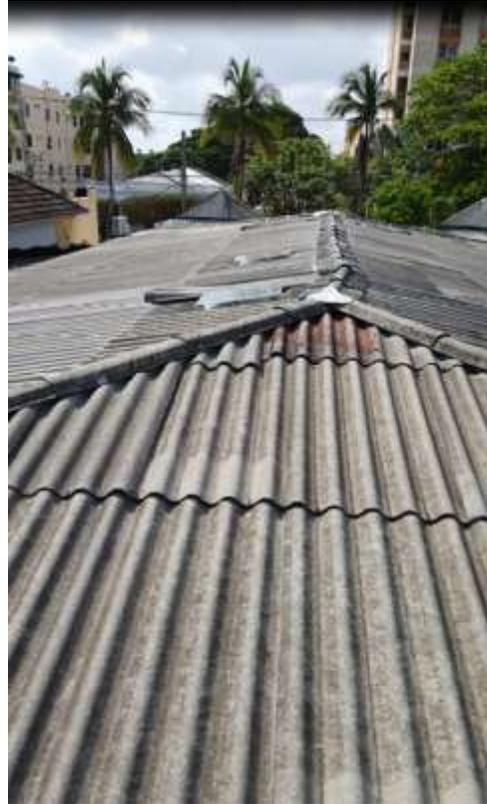
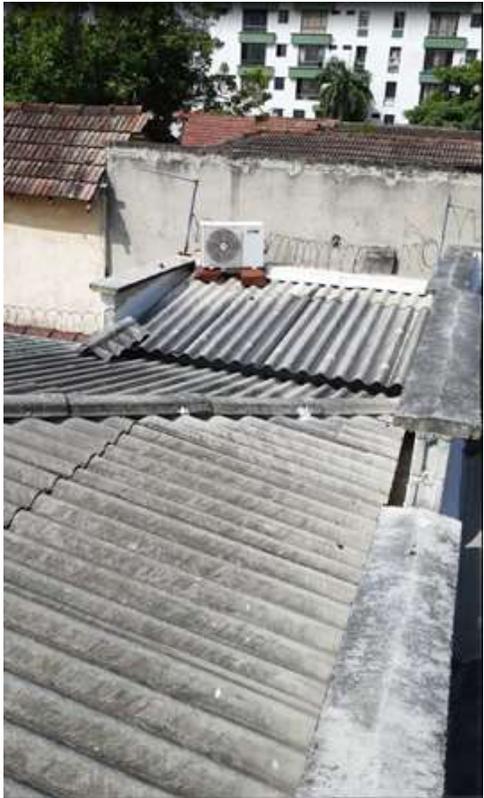
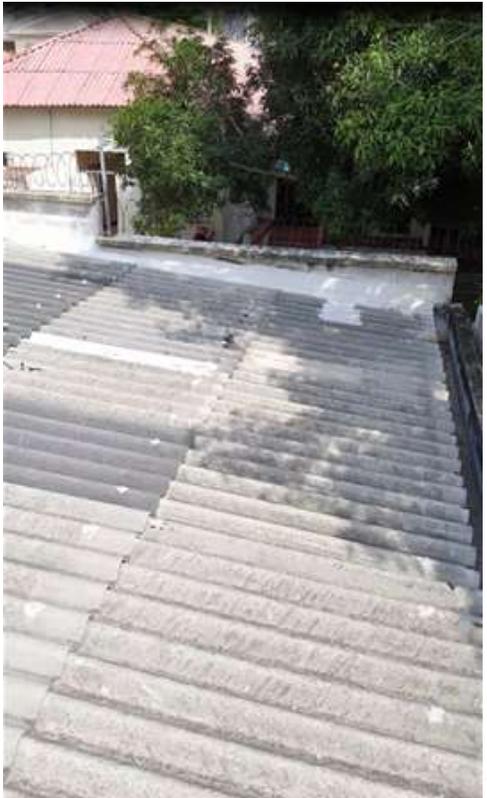
- 1- Se realizó una inspección de la cubierta desde los puntos donde se puede ver, que en general se encontraba en condiciones normales, no notándose daños mayores que reflejen la gran cantidad de goteras que se encuentran en varias partes de la sede. Con esto en mente revise canales y bajantes las cuales se encuentran limpias y no se notan fisuras o deformidades visibles, de igual manera las canales no cuentan con curvaturas o flexiones que pudieran generar emposamientos y por consiguiente filtraciones. Atendiendo esto se puede determinar que el problema posiblemente es en cuanto al diseño de la cubierta y la cantidad de canales y bajantes con que esta cuenta. Por la gran cantidad de precipitaciones que se presentan en la ciudad de barranquilla en la época de invierno y la gran área que se presenta en la cubierta el diseño no da abasto y una vez se llenan la canales se rebosan y se presentan las filtraciones, esto lo evidencie ya que los mayores daños se encuentran en las áreas de los costados donde en la cubierta están las canales. Otro aspecto es la deformidad de las láminas de fibra mineral en toda la sede y en todas las áreas indicativo de filtraciones en todos lados pero no en suficiente cantidad como para notarse en forma de charcos o manchas en el cielo raso muy diferente a las zonas laterales ya indicadas donde el daño y machas es evidente.

Correctivo: se sugiere el cambio completo de la cubierta y la adición de más bajantes lo que permitiría la mejor evacuación de agua. De igual manera con el cambio de la cubierta se quitaría los remiendos y muchas partes que con el tiempo fueron utilizadas para su reparación y que pueden generar pequeñas filtraciones adicionales a las ya encontradas en los contados.

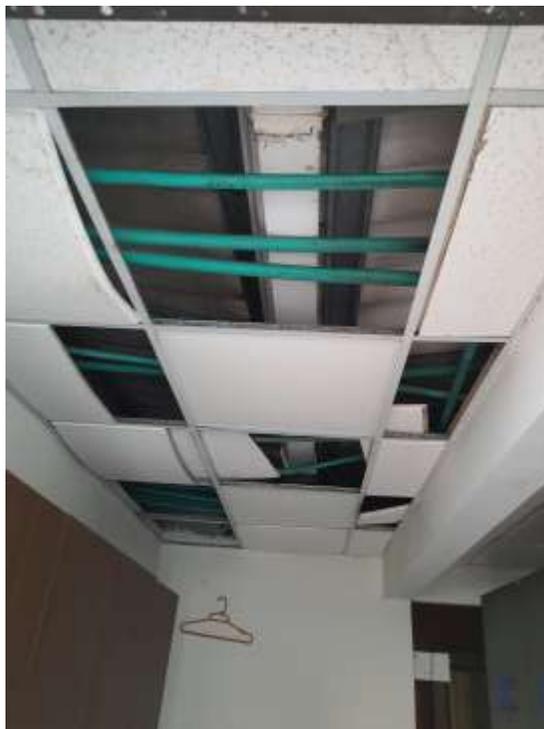
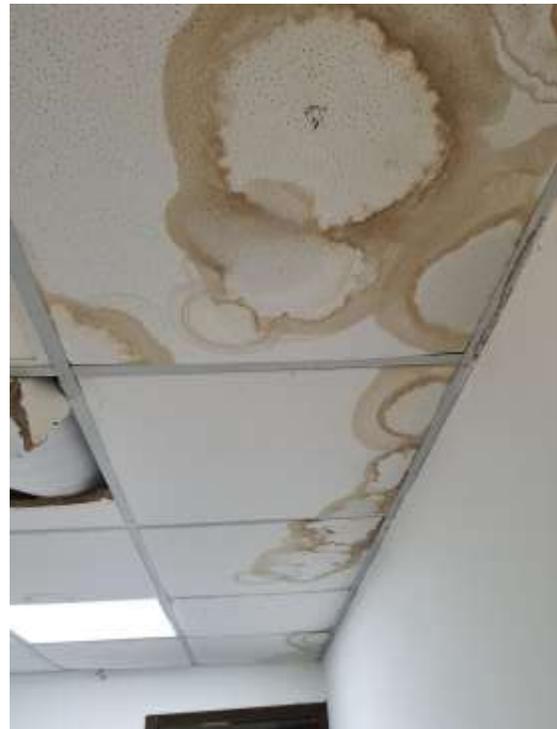
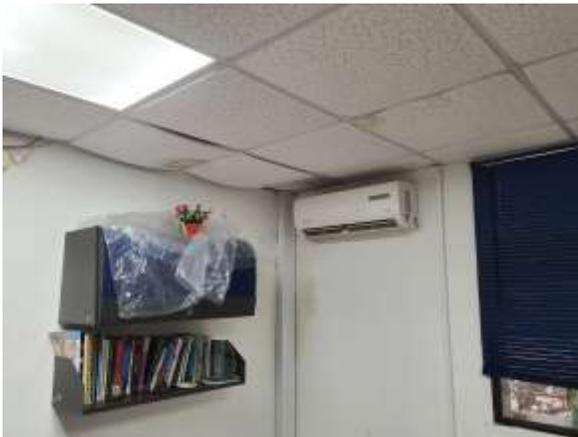
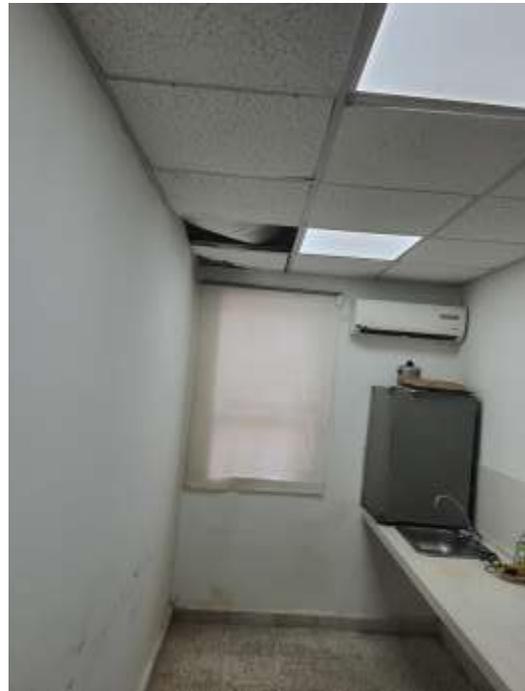
- 2- Se presentan daños por deformidad de casi todas las láminas de fibra mineral del cielo raso las cuales deben ser cambiadas en tu totalidad al igual que presentan manchas manchas y desprendimientos por el acción del agua que por las características de material del cielo raso en fibra mineras una vez mantiene contacto con agua se deshacen y se caen en partes.

Correctivo: Se recomienda el cambio por cielo raso en pvc que en caso de presentarse alguna humedad no se deformara y es un material muy duradero y de buen acabado.

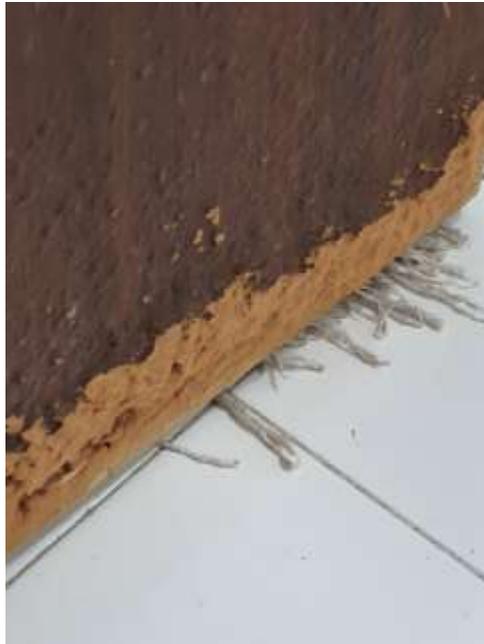
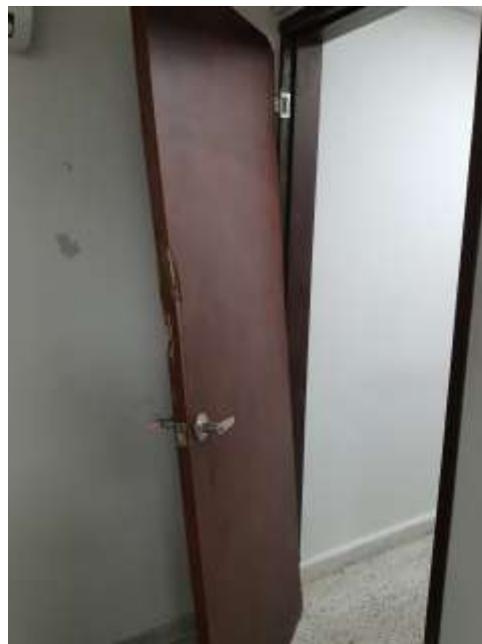
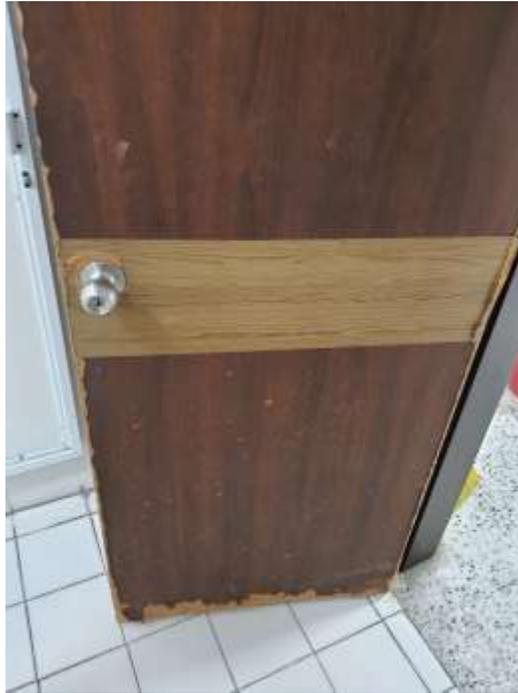
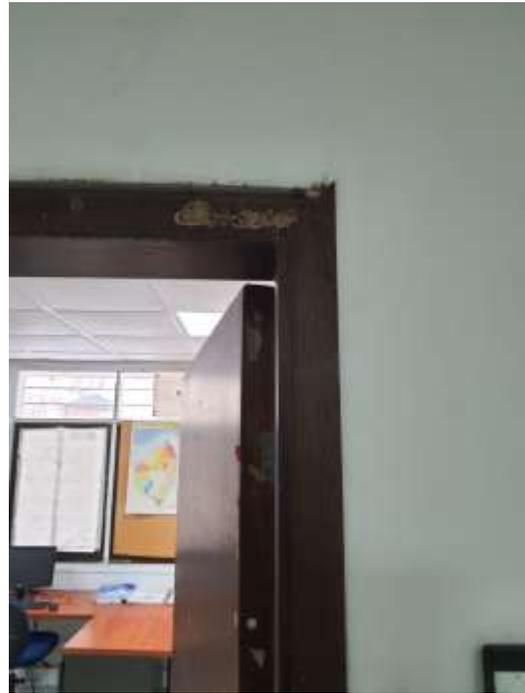
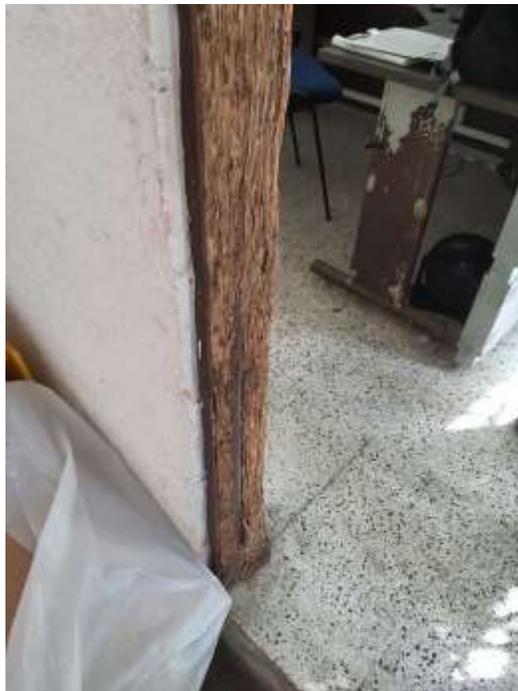
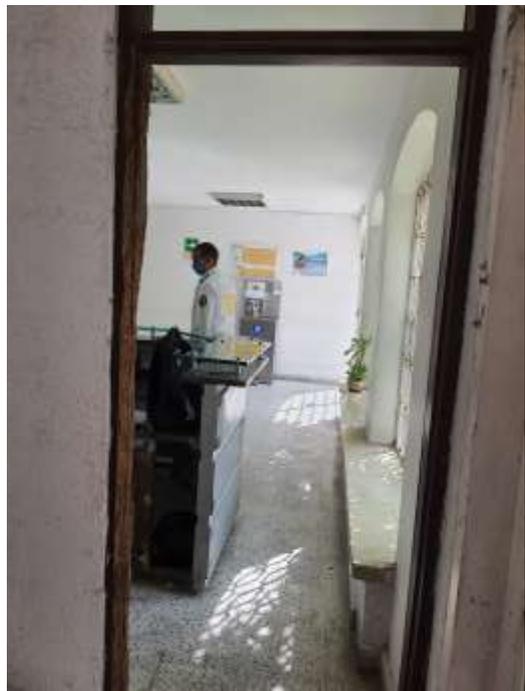
- 3- Pintura general puertas y ventanas: entre los daños al interior de la sede se encuentran las puertas de madera que están en su gran mayoría podidas en las parte de abajo y otras con los marcos desechos por la humedad se recomienda cambiarlas.

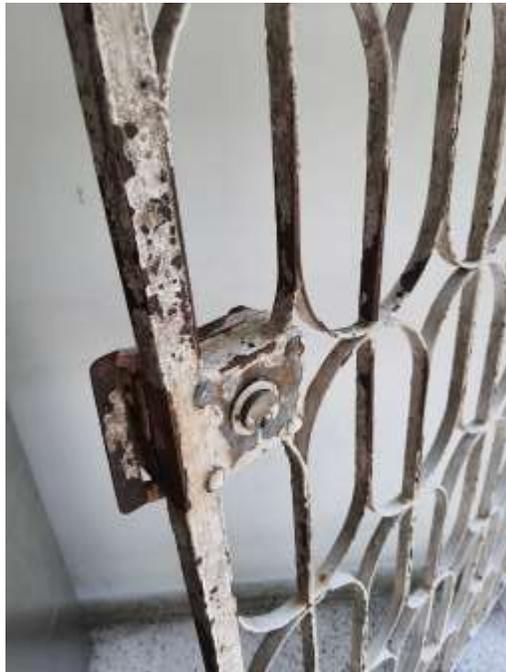
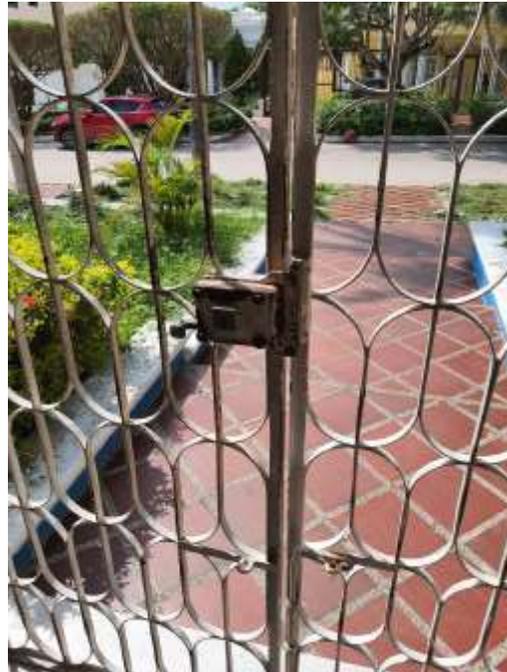
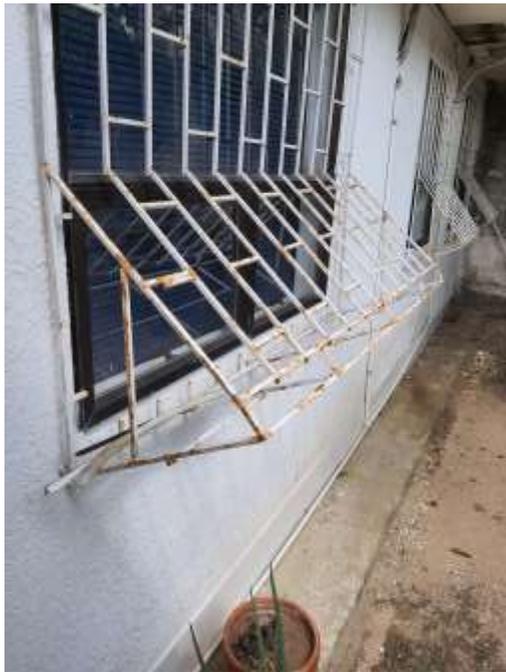
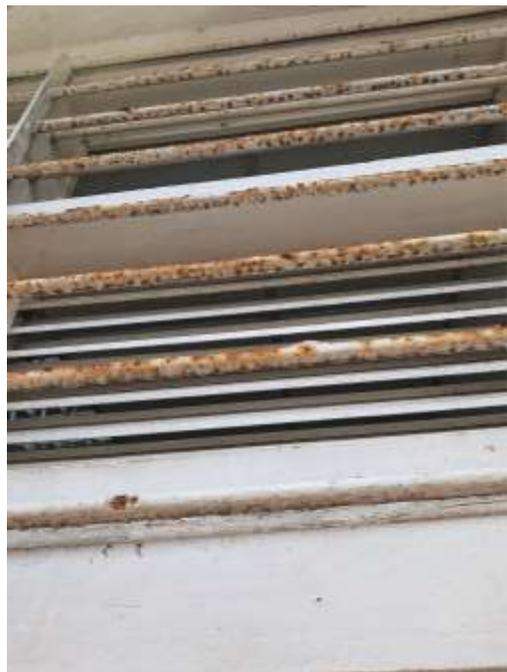
- 4- Pintura general puertas en reja metálica: se encontró en mal estado las rejas de la ventanería y las dos puertas de ingreso ya que están oxidadas y desniveladas.

Corrección: se recomienda pintura general de estos elementos con cambio de cerraduras en las que dan a la calle.

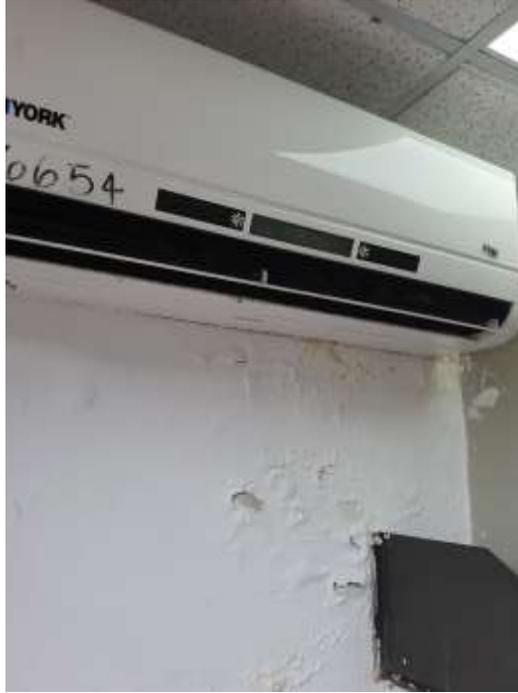
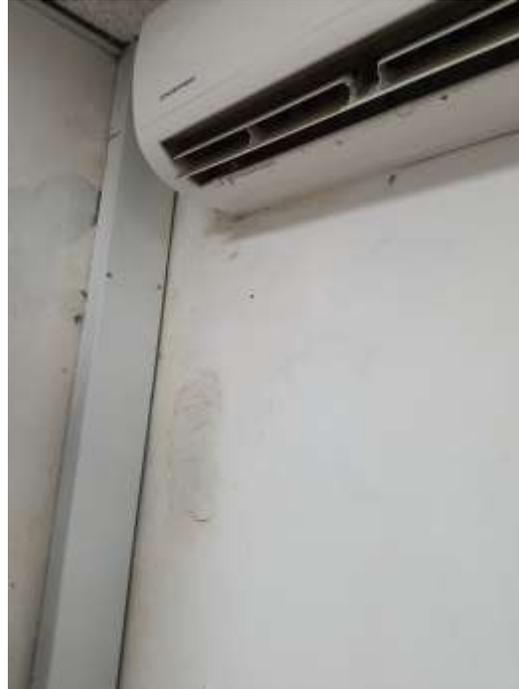
- 5- Mantenimiento aires acondicionados: varios de los aires acondicionados presenta filtraciones afectando los muros especialmente en el cuarto del rack.

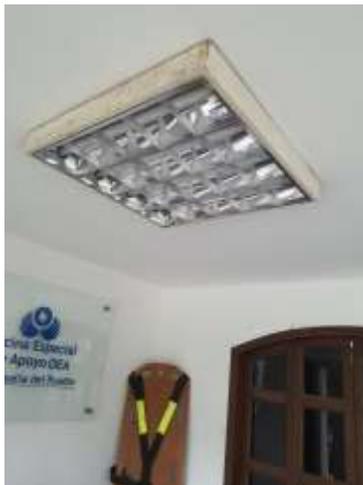
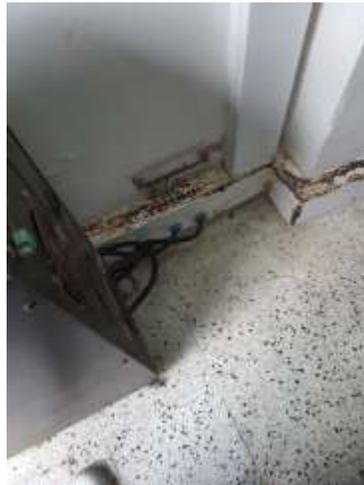
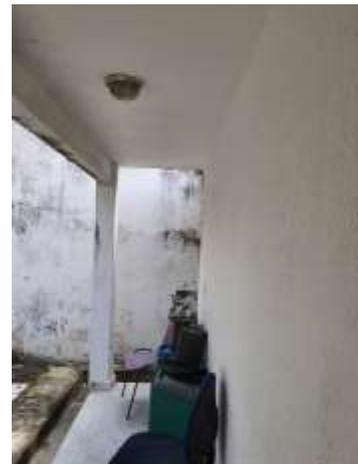
- 6- Por las condiciones de humedad se debe pintar y resanar varios muros de la regional, se deben pintar las canaletas que llevan la corriente normal y regulada están oxidadas, se propone el cambio de algunas luminarias que son de tecnología antigua y de alto consumo.
