## INFORME DE VISITAS TECNICA REGIONAL CORDOBA

Fecha de visita Técnica	12 de julio de 2021
localización	Defensoría del Pueblo / Montería, Córdoba
Dirección	Calle 22 No. 8 B - 20 Montería - Córdoba,
Número de plantas	2 plantas
Personas contactadas	CARLOS ALFONSO BULA GONZALEZ (FA)

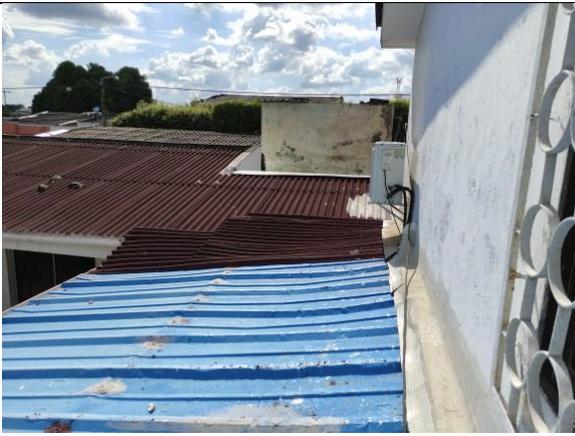
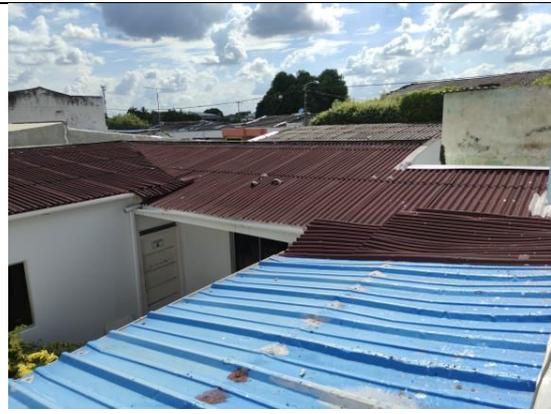
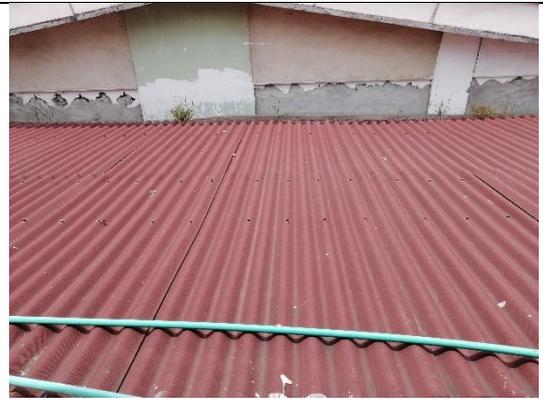
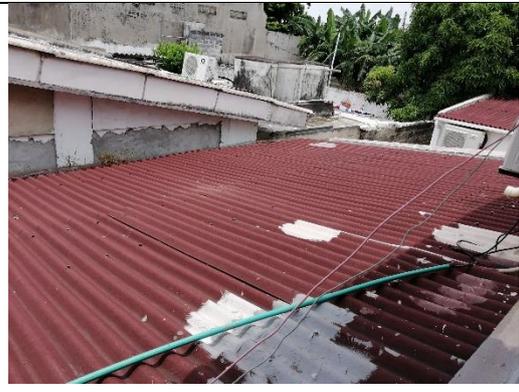
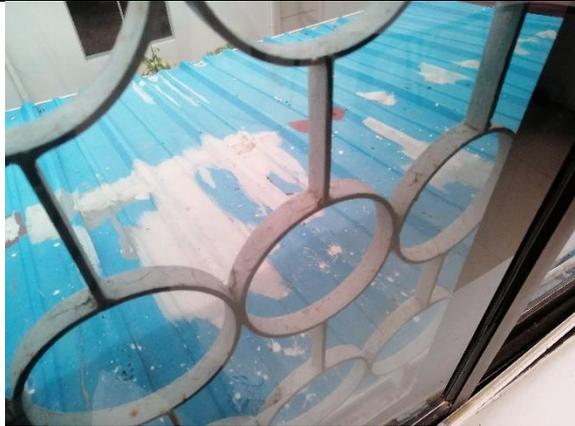
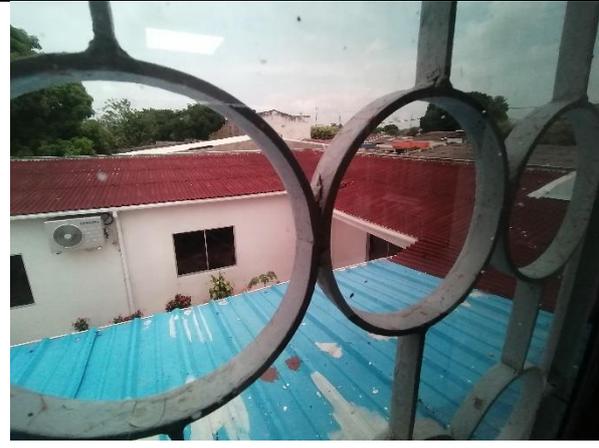
**CUBIERTA**

Por la constante filtración de agua por entre el tejado es posible que la estructura que esta sostiene la cubierta, este en deterioro	Detectar listones deteriorados y reemplazar si es necesario, mantenimiento preventivo de estructura de cubierta.
<b>Canales y Bajantes</b>	Revisar bajantes debido que en momentos de lluvia no evacuan el agua con la velocidad necesaria para evitar inundaciones.	Mantenimiento preventivo de bajantes, revisión de soldadura y detectar filtraciones (Reemplazo de tubo si es necesario)
	Vigas canal de la edificación se llena de matorrales debido a árbol junto a la fachada, lo que provoca el rebose de las aguas lluvia	Mantenimiento preventivo de canaletas, vigas canal, revisión de soldadura, uniones y detectar filtraciones (Reemplazar canaletas si es necesario)
<b>Equipos</b>	Aires acondicionado no están en funcionamiento, la zona es cálida por lo que es de uso continuo.	Mantenimiento de Aires Acondicionados (Incluye, tuberías, bombas, materiales de limpieza/ Reemplazo de refrigerante)
