INFORME DE VISITAS TECNICA REGIONAL MAGDALENA.

Fecha de visita Técnica	12 de diciembre de 2020
localización	Defensoría del Pueblo / Magdalena – Santa Marta
Dirección	AVENIDA LIBERTADOR #14-107
Número de pisos	1 Piso
Personas contactadas	<ul style="list-style-type: none"> • Nayara Vargas (Defensora Regional)

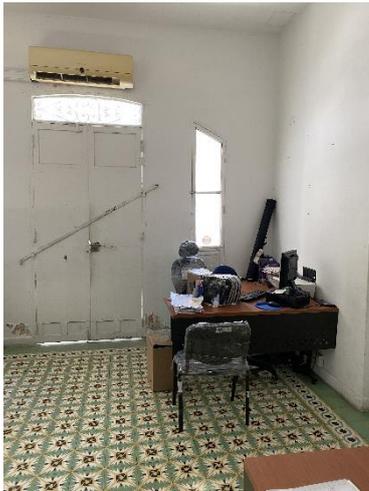
Puertas en madera presentan peladuras, y oxidación en los cerrojos.

ITEM	OBSERVACION	RECOMENDACIONES
Carpintería en madera	Puertas con inconvenientes en el cierre, revisar bisagras y correderas.	Mantenimiento preventivo o reparación de puertas, revisión de bisagras y/o cambio si es necesario
	Puertas en madera presentan peladuras, y oxidación en los cerrojos.	Reparación puertas en madera (8), Pelar, resanar con masilla, y luego pintar.
	Ventanas con estructura en madera, se evidencia deterioramiento y poca funcionalidad, las ventanas fijas, no se pueden abrir en su mayoría.	Mantenimiento preventivo y reparación en los marcos de madera que presenten obstrucciones al momento de abrir.
Cielos rasos	Cielorraso se encuentra en condiciones normales, hay un poco de desgaste en la pintura.	Pintar cielorraso, resanarlo y estucarlo donde se requiera.

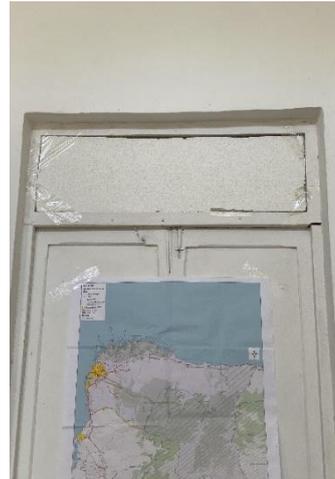
icopor para sellar espacios donde faltan vidrios

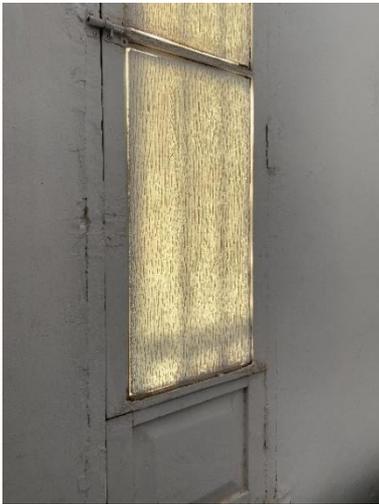
Icopor para sellar espacios donde faltan vidrios

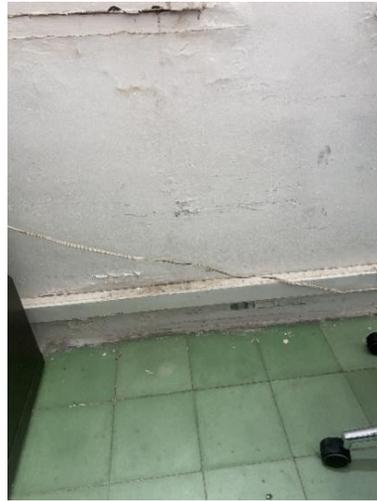
Canaletas metálicas con oxido

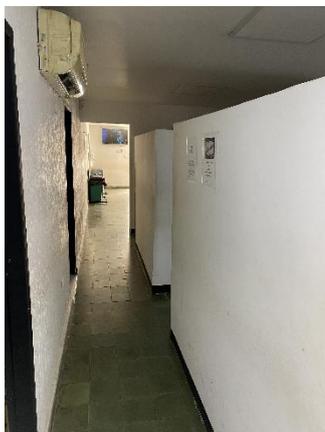
Desmorte de estructura en drywall

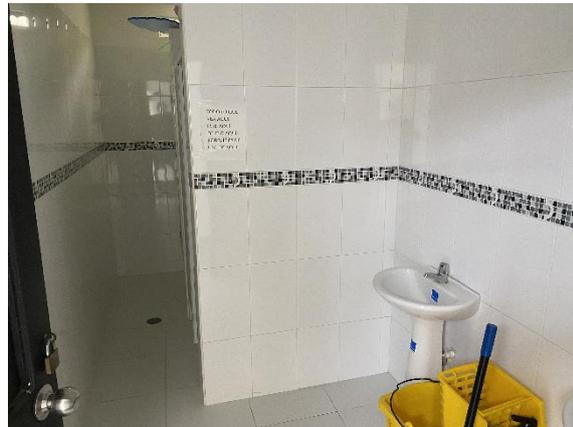
Falta de espejos en los baños de atención al público

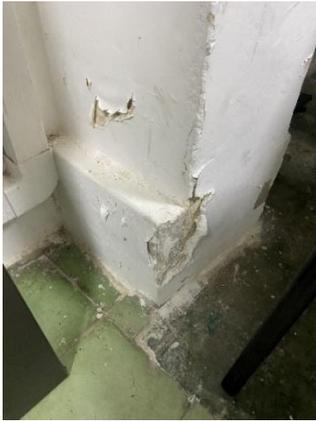
Paredes en mal estado

Muros y Pañetes	La fachada principal se encuentra bastante deteriorada por problemas de humedad. Los muros internos necesitan resane y pintura.	Impermeabilizar, resanar, y pintar las áreas afectadas.
Pintura	Pintura interior desgastada	Pintura muros interiores vinilo Tipo 1 dos manos
	Pintura exterior desgastada por sol y agua	Pintura muros Exteriores / Vinilo para exteriores a dos manos
Red Eléctrica	Las canaletas metálicas se encuentran en mal estado, están oxidadas.	Cambio de canaletas por unas nuevas.
Red Vos y datos	Las canaletas metálicas se encuentran en mal estado, están oxidadas.	Cambio de canaletas por unas nuevas.
Cubierta	La cubierta no evacua las aguas de forma correcta, presenta filtraciones, algunas tejas están levantadas o partidas	Reparación de cubierta para sellar filtraciones existentes, y mantenimiento para prevenir futuras filtraciones (Incluye materiales, reemplazo de teja si es necesario y/o impermeabilizante

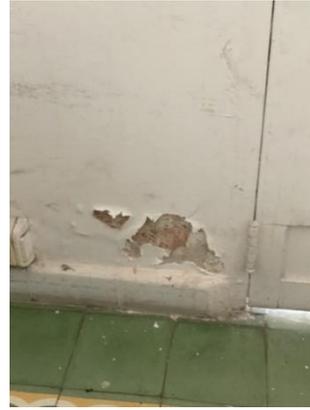
Paredes en mal estado
