## INFORME VISITA REGIONAL RISARALDA

Con el inicio del proceso de modernización de las sedes regionales se realizó la visita a la sede regional de Risaralda en la ciudad de Pereira. De acuerdo a esta visita se determinaron las actividades que a mi criterio deberían ser modificadas o agregadas según el estado general de la sede.

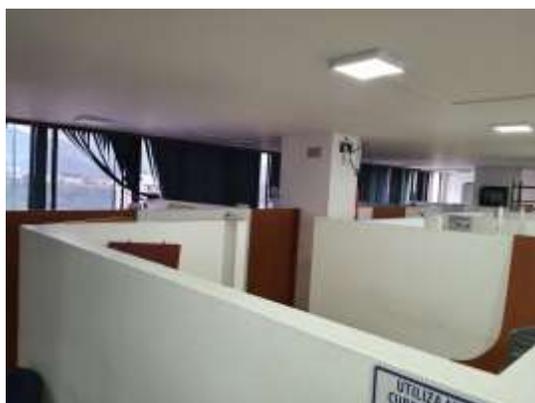
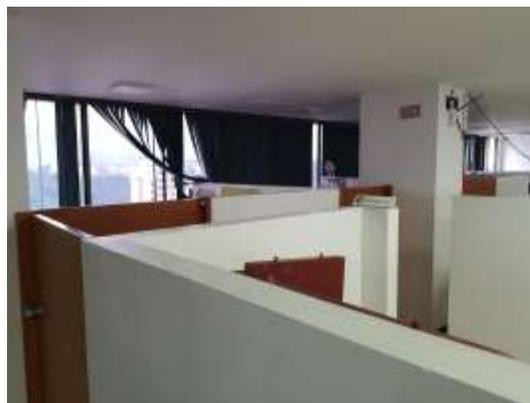
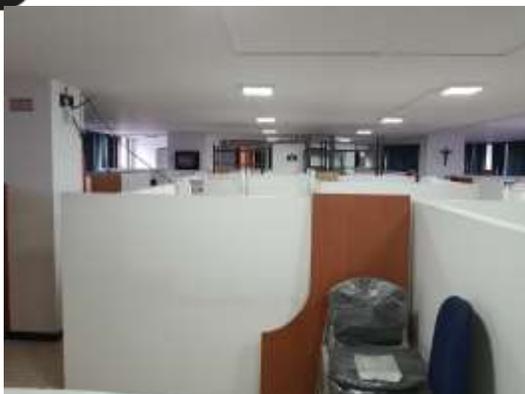
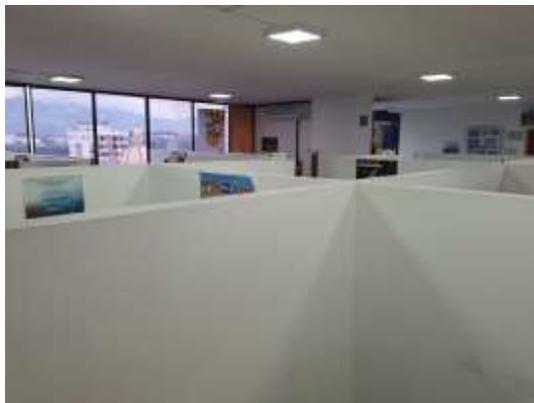
- Desperdicio de espacio general.

**Correcciones:** La sede cuenta con espacio suficiente, esto se evidencia en que cada puesto de trabajo cuenta con su división a media altura en muros de drywall y una pequeña puerta en madera, estos muros son de 12cm de ancho y están en todas las oficinas o puestos de trabajo. También escuchando las recomendaciones del personal que me atendió ellos alegan hacinamiento pero en la visita no se pudo evidencias como indique todas las divisiones si se cuenta con el largo de la sede puede ahorrarse un gran cantidad de espacio e iluminación desmontándolas todas. Para esto se propone quitar o demoler estas divisiones y rediseñar los espacios de acuerdo a la necesidad ya que de todos modos es necesario algunas oficinas cerradas pero estas serían en vidrio templado no en drywall.

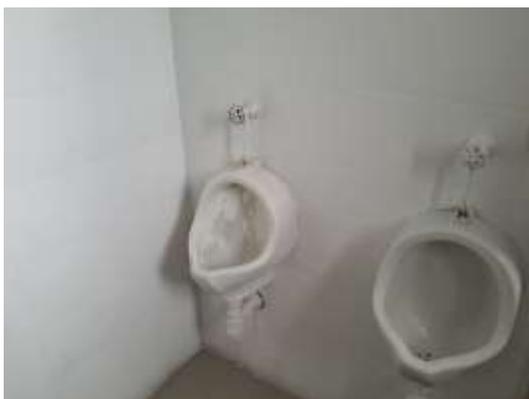
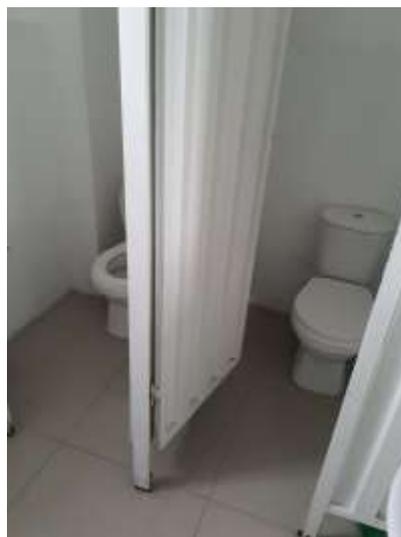
- Falta unidades sanitarias.

**Corrección:** El problema principal de la sede tiene que ver con la cantidad de unidades sanitarias tanto para funcionarios como para público en general, en la actualidad el espacio para los baños del público están en el descanso de las escaleras de la copropiedad siendo compartidos con todas las personas que ingresan al edificio. Y en caso de ingresar una persona con movilidad reducida no hay forma de acceder ya que tendría que subir o bajarse escaleras para utilizar los baños. En el caso de los funcionarios aunque la sede en amplia son 2 pisos no cuenta con baterías sanitarias suficientes para la totalidad de funcionarios y contratistas con que cuenta la sede.

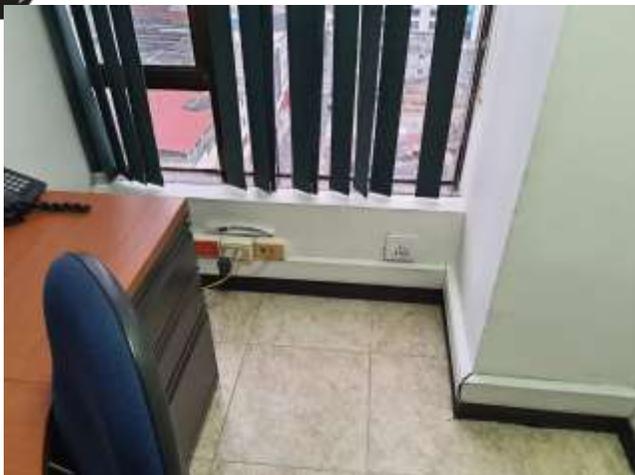
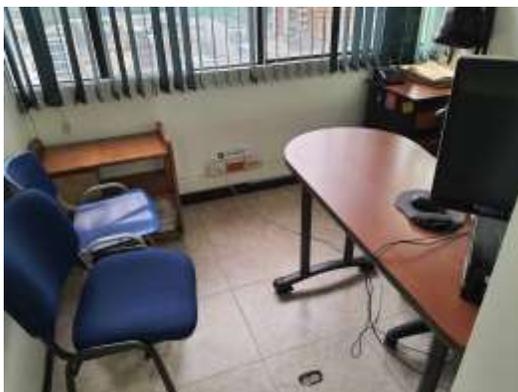
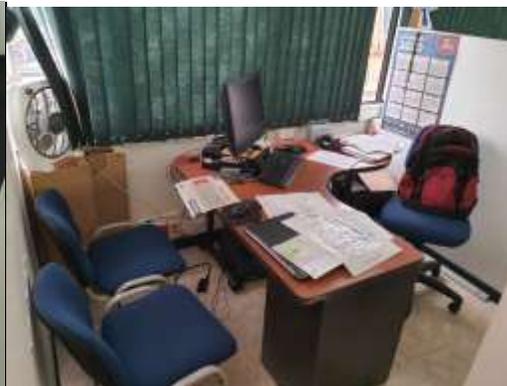
- No se cuenta con red regulada.

**Correcciones:** Las instalaciones eléctricas en el ítem de iluminación no presentan problemas la sede cuenta con todas las luminarias en tecnología led. El problema radica en las instalaciones de corriente normal y regulada la cual al igual que la gran mayoría de sedes en bastante precaria y al momento de la visita no contaban con red regulada.

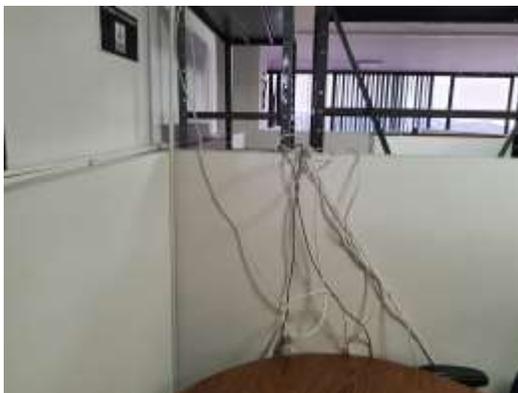
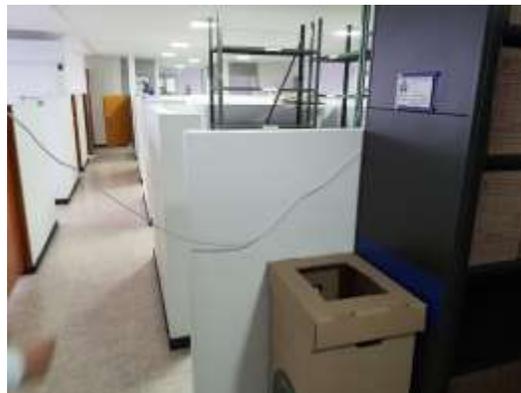
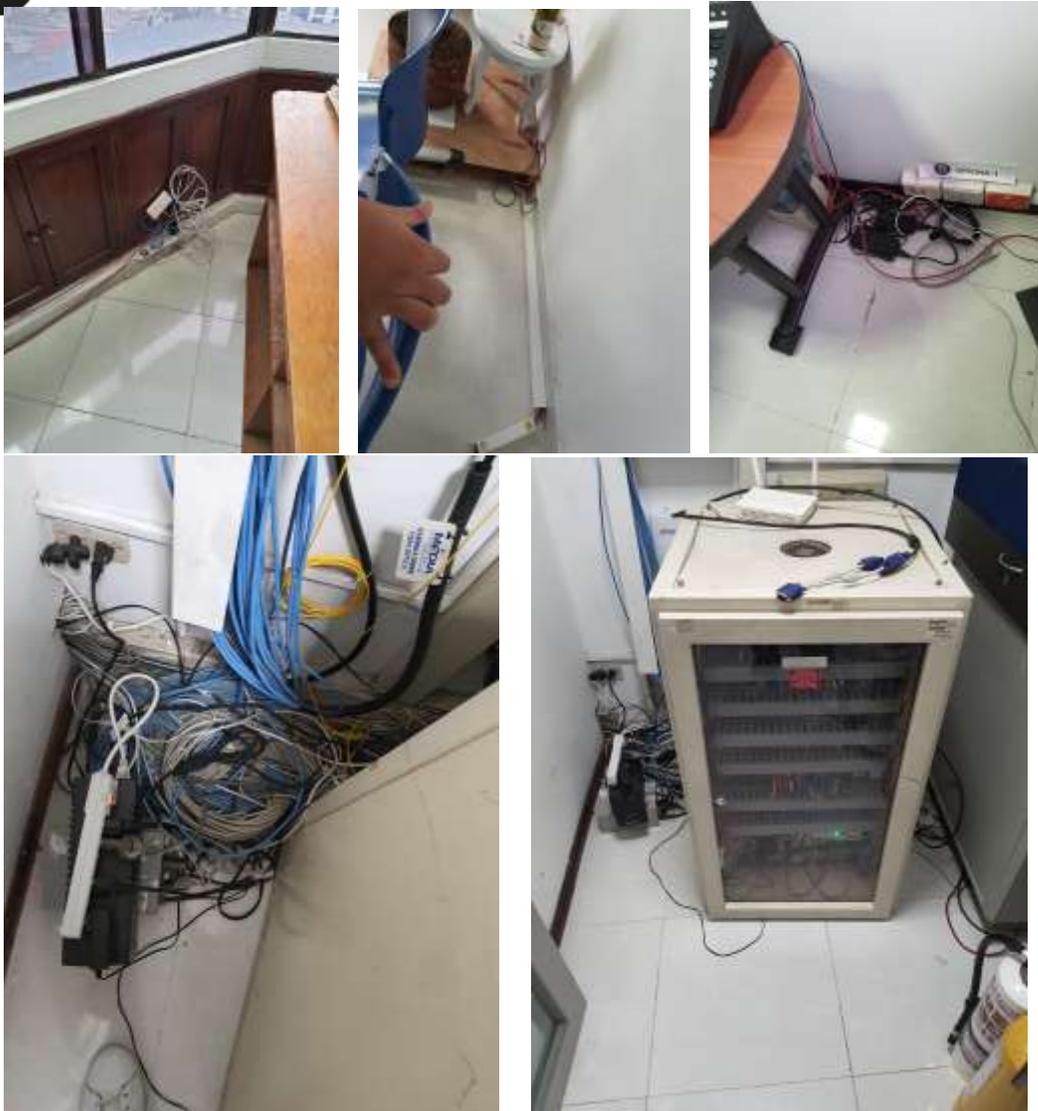
- No cuenta con unas instalaciones de voz y datos adecuadas.

**Correcciones:** se debe contratar la instalación de la red de voz y datos completa y certificada. La sede cuenta con puntos de red pero son realizados de forma artesanal por decirlo de una manera ya que como es obvio los ingenieros encargados de estas instalaciones trabajan sobre ninguna red adecuada y tiene que mantener todo esto sin contar con los elementos necesarios ni diseños específicos por tanto se pueden encontrar puntos y cableado por todo lado.

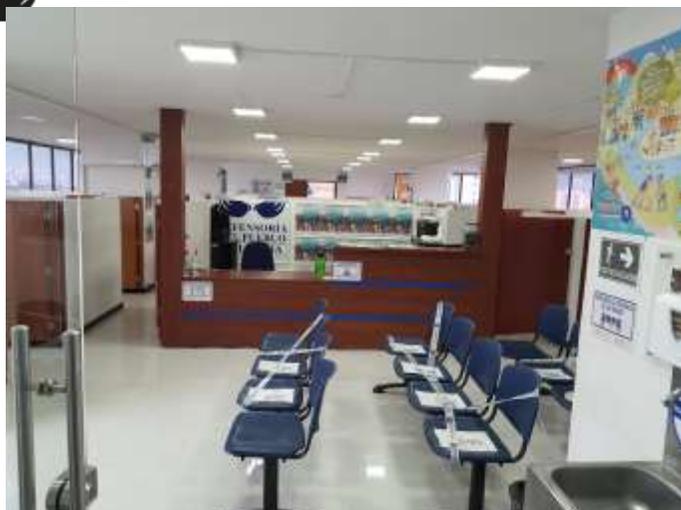
- Adecuaciones generales.

**Correcciones:** La sede requiere pintura general adecuar puertas de vidrio revisar baños y demás elementos que aunque no presentan grandes inconvenientes si requieren mantenimiento y adecuaciones generales
