## INFORME DE VISITAS TECNICA REGIONAL URABÁ.

Fecha de visita Técnica	1 de marzo de 2021
Localización	Defensoría del Pueblo / Apartadó – Urabá
Dirección	CRA 105 N. 95 a - 6
Número de pisos	3 Pisos
Personas contactadas	<ul style="list-style-type: none"> <li>• José Augusto Rendón (Defensor Regional)</li> </ul>

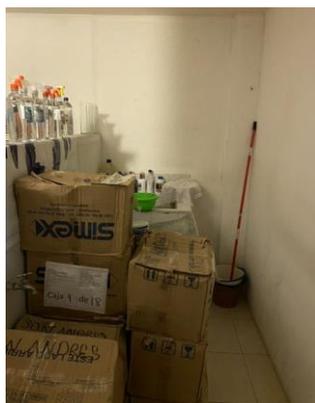
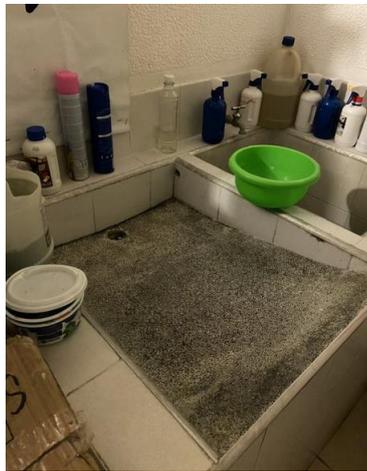
*Lavadero*

- Necesita reparaciones locativas con el fin de detener y el deterioro de la instalación.
- Cambiar el portón de madera, por una puerta de vidrio con un adhesivo que dé más identidad a esa sede.
- Reparar cubierta en áreas afectadas.
- Quitar el área del lavadero, ya que no es funcional.
- Ampliar el área de bodega hasta el lavadero, para hacer más óptimo el espacio y así poner más puestos de trabajo.

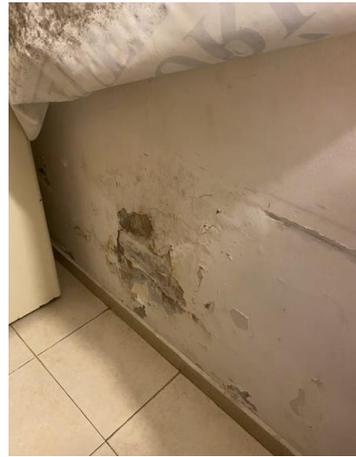
*Humedad en la parte trasera del lavadero*

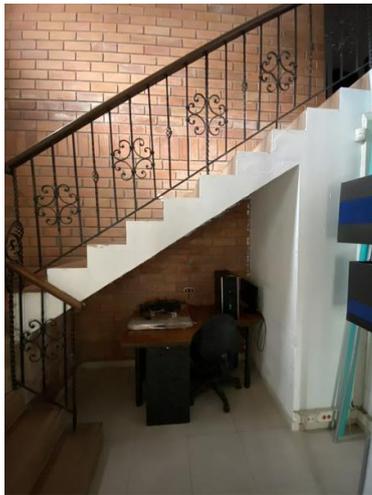
*Escaleras*

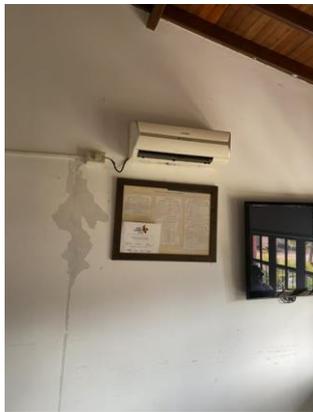
*Pared en mal estado despacho defensor*

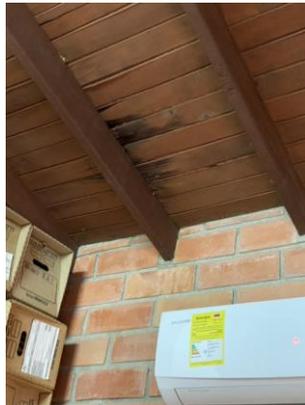
*Humedad en cubierta*

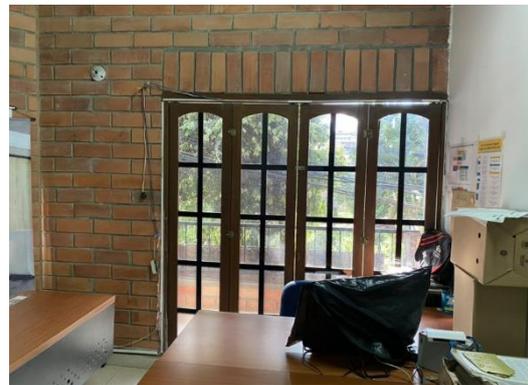
*Puertas en madera piso 2*

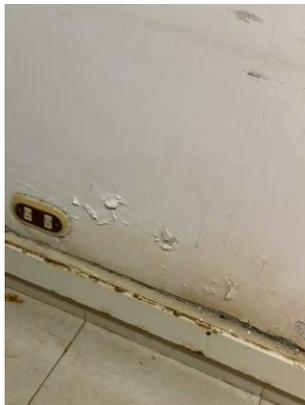
*Canaletas metalicas oxidadas*

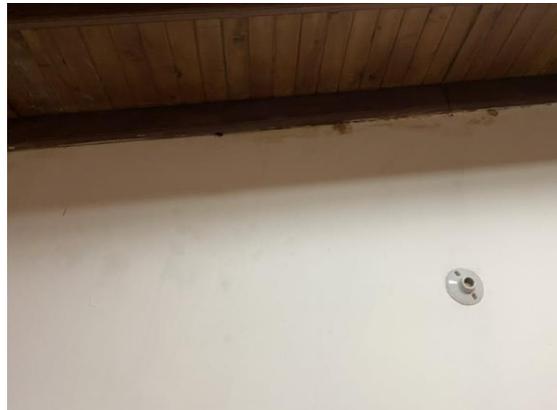
*Humedad en la parte superior de la pared*

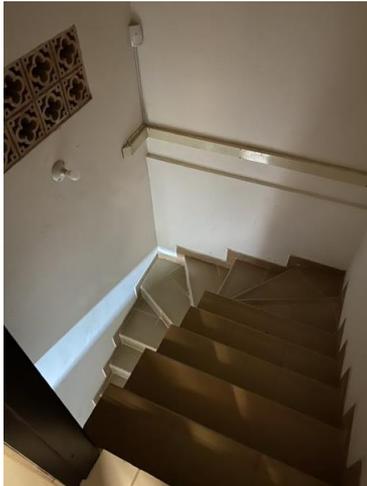
*Escaleras piso 3*

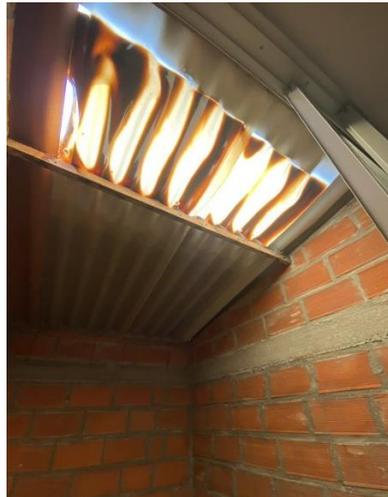
*Cubierta piso 3*

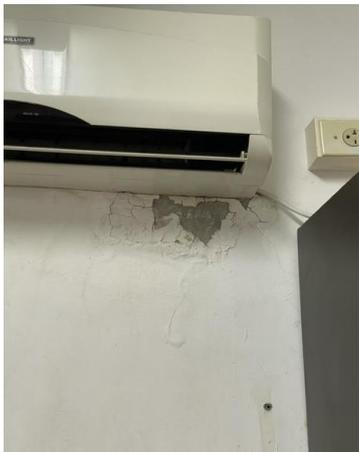
*Pared con humedad*
