INFORME DE VISITAS TECNICA REGIONAL AMAZONAS

Fecha de visita Técnica	17 y 18 de diciembre de 2020
localización	Defensoría del Pueblo / Leticia, Amazonas
Dirección	CALLE 10 No. 5-50, Leticia, Amazonas
Número de plantas	1 planta
Personas contactadas	<ul style="list-style-type: none"> Estella Tirado Katiria Velandia

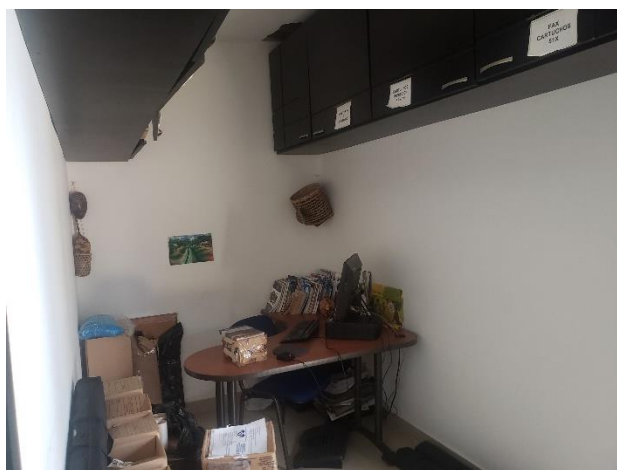
Ilustración 3. WalkingCloseth oficina de defensor adaptado para oficina auxiliar.

- Por parte de los funcionarios solicitan se le acondicione 4 puestos de trabajos adicionales, Proponen utilizar parte de la cocina, ampliando la zona de la recepción proporcionando más área útil.
- Solicitan un lugar de estacionamiento propio para estacionar el bote, ya que en el lugar donde se encuentra se han presentado robos.
- Solicitan vehículo, no tienen transporte terrestre propio.
- No cuentan una sala de conferencia, proponen cerrar parte del patio.
- Solicitan una habitación insonorizada con el fin de atender a víctimas.
- Solicitan el baño de la oficina del señor(a) defensor acondicionarlo para puestos de trabajo, actualmente lo utilizan de bodega.

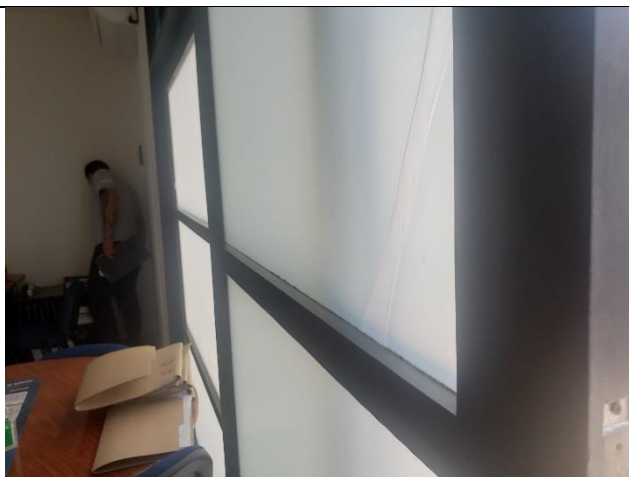
Ilustración 4. SandBlast de ventanas levantándose

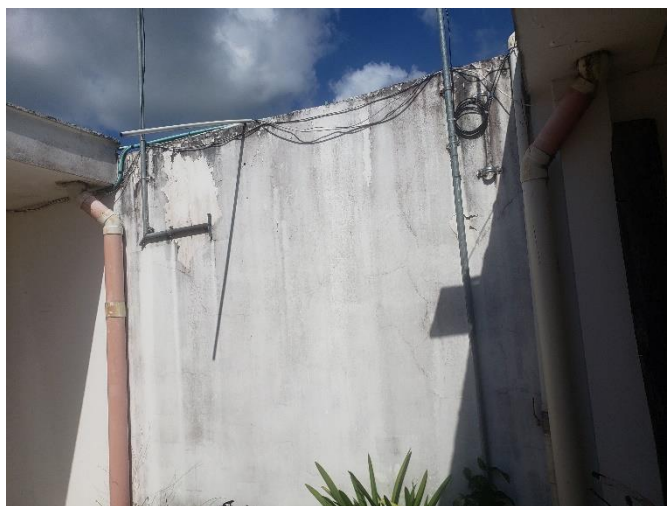
Ilustración 5. deterioro de pintura muros de patio

Muros y Pañetes	Humedades en muros	Reparar humedades, retirando pañetes, impermeabilizado y resane
Pintura	Muros sucios, con humedades	Pintura general
Pisos	N/A	
Red Gas	N/A	
Red Hidráulica	N/A	
Red Sanitaria	N/A	
Red Eléctrica	Tapa caja de contador acometida	Cambiar tapa
Red Vos y datos	Cableado UTP y Reuters desorganizado	Se propone la implementación de un Gabinete Rack, con el fin de organizar el cableado de voz y datos, a la vez de la implementación de un Switch que conecte y organice todos los puestos de trabajo
Sistema de protección contra incendio.	N/A	
Cubierta	Cubierta en Zinc con filtraciones	Mantenimiento de cubierta para sellar humedades, y prevenir futuras filtraciones
Canales y bajantes	Deterioradas	Se recomienda mantenimiento preventivo
Enchapes y accesorios	N/A	
Equipos	<ul style="list-style-type: none"> Aires acondicionados, No enfrían Motobomba, Oxidado y en mal funcionamiento Brazo hidráulico Puerta acceso principal 	<ul style="list-style-type: none"> 9 para mantenimiento Cambiar Moto bomba Mantenimiento o cambio de brazo hidráulico, no cierra debidamente la puerta.

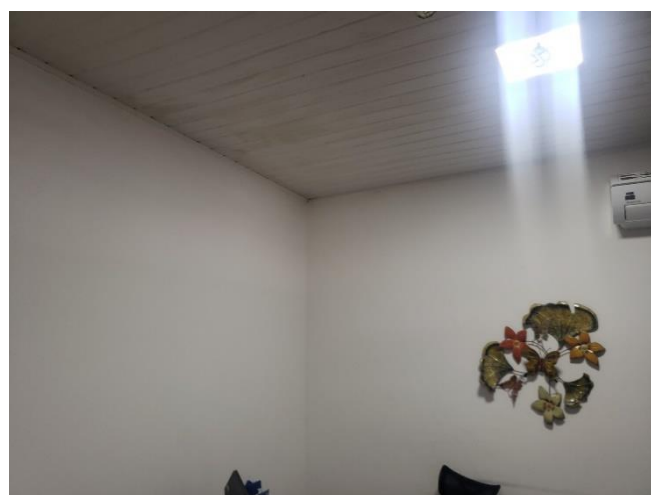
Ilustración 9. Evidencia de humedad en cielorraso por lluvia

- Se recomienda cambiar el cielo raso por uno para uso institucional que cumpla norma.
- Necesita reparaciones locativas con el fin de detener y el deterioro de la instalación.

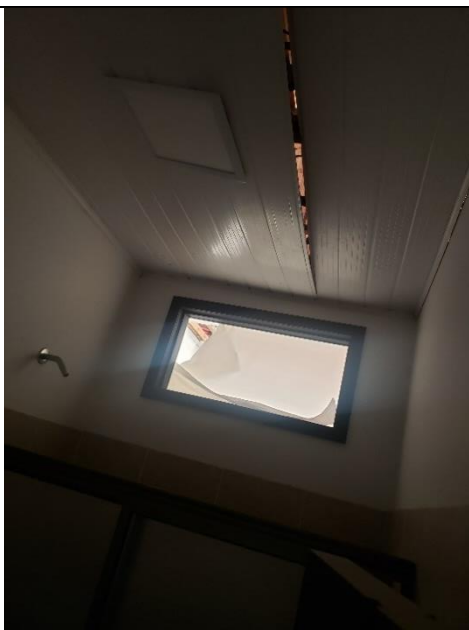
Ilustración 10. cielorraso desprendiéndose de baño

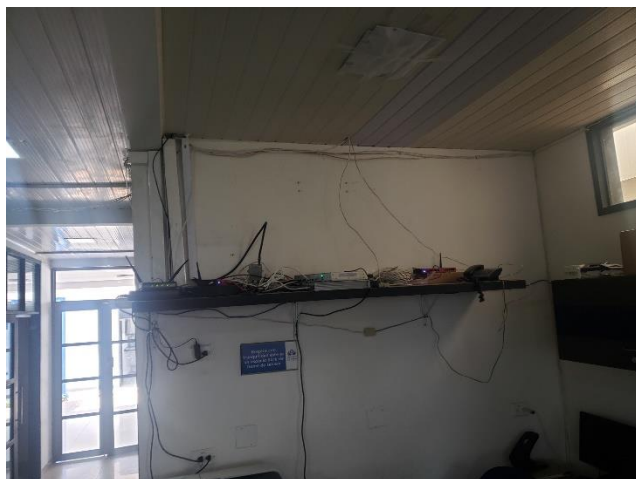
Ilustración 11. Estado de cableado estructurado de Vos y Datos

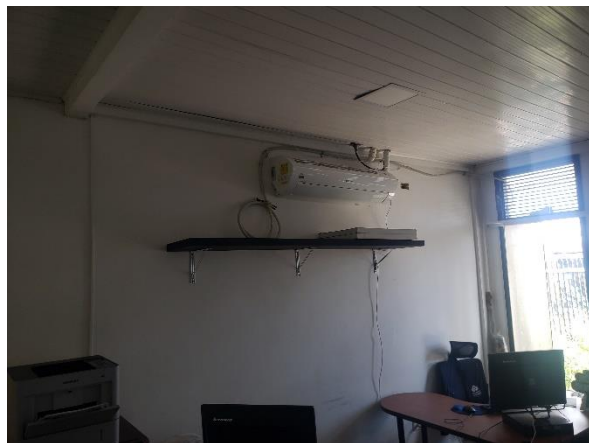
Ilustración 12. Aire acondicionado fuera de funcionamiento

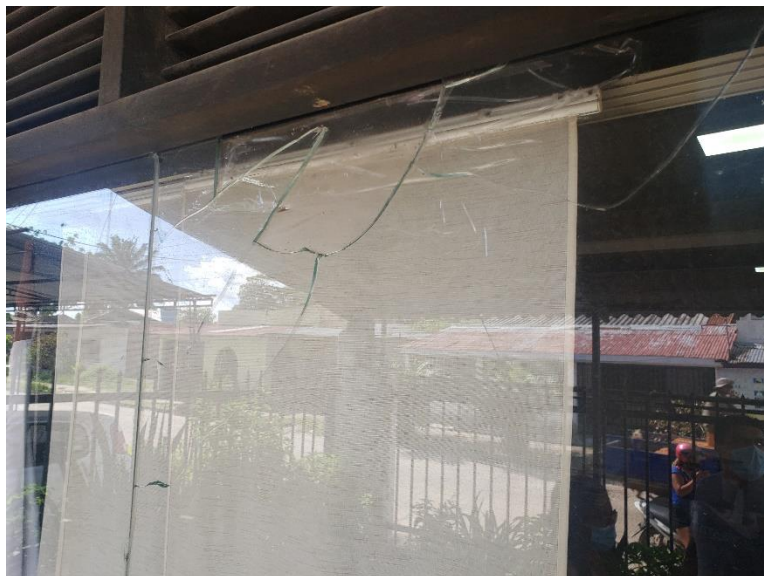
Ilustración 13. Vidrio roto en fachada principal

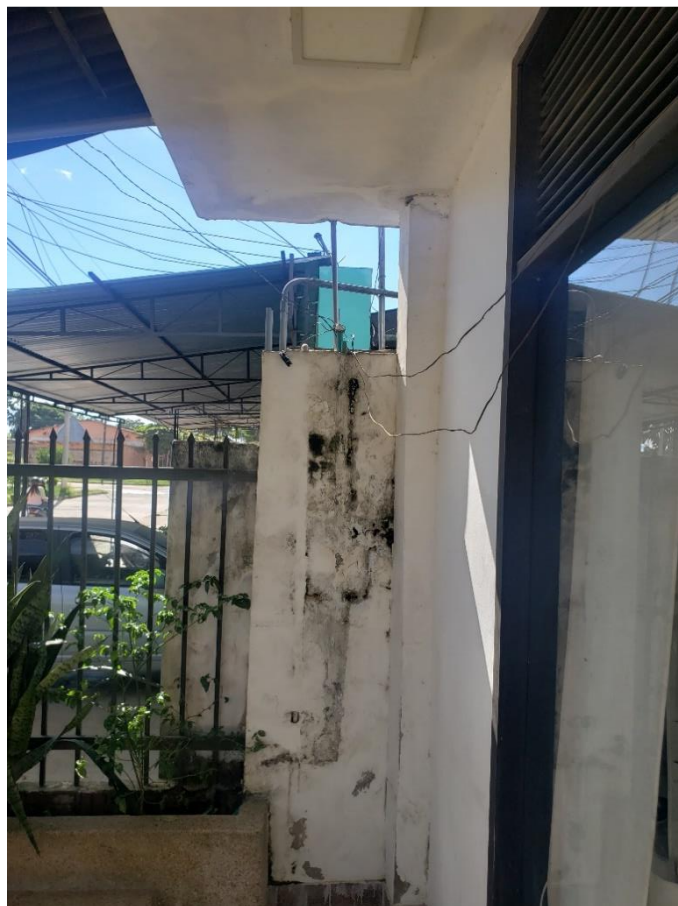
Ilustración 14. Humedad muro acometida eléctrica

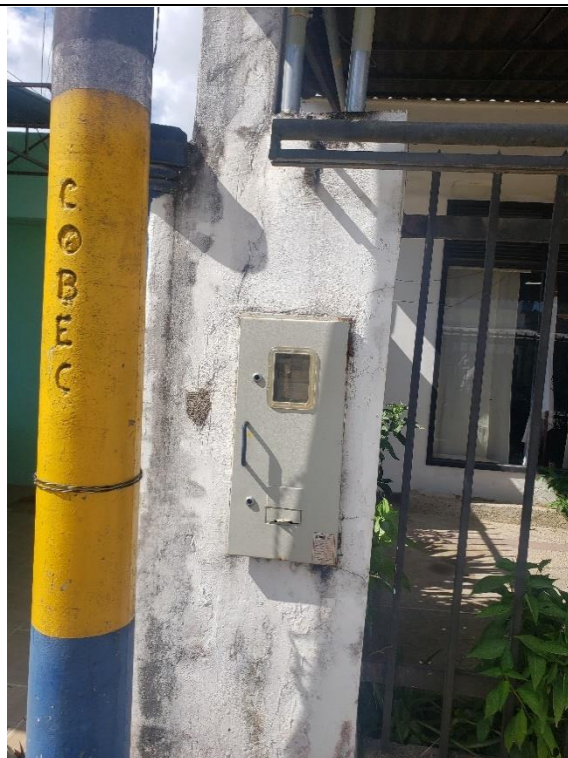
Ilustración 15. Tapa de contador luz desprendido

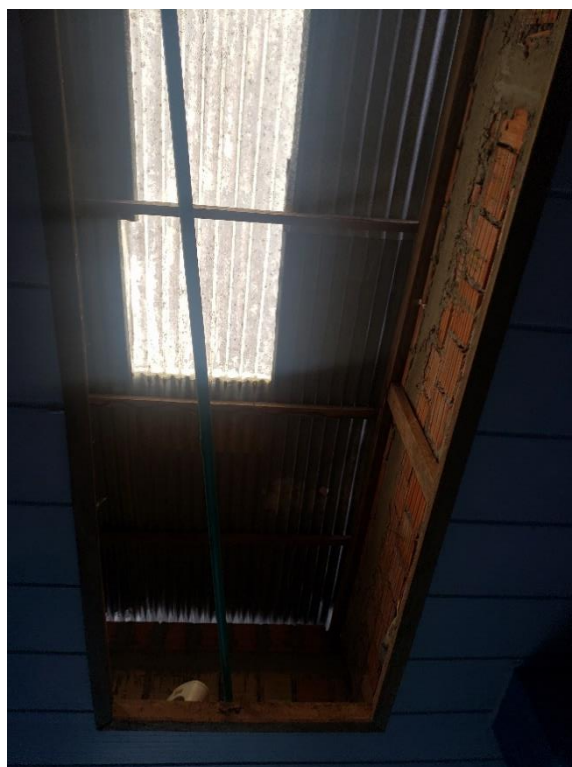
Ilustración 16. Evidencia estructura cubierta

Observación	Recomendaciones
Carpintería Madera	<ul style="list-style-type: none"> Se evidencia estructura de cubierta enmadera para reparación Puerta acceso principal, cierre forzado 	<ul style="list-style-type: none"> Detectar listones deteriorados y reemplazar, mantenimiento preventivo de cubierta. Mantenimiento de puerta acceso principal, bisagras y anclaje.
Carpintería Metálica y vidrio	<ul style="list-style-type: none"> Puerta portón principal, oxidado Vidrio de fachada principal partido Sendblast de ventana se esta levantando 	<ul style="list-style-type: none"> Mantenimiento (masilla, Anticorrosivo y pintura) Reemplazar vidrio 2,2x2,2mts Reemplazar la película y mejorar el aspecto
Cielos rasos	Los cielos rasos están sueltos y cayéndose (Baños, recepción, Oficinas)	Se aconseja cambiar los cielos rasos, debido que estos son de PVC y no cumplen con normas de RETIE para zonas de trabajo
Cimientos	N/A

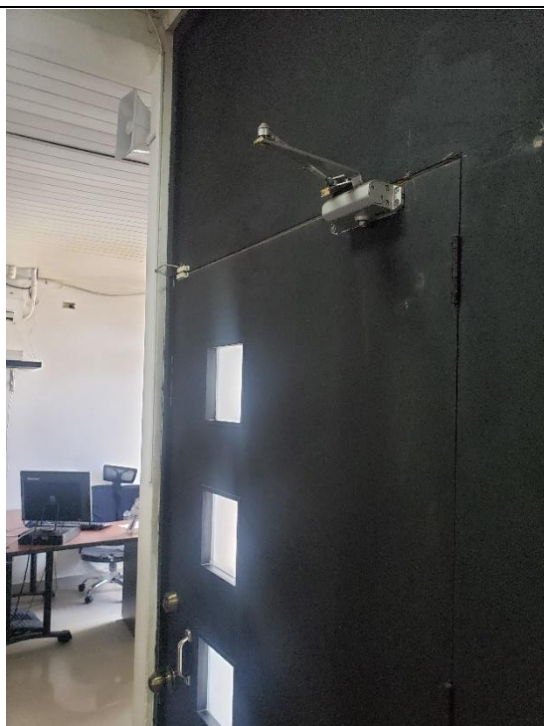
Ilustración 17. Puerta Acceso principal, y brazo hidráulico para mantenimiento.

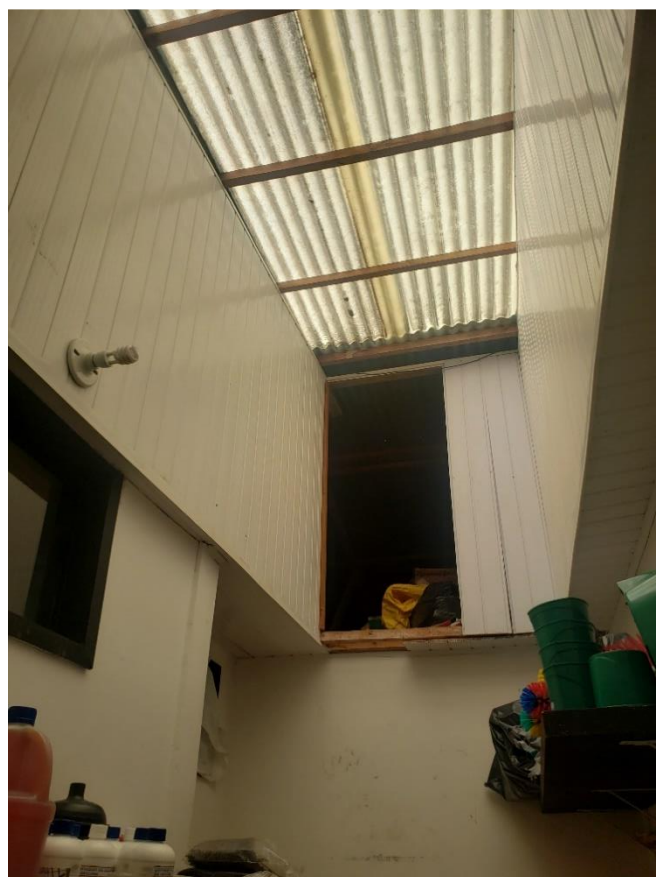
Ilustración 18. Cubierta vista desde cocina

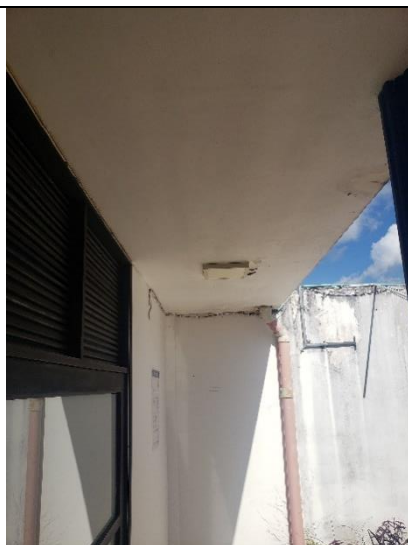
Ilustración 19. Humedad cielorraso, muros y estado de bajantes

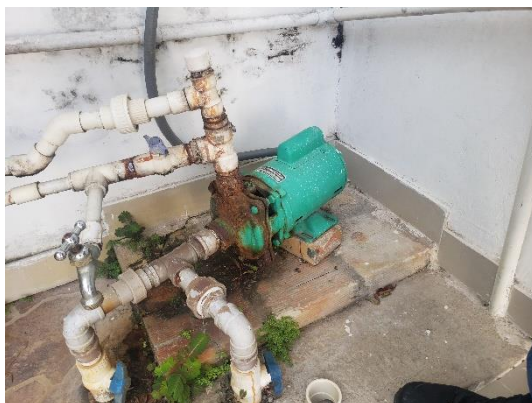
Ilustración 20. Motobomba, suministro principal de agua

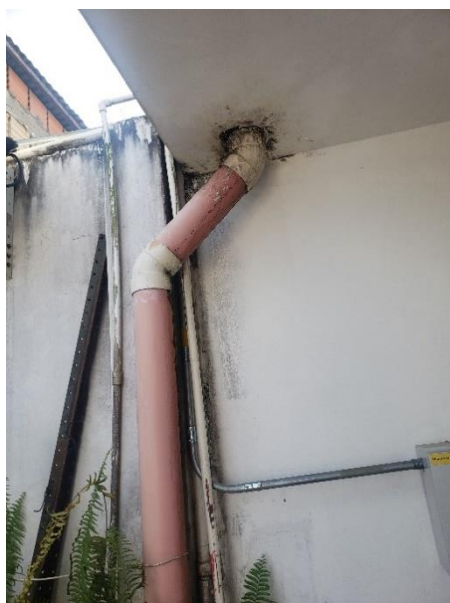
Ilustración 21. Humedad en bajantes de agua

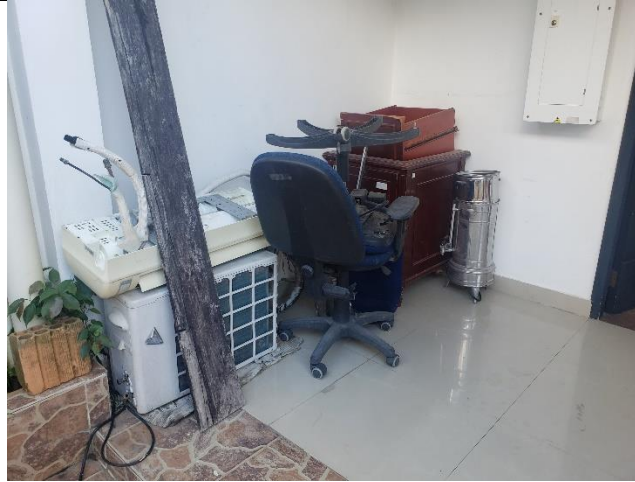
Ilustración 22. Equipos y muebles fuera de mantenimiento apilados a la intemperie
