PARA: DIANA PATRICIA MARRUGO OTERO - SUBDIRECTORA ADMINISTRATIVA
DE: JOSE VICENTE ARBOLEDA AYERBE - PROFESIONAL ESPECIALIZADO GRADO 19
AUNTO: INFORME TECNICO DE VISITA A LA REGIONAL MOCOA (PUTUMAYO).

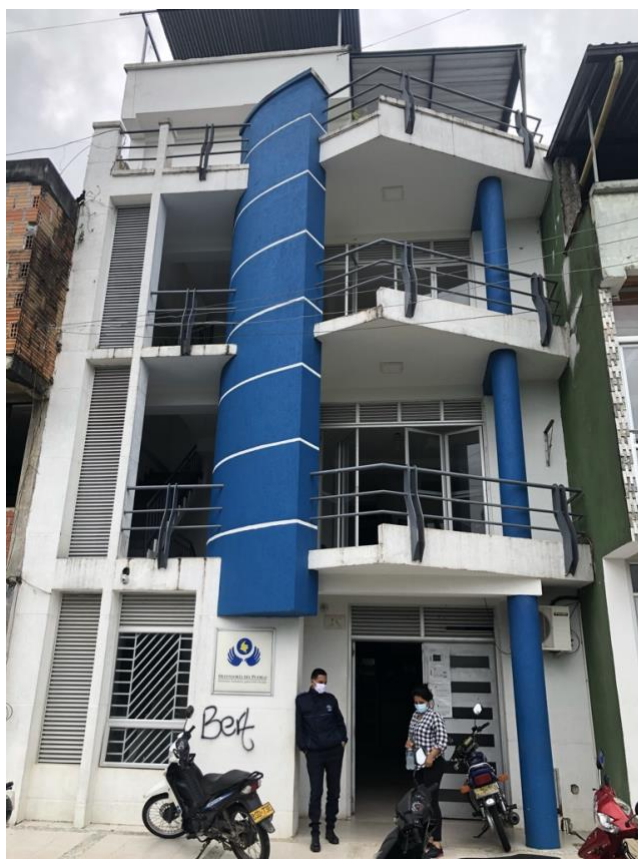
Las instalaciones se encuentran en un edificio construido a partir de una casa de 2 pisos que existía anteriormente, el acceso a los pisos 2,3 y 4 se permite mediante escaleras, la entidad comenta que las personas de la tercera edad han presentado incomodidades por que la entidad no presenta un sistema para facilitar su acceso a los pisos superiores, además, de no contar con instalaciones para personal con movilidad reducida.

- El acceso para personas con movilidad reducida es minimo imposibilitando a los mismo al acceso a los pisos superiores de la regional incluyendo el area de atencion al ciudadano que se encuentra en el piso 4.

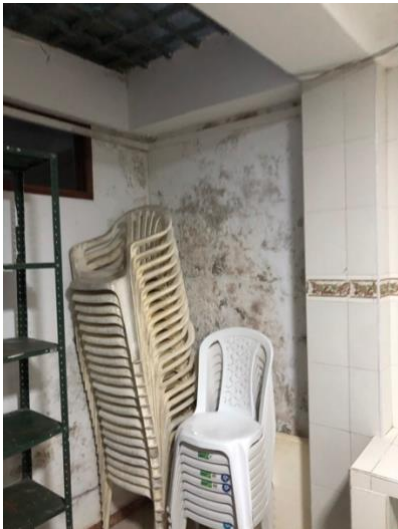
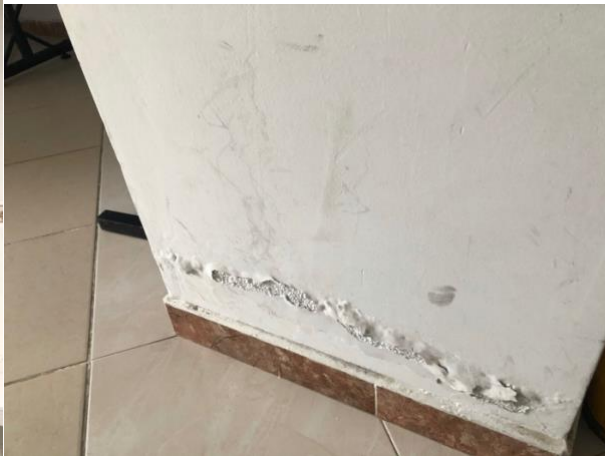
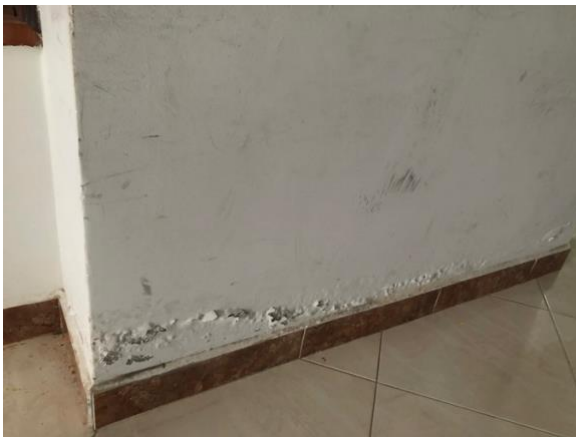
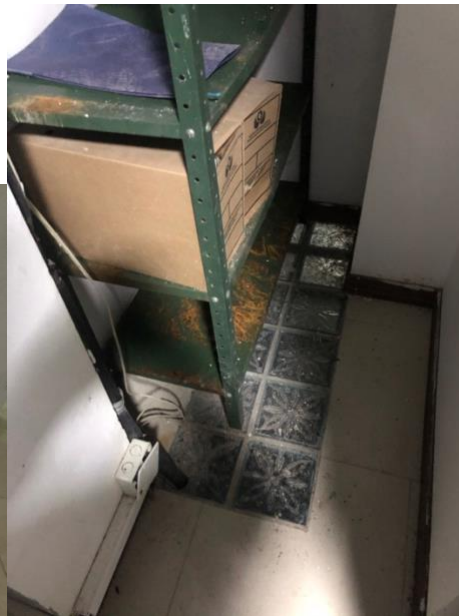
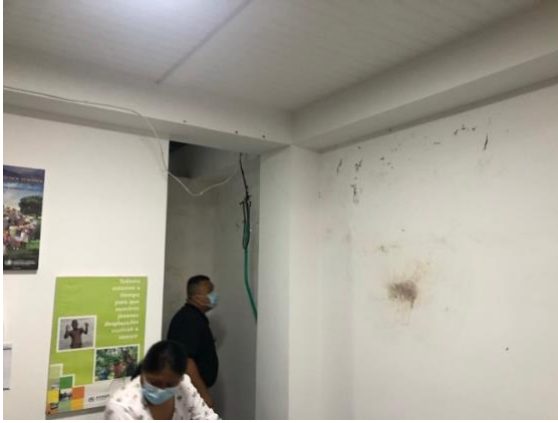
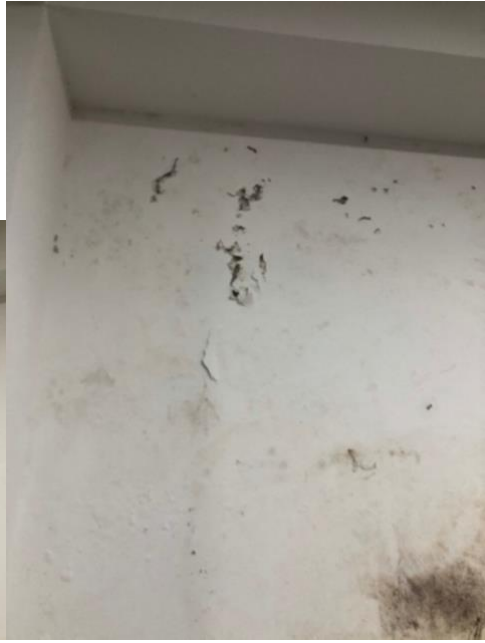
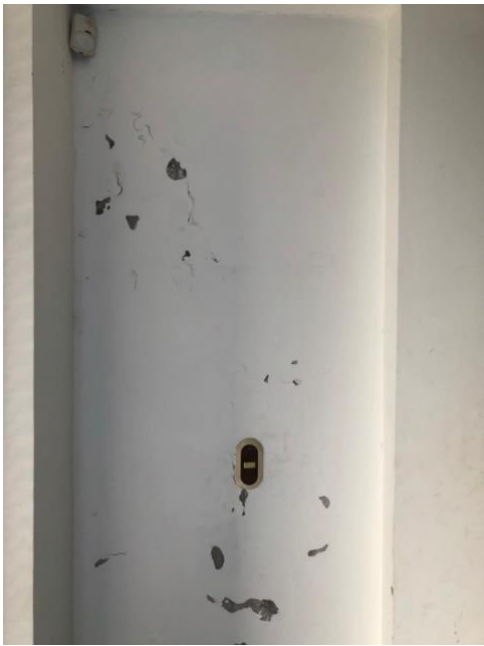
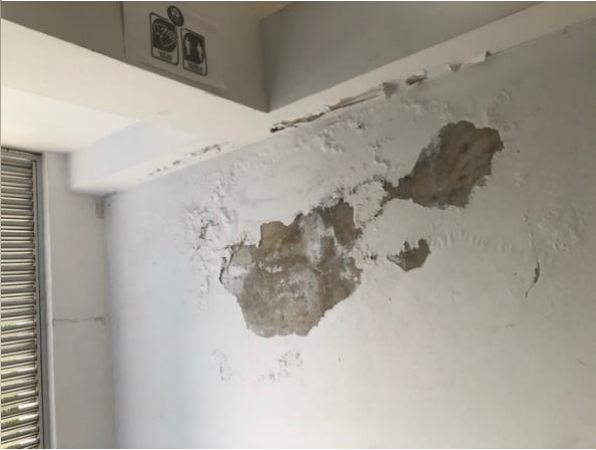
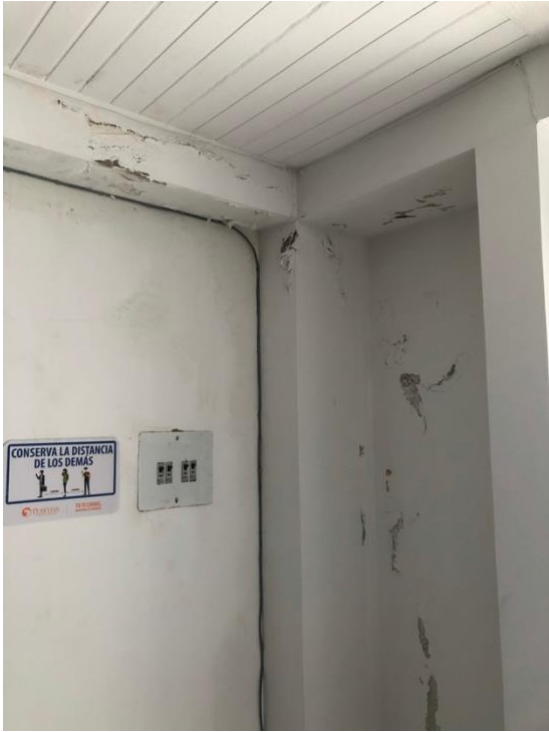
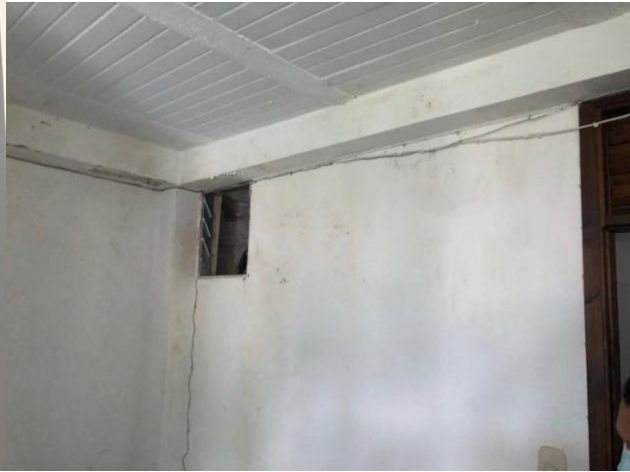
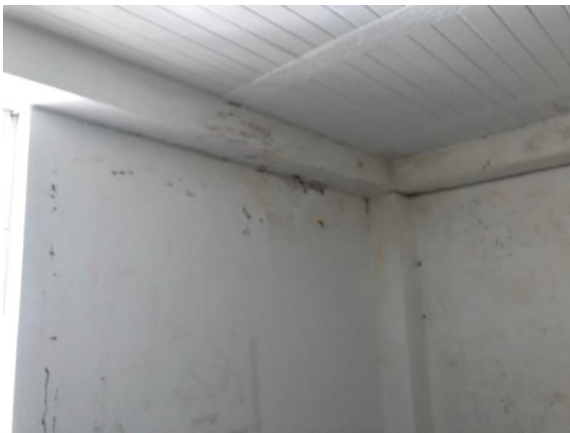
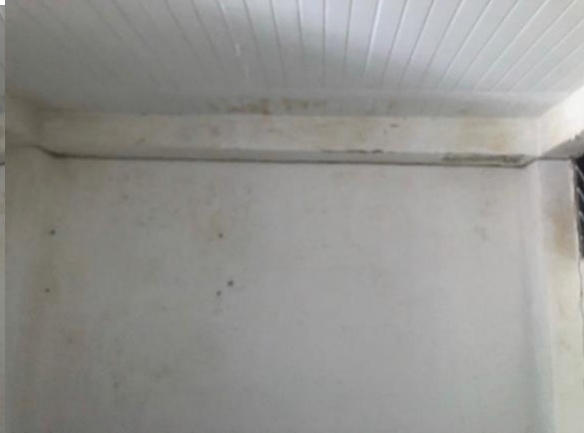
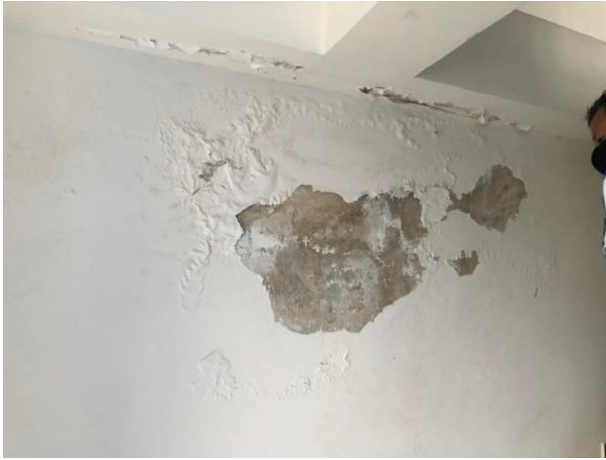
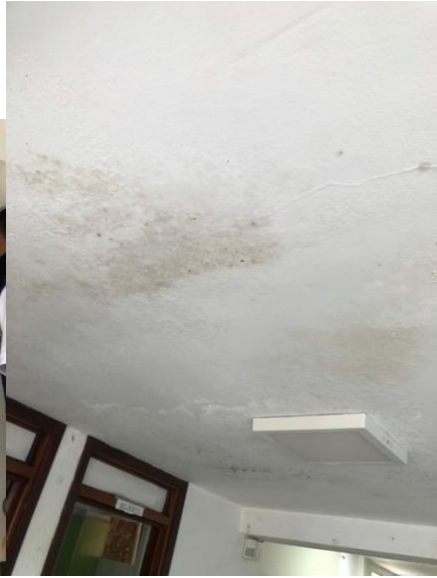
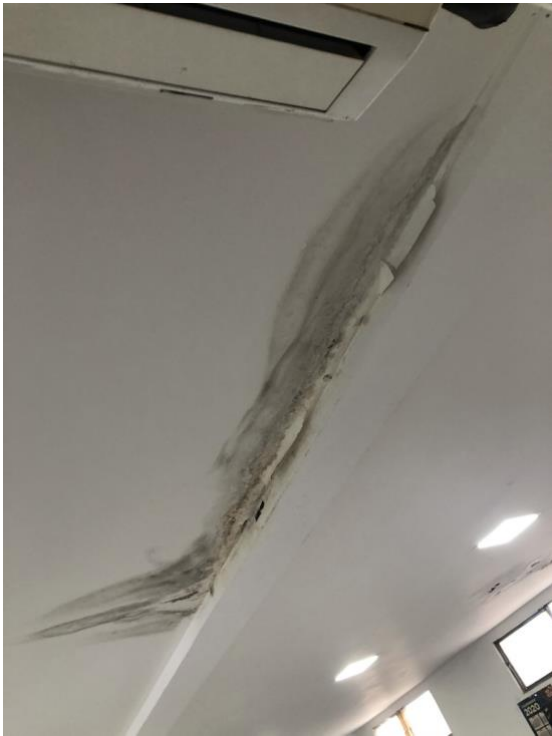
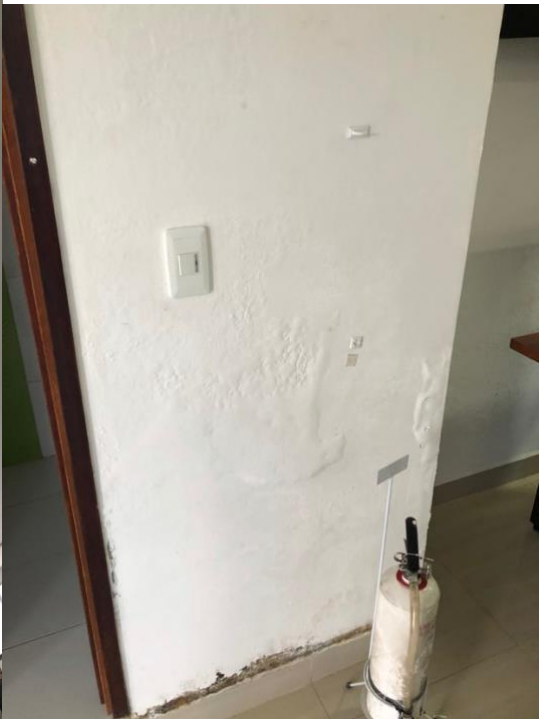
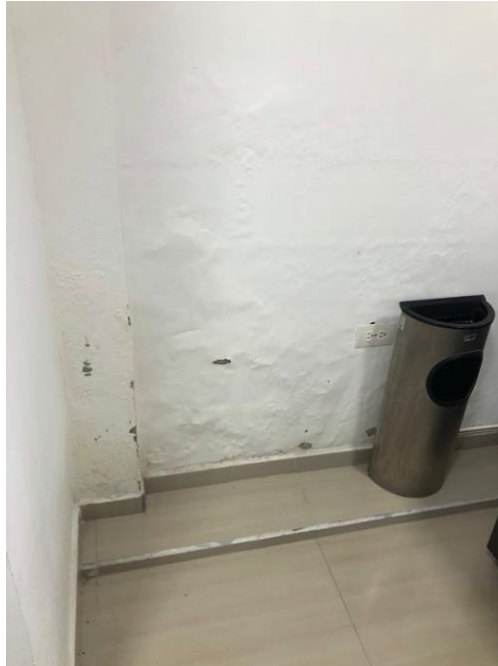
2. INTERIOR DE LA SEDE:
a. Humedades:

En el interior de la sede se evidencia un fuerte problema de humedades, marcadas en las paredes, columnas y cielos de la estructura.

La mayoría de estas filtraciones se deben al mal mantenimiento de canaletas de la cubierta, impermeabilización de fachadas y existe un ducto desprotegido dando paso al ingreso del agua cuando la zona entra en periodo de precipitaciones, además la cimentación esta construida sobre un terreno con mucha humedad y agua, generando así estas humedades en el primer piso por capilaridad y presiones negativas.

- La entidad tiene un grave problemas de filtraciones debido a la mala impermeabilizacion de la areas de fachadas y cubierta, ademas de las condiciones tecnicas de la cimentacion que por presiones negativas esta humedeciendo el piso 1.

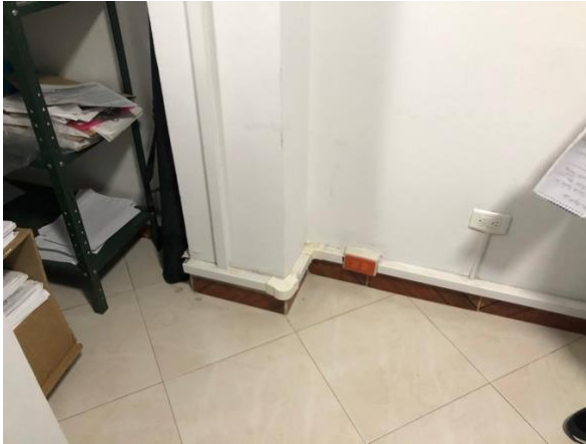
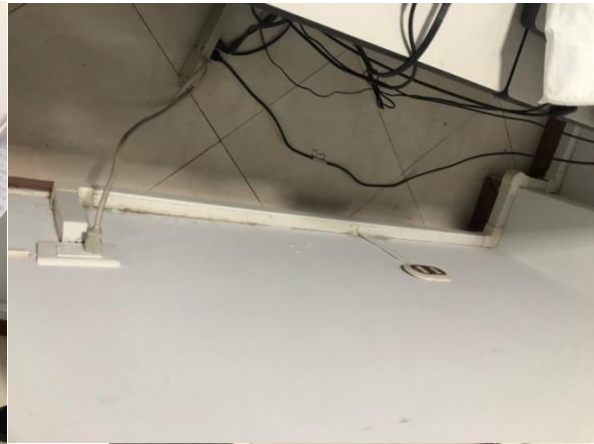
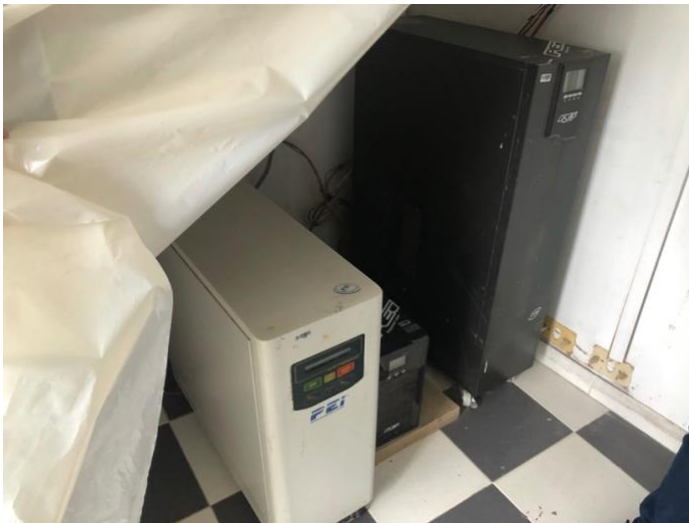
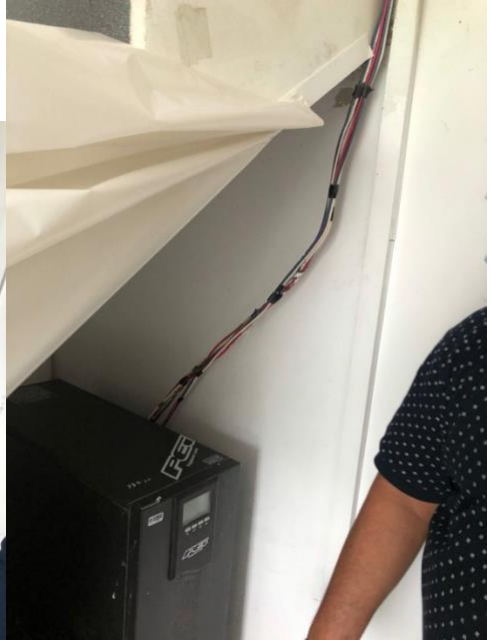
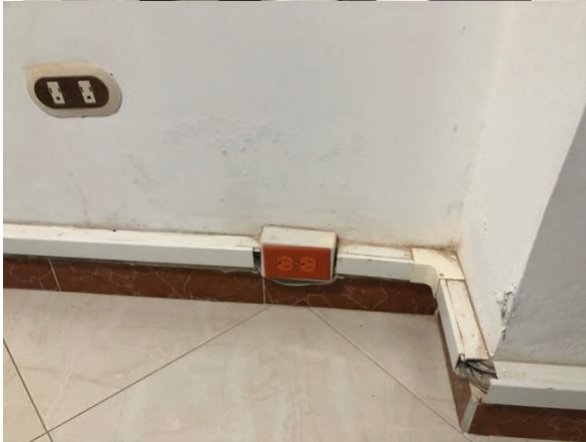
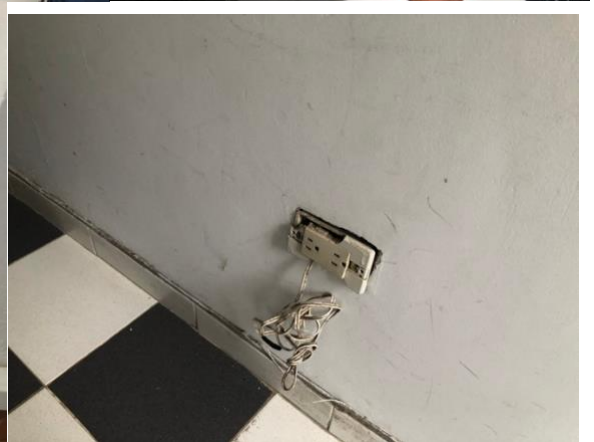
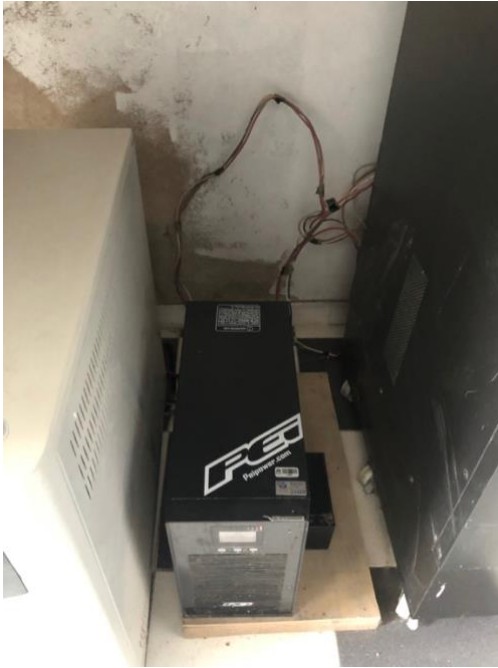
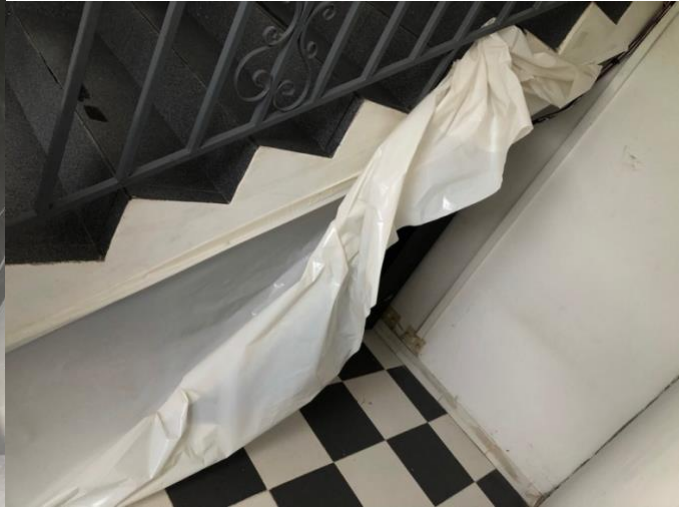
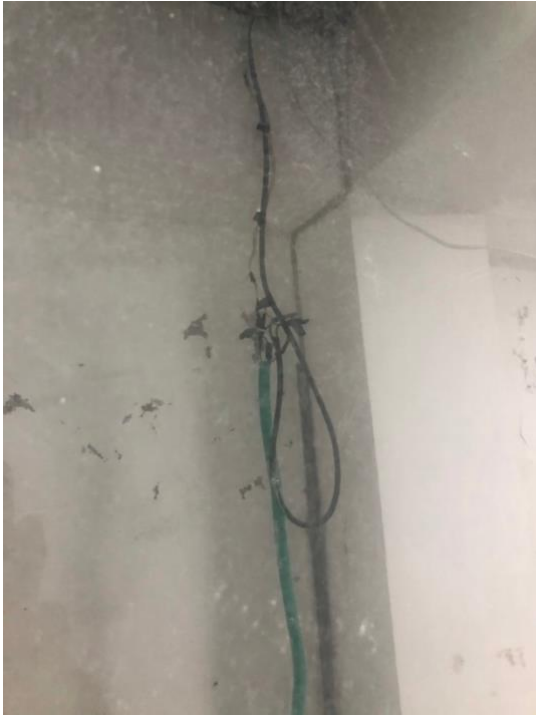
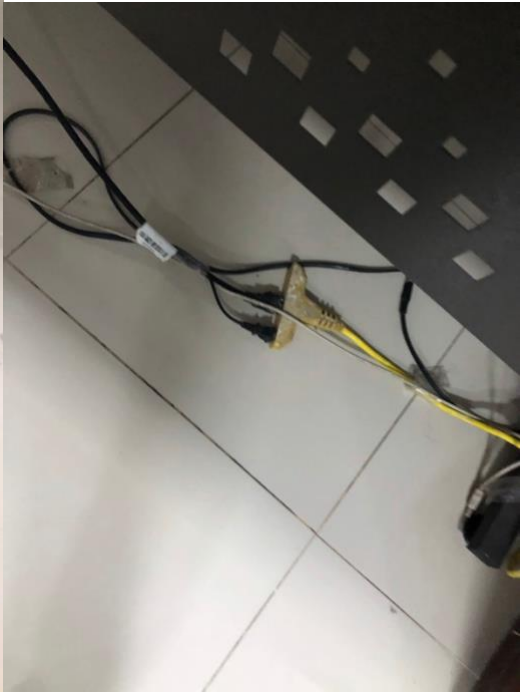
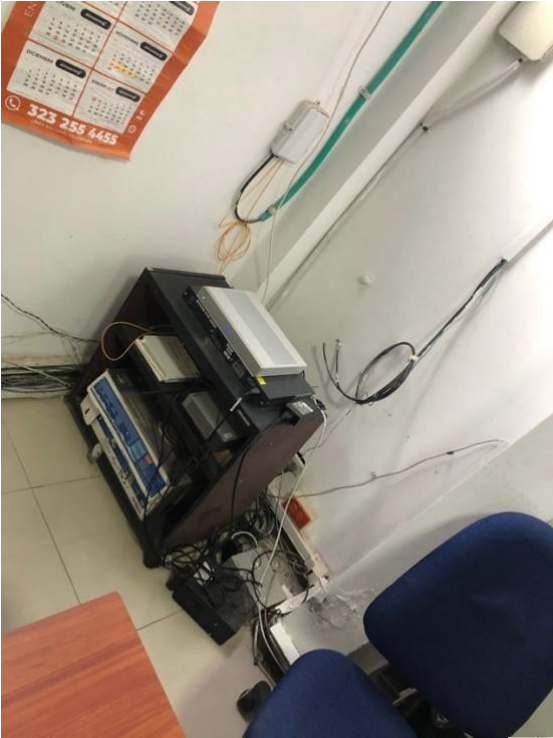
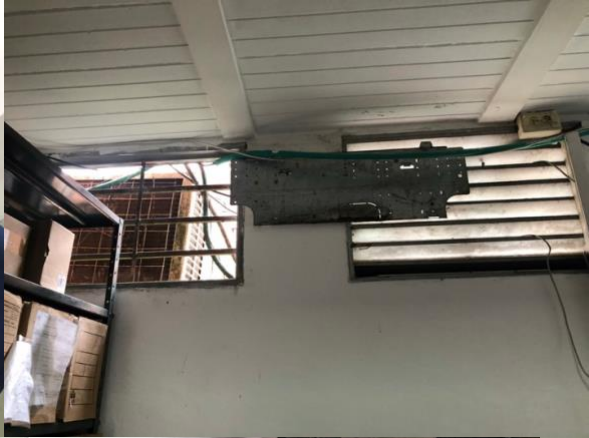
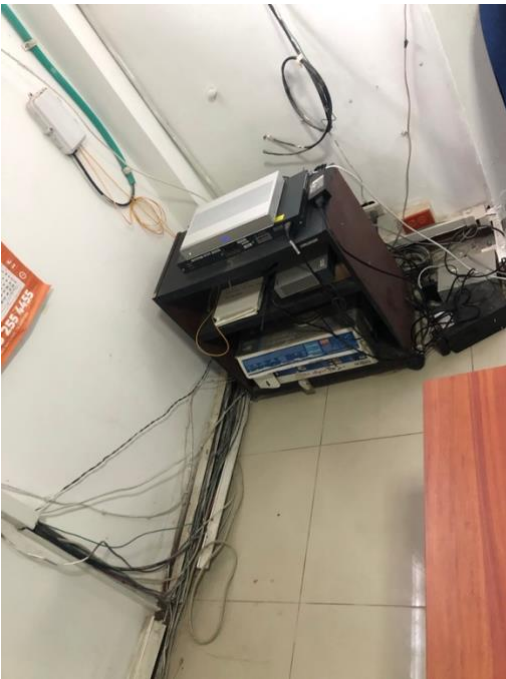
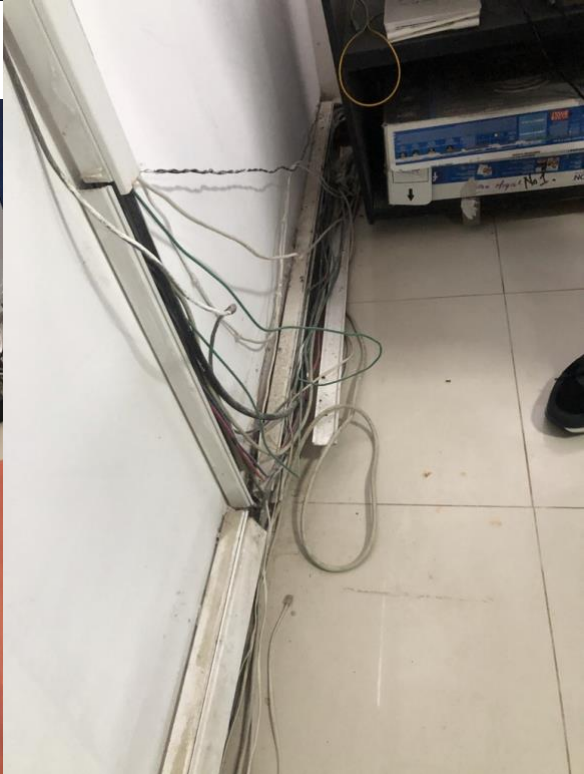
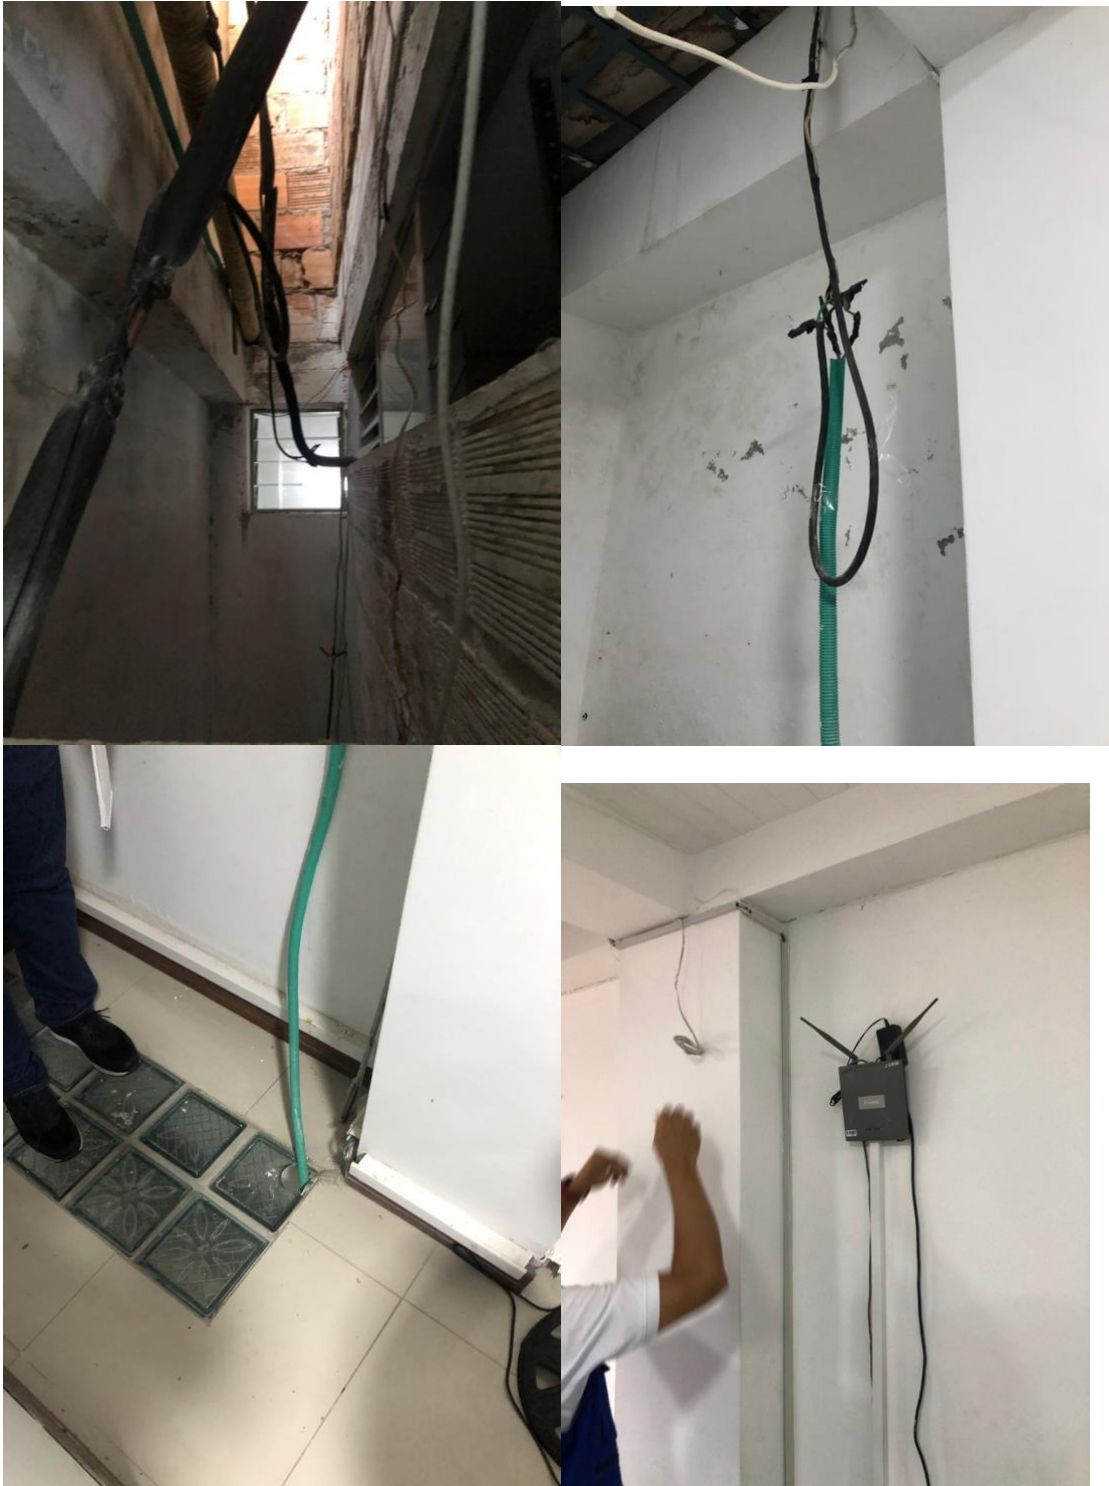
b. Redes eléctricas , ups, voz y datos:

En la Sede se encuentra la Red Regulada en corto circuito, estando así inhabilitada para el uso de los funcionarios, este corto se presento debido a que se utilizo un calibre de cable inferior a la necesidad, además, la edificación cuenta con 2 equipos UPS los cuales no están conectados al sistema de red, dejando la sede sin un respaldo de suministro eléctrico cuando el suministro publico es cortado por alguna falla o mantenimiento, adicionalmente la entidad no cuenta con internet estable para los funcionarios, solo esta funcionando un router instalado en el piso 4.

Los fallos en estos sistemas eléctricos se deben a la falta de un técnico certificado, ya que, se puede evidenciar que se han ejecutado malas practicas al momento de hacer instalaciones eléctricas, de voz y datos.

Las UPS están protegidas por una puerta de plástico, y debajo de unas escaleras, incumpliendo así la norma para el buen almacenaje de los mismos equipos.

- La instalaciones electricas, de voz y datos se muestran de manera precaria, es decir que no se evidencia la practica de un tecnico electrico certificado para el servicio, dejando asi redes quemadas, tuberias en mal estado, acometidas en mal estado y pasantes fuera de la norma.

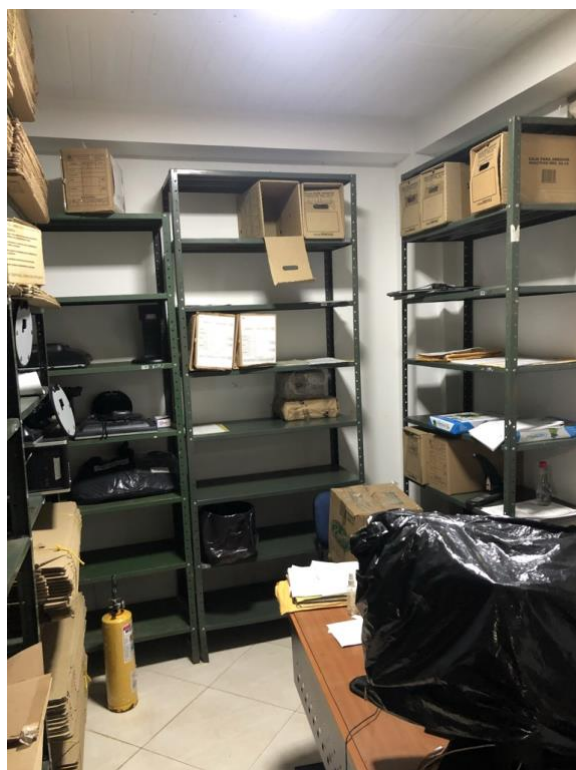
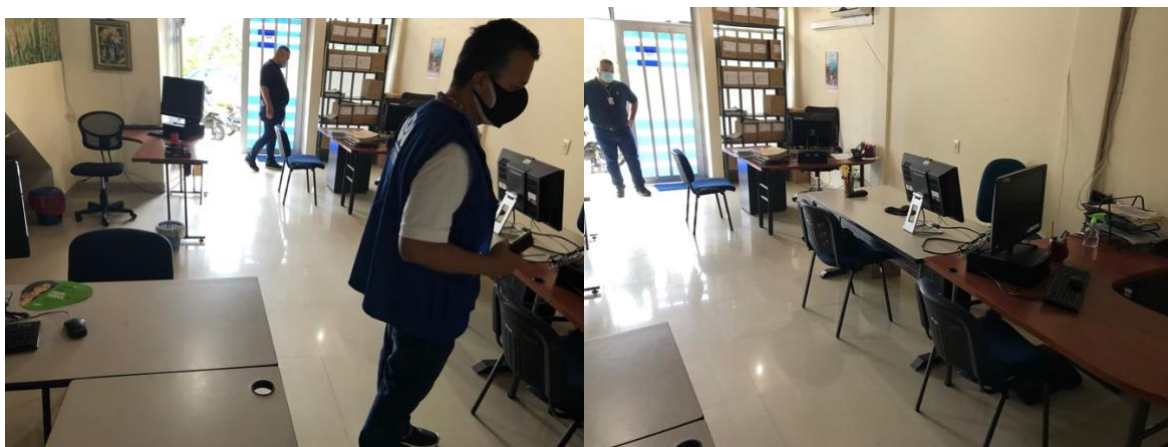
c. Espacios insuficientes de trabajo:

La entidad ha alquilado una oficina al lado del edificio propio, pues a la fecha el espacio no es suficiente para la totalidad de los funcionarios, además de adecuar espacios en el edificio propio.

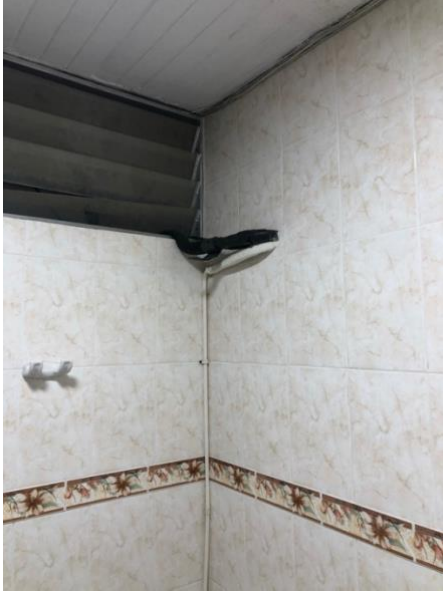
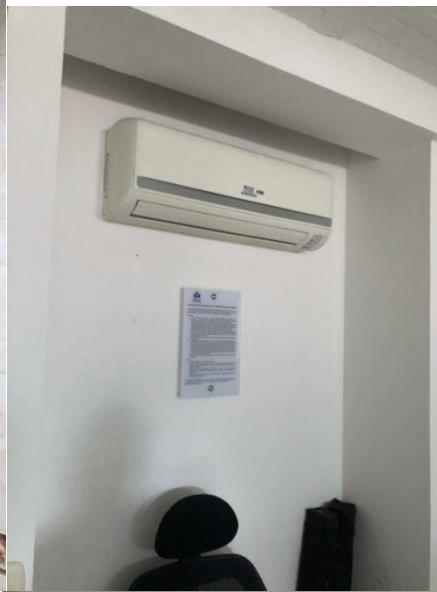
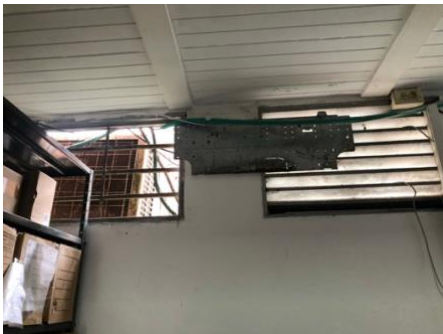
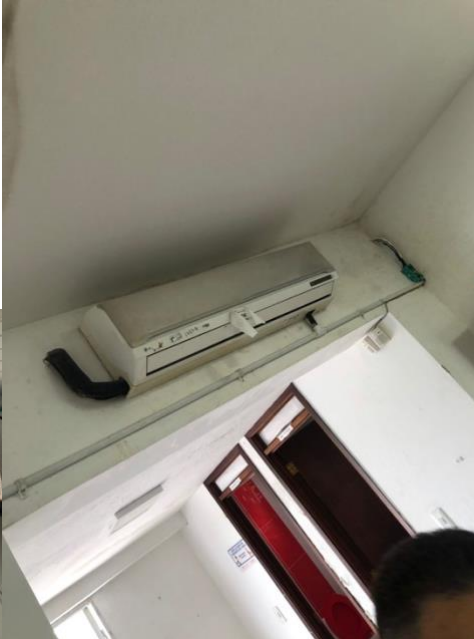
d. Equipos especiales:

En la Sede los equipos de aires acondicionados no funcionan, ya que, no se efectúan mantenimientos para los mismos, además de las insuficiencias eléctricas que se presentan en la sede.

- La sede no cuenta con un plan de mantenimiento de los equipos especiales, ya que, el 100% de los equipos de aires acondicionados estan fuera de servicio gracias a la falta de mantenimeinto, ademas de la insuficiencia del suministro electrico.

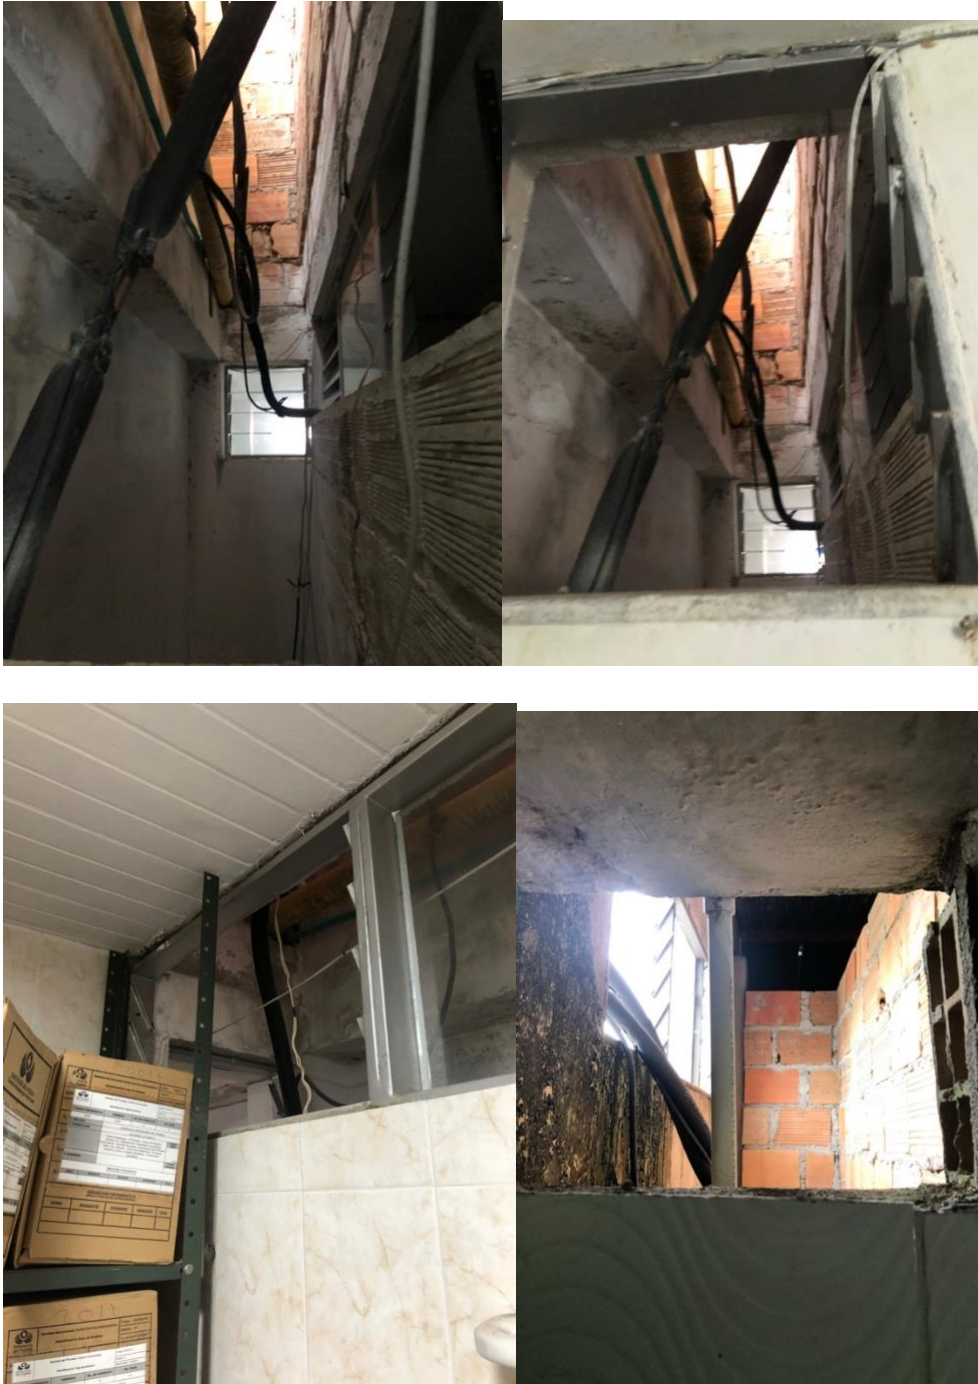
e. Buitrón interno (ducteria y cableado eléctrico).

En las imágenes se puede observar que el vacío no está correctamente protegido para evitar las filtraciones hacia el interior de las oficinas, además se evidencia ductos de cableado y cableado en mal estado.
