INFORME VISITA REGIONAL GUAJIRA

Con ocasión de la estructuración del proyecto de modernización de las sedes regionales se realizó una visita técnica a la regional guajira en la ciudad de Riohacha en la fecha 25 de febrero de 2021. La defensoría del pueblo cuenta con una edificación que se comparte con una clínica. Las áreas compartidas se encuentran en el sótano, y área de circulación y vacío internos del edificio. Ya en el año 2020 se había realizado una visita técnica realizada por la ingeniera manuela García adscrita a la subdirección administrativa, en esta visita la ingeniera realizo un presupuesto correspondiente a las actividades que se consideraron en su momento y que como principal acción estaba la independización del espacio interior o vacío interior que está generando problemas de salubridad ya que esta área también corresponde a la clínica y por este sector pasan personas con diferentes tipos de problemas médicos y especialmente el épocas de pandemia con COVID 19. Por tal motivo se presente independizar o cubrir estas áreas para que no se presenten problemas referentes a salubridad. Adicionalmente la sede cuenta con una infraestructura eléctrica en muy malas condicione

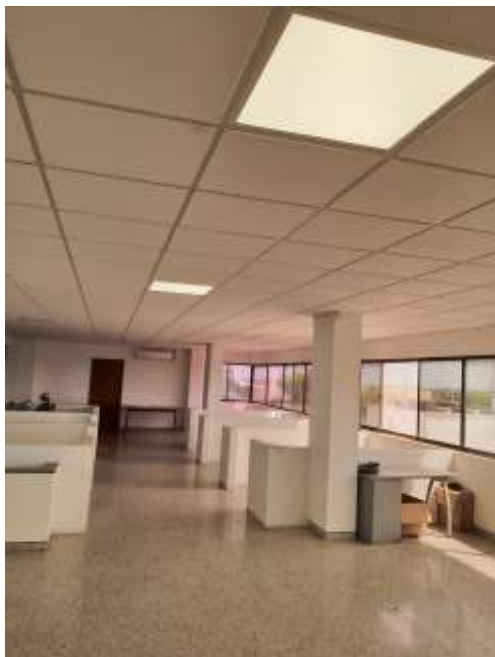
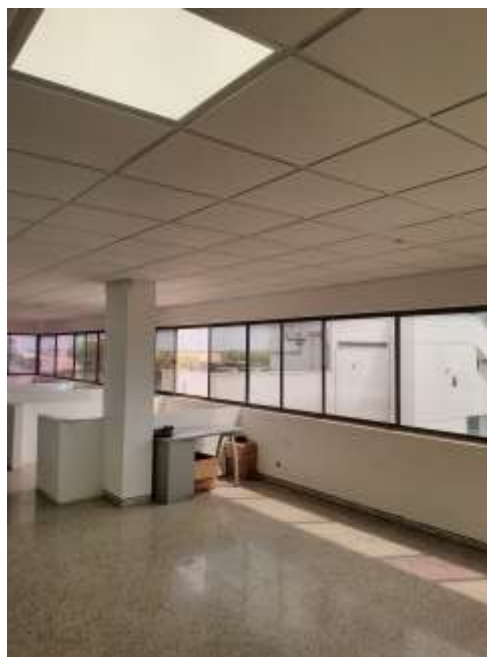
- Instalaciones eléctricas de corriente normal y regulada.
Se revisó toda la red electica desde el tablero general hasta las tomas en cada puesto, la iluminación se encuentra en buenas condiciones pero faltan alguna luminarias ya que las existentes son insuficientes para cubrir toda la sede.
Correctivos: se planteó la organización de algunas luminarias y se determinó instalar una cantidad adicional de luminarias.

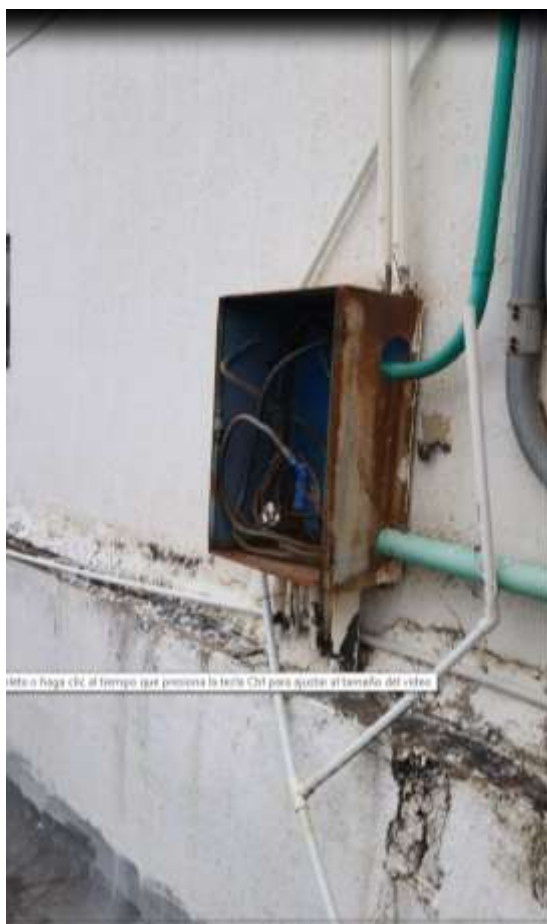
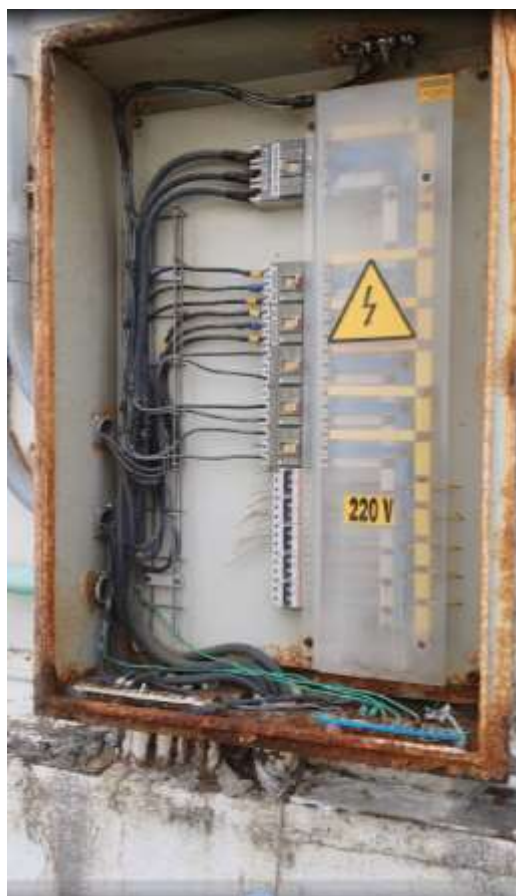
- En el tema de la corriente normal y regulada según la persona que nos atendió y verificado en la visita la sede no cuenta con red regulada, pero el problema principal es la ubicación de los tableros eléctricos que se encuentran en el exterior de la sede en una terraza compartida con la clínica. Por estar al descubierto están en pésimas condiciones la tapa del tablero ya no existe y todos los barrajes y demás elementos están al descubierto con gran cantidad de óxido.

Correctivos: se realizan todas las acometidas nuevas se reubicara el tablero principal de corriente normal e iluminación y el tablero de corriente regulada. Se instalara una ups con banco de batería ya que no se cuenta con red regulada.

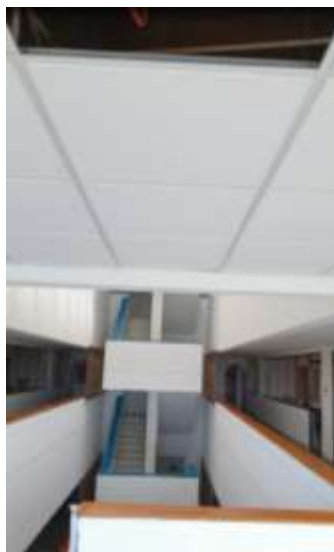
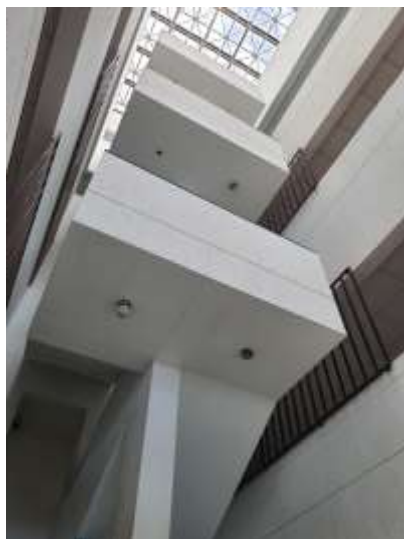
- Área compartida vacío interior sede regional y clínica.
Correctivos: se plantea el cerramiento del vacío con una estructura metálica y teja transparente en acrílico o policarbonato.

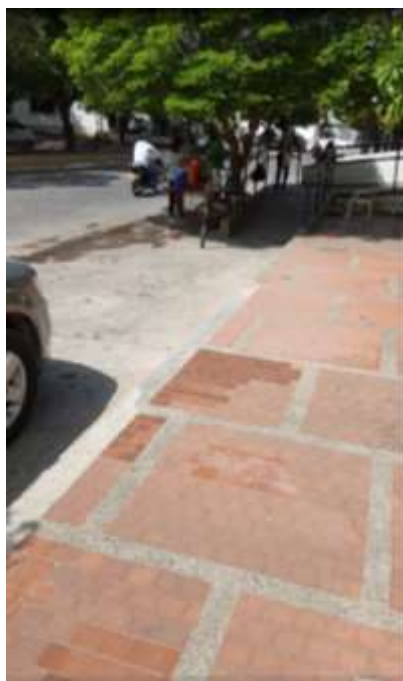
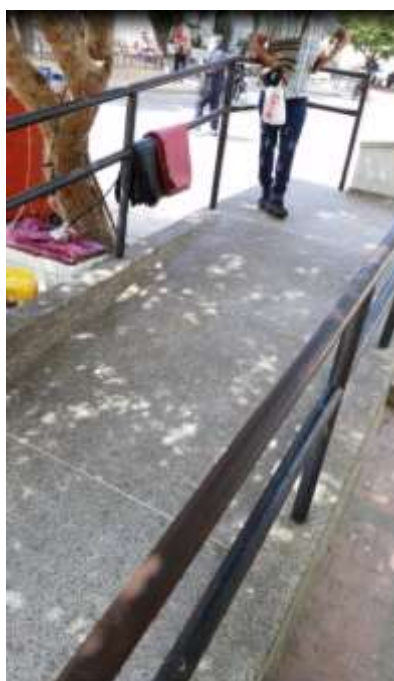
- Modificación acceso a la sede en frente de la regional se encuentran una bahía que es utilizada por vendedores ambulantes y particulares que necesitan el servicio de la clínica bloqueando el acceso a la sede regional.
Correctivos: se delimitara esta área y se realizara un espacio para que el vehículo oficial de la sede pueda estacionar.

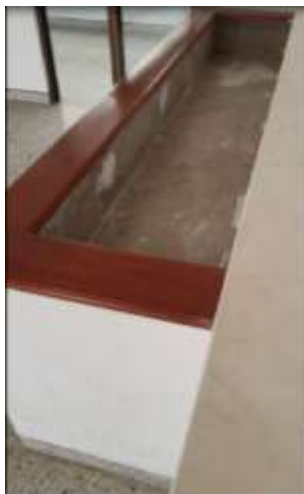
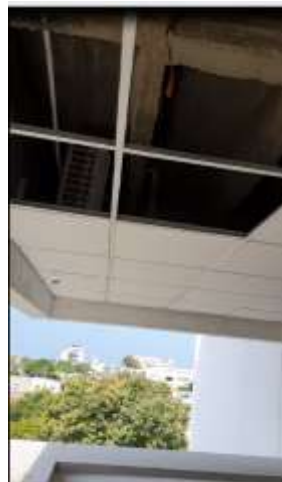
- En el tema de obras se hace necesario pintar la regional, adecuar los baños, reparar daños menores, revisión y mantenimiento de aires acondicionados.
