INFORME DE VISITA TÉCNICA A LA DEFENSORIA DEL PUEBLO REGIONAL NORTE DE SANTANDER

FECHA VISITA:	09 de junio de 2021
UBICACION:	CALLE 16 # 3-03/07 BARRIO LA PLAYA. CÚCUTA (NORTE DE SANTANDER),
SOLICITANTE:	Ing. Diego Fernando Carrillo Mendoza
OBJETIVO DE LA VISITA:	Realizar visita Técnica a instalaciones de la defensoría del pueblo por problemas de filtración y humedad.

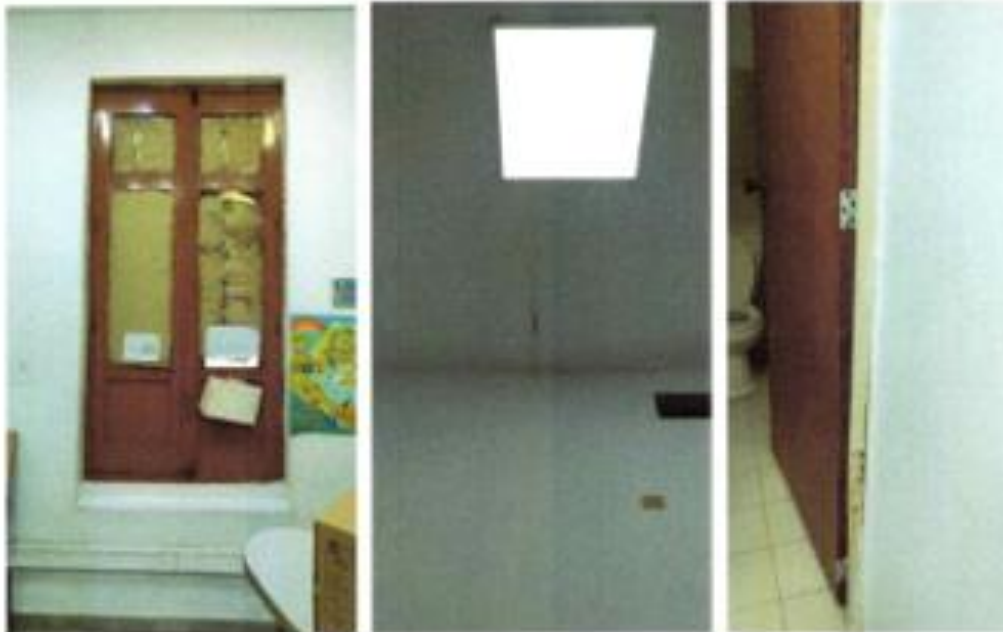
OFICINA DE RECEPCION

Se evidencia humedad en gran parte de la oficina producto de filtración de lluvia por causa del deterioro de la cubierta en machimbre el cual en su revestimiento las tejas ya están corridas o en estado de deterioro.

Se evidencia Ventanas con vidrios rotos, puertas inseguras y marcos oxidados.

Pintura de paredes y cielo raso en deterioro, lámparas dañadas a causa de la filtración del agua.

- Pintura de interiores
- Mantenimiento a Dry Wall

- Cambio de lámparas cuadradas
- Mantenimiento a puertas y ventanas de madera
- Mantenimiento a marcos metálicos acceso a baños
- Mantenimiento acometido de acueducto de baños

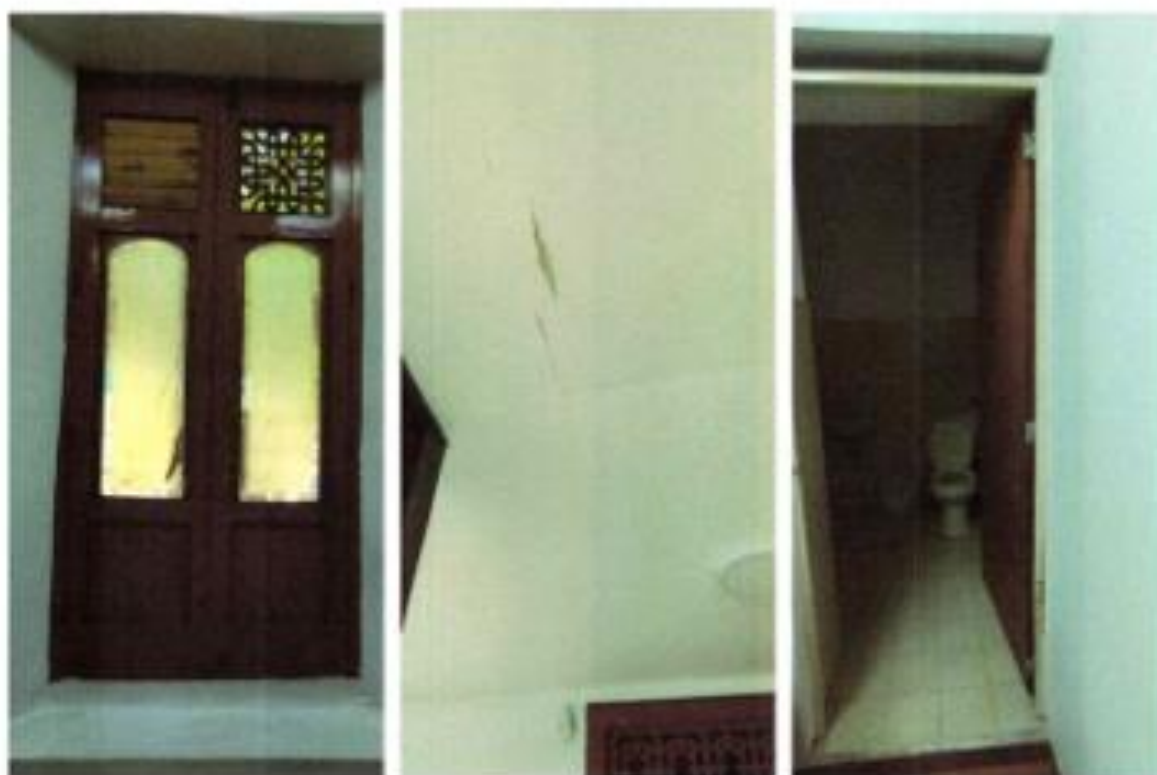
OFICINA ATENCION TRAMITES Y QUEJAS

Se evidencia humedad en gran parte de la oficina producto de filtración de lluvia por causa del deterioro de la cubierta en machimbre el cual en su revestimiento las tejas ya están corridas o en estado de deterioro.

Se evidencia Ventanas con vidrios rotos, puertas inseguras y marcos oxidados.

Debido a la humedad las paredes presentan moho y deterioro de pintura. Adicional al problema de filtración y humedad; cielo raso en deterioro, lámparas dañadas a causa de la filtración del agua.

- Pintura de interiores
- Mantenimiento a Dry Wall
- Cambio de lámparas cuadradas
- Mantenimiento a puertas
- Mantenimiento a marcos metálicos acceso a baños

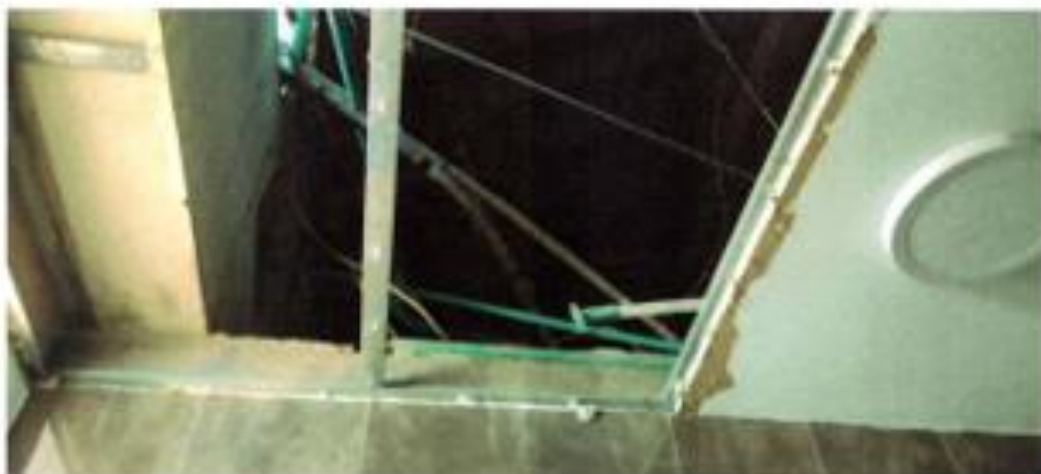
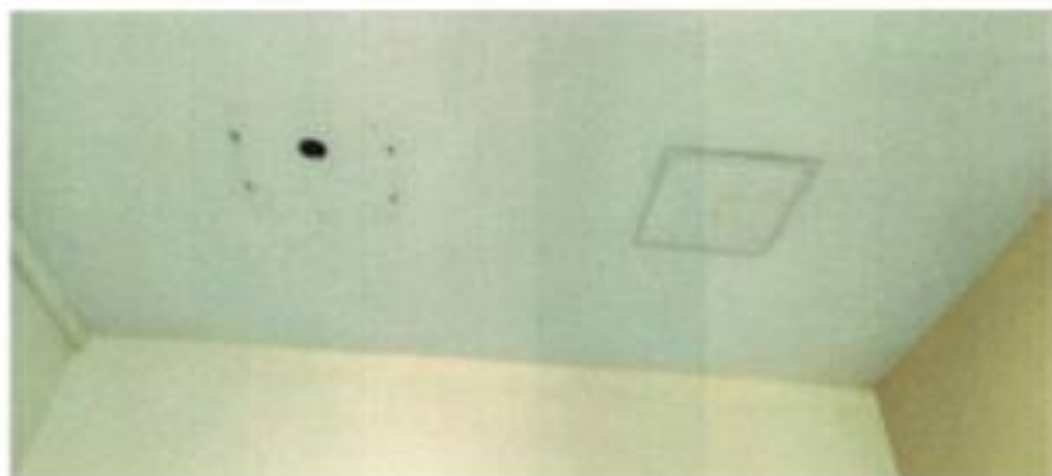
OFICINA DEFENSOR DEL PUEBLO

Debido a la humedad las paredes presentan moho y deterioro de pintura. Adicional al problema de filtración.

Debido a filtración de agua lluvia se ha deteriorado y desplomado el cielo raso en Dry Wall, incluso lámparas desplomadas.

- Pintura de interiores
- Suministro e instalación de Dry Wall
- Cambio de lámparas cuadradas
- Mantenimiento a puertas
- Mantenimiento a marcos metálicos acceso a baños
- Mantenimiento acometido de acueducto de baños

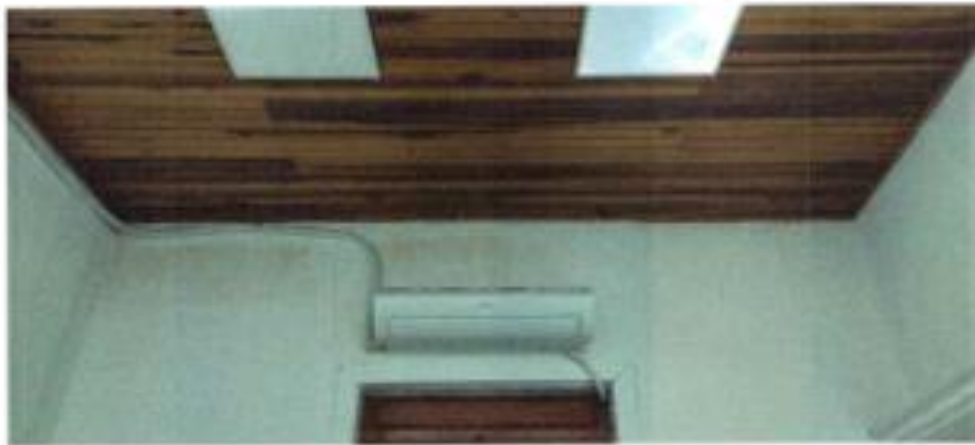
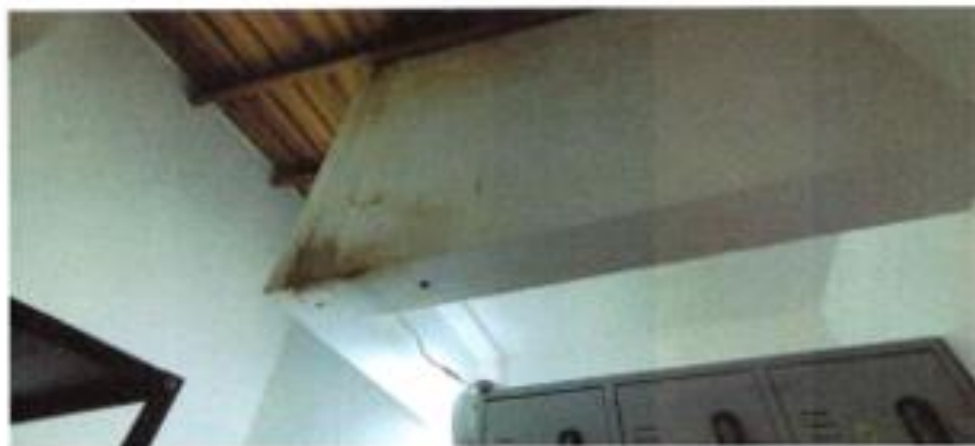
OFICINA DEFENSORIA PUBLICA

Debido a la humedad las paredes presentan moho y deterioro de pintura. Adicional al problema de filtración.

Cielo raso en madera deteriorado, lámparas dañadas a causa de filtración.

- Pintura de interiores

- Suministro e instalación de cielo raso en PVC
- Cambio de lámparas cuadradas
- Mantenimiento a puertas
- Mantenimiento a marcos metálicos acceso a baños
- Mantenimiento acometido de acueducto de baños

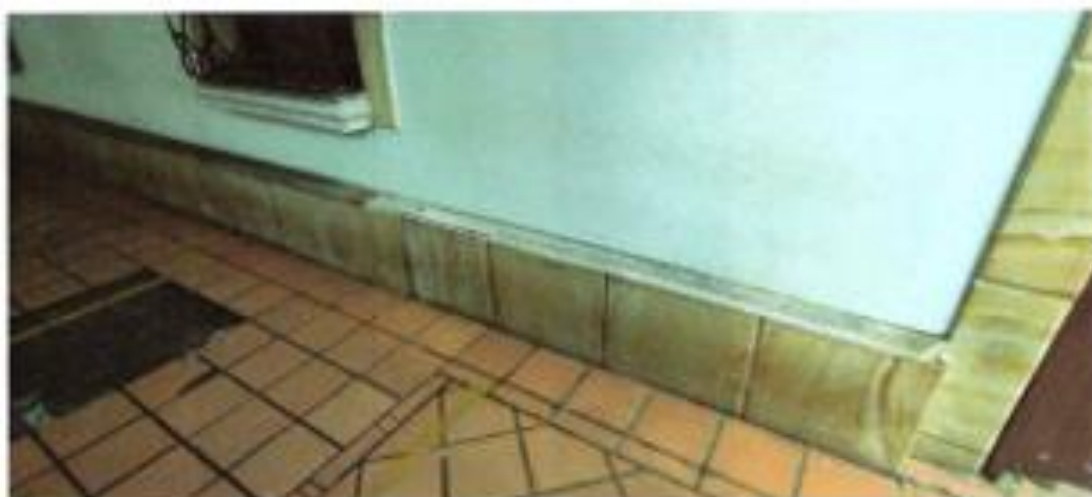
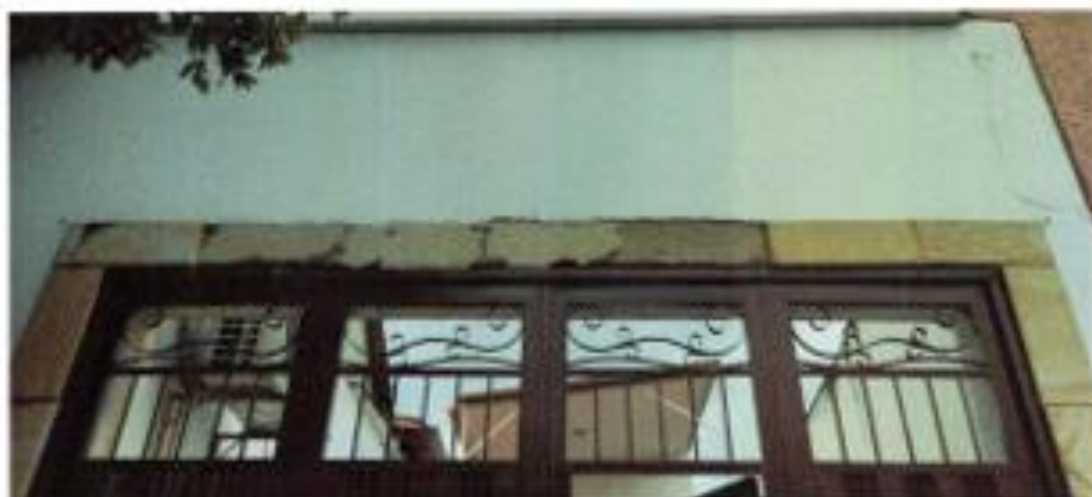
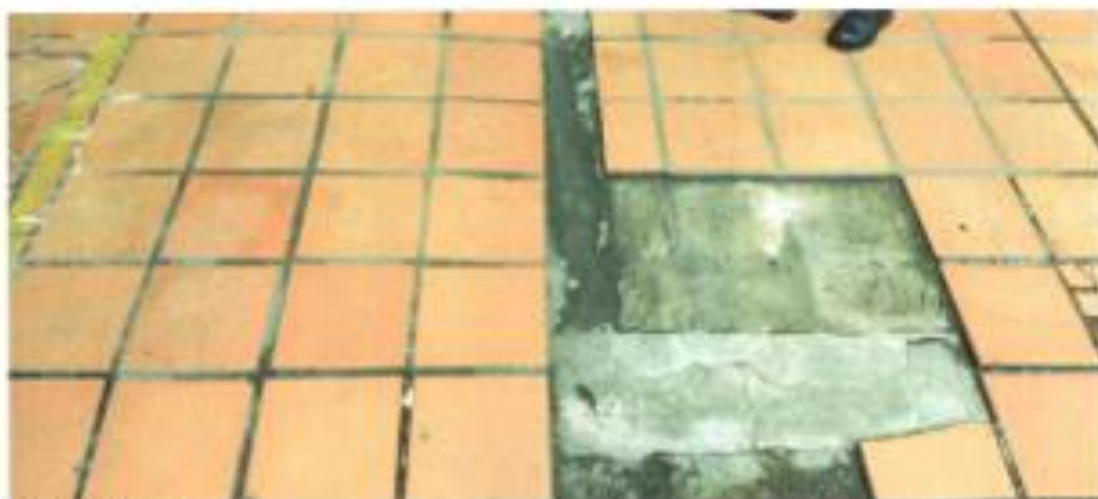
FACHADA

Pintura, dintel y piso deteriorado.

- Pintura de exteriores
- Suministro e instalación de dintel
- Suministro e instalación de bordillo
- Restauración piso en tableta
- Suministro, montaje y conexión de reflectores LED

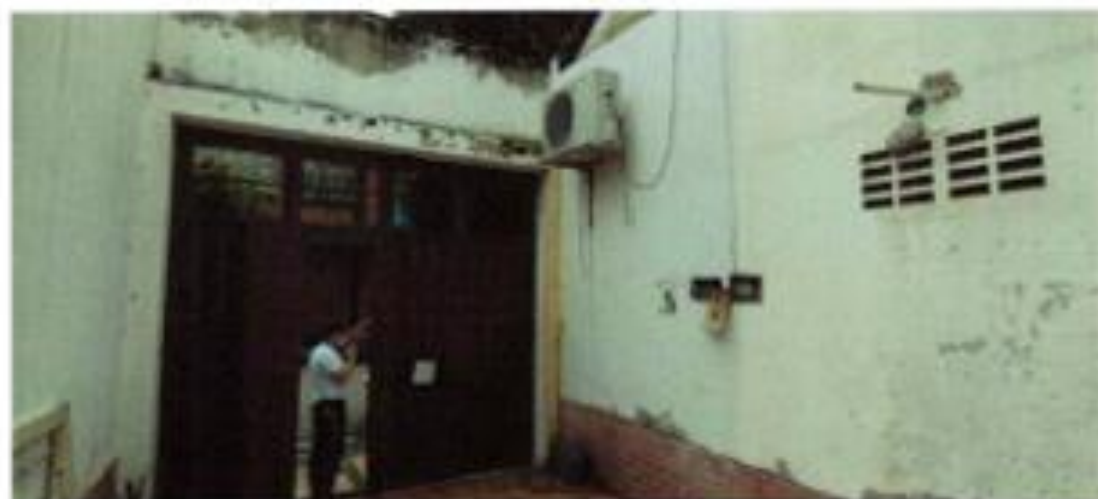
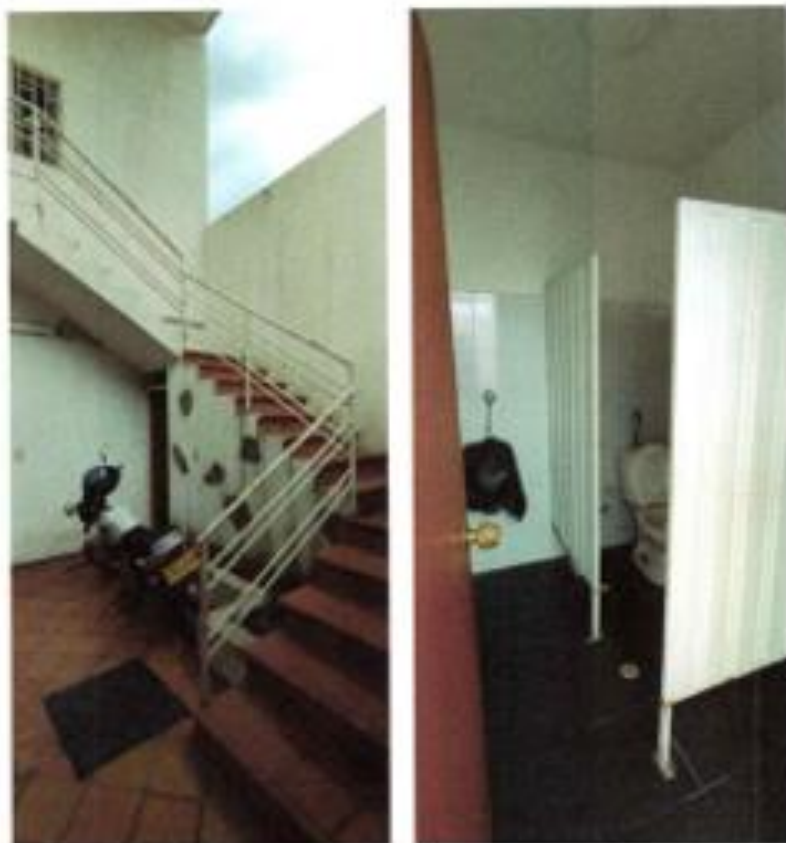
PARQUEADERO

Se evidencia pañete en paredes deteriorado, portón de acceso en mal estado; el defensor del pueblo solicita cambio de portón a eléctrico para mayor eficacia y seguridad al ingreso de vehículos, se solicita cubierta e iluminación.

Se requiere de mantenimiento en paredes y sistema de acometida de baños.

- Resane y pintura
- Suministro e instalación de portón eléctrico
- Suministro e instalación de lámparas
- Instalación de estructura de soporte de cubierta
- Instalación de canaletas y bajantes agua lluvia

- Mantenimiento acometido de acueducto de baños.

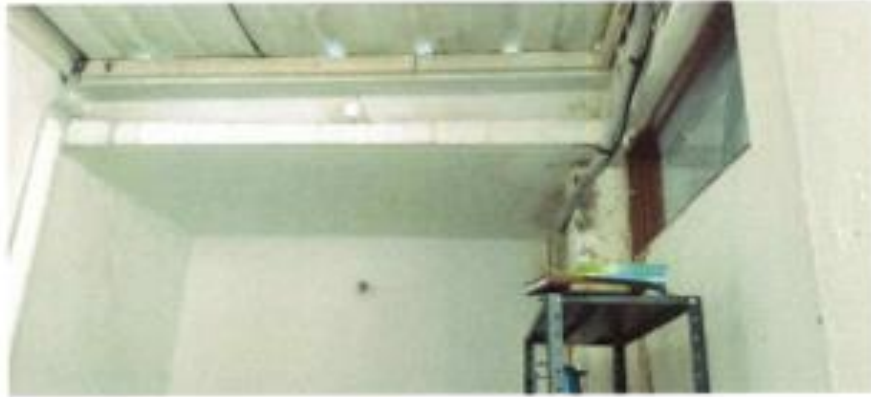
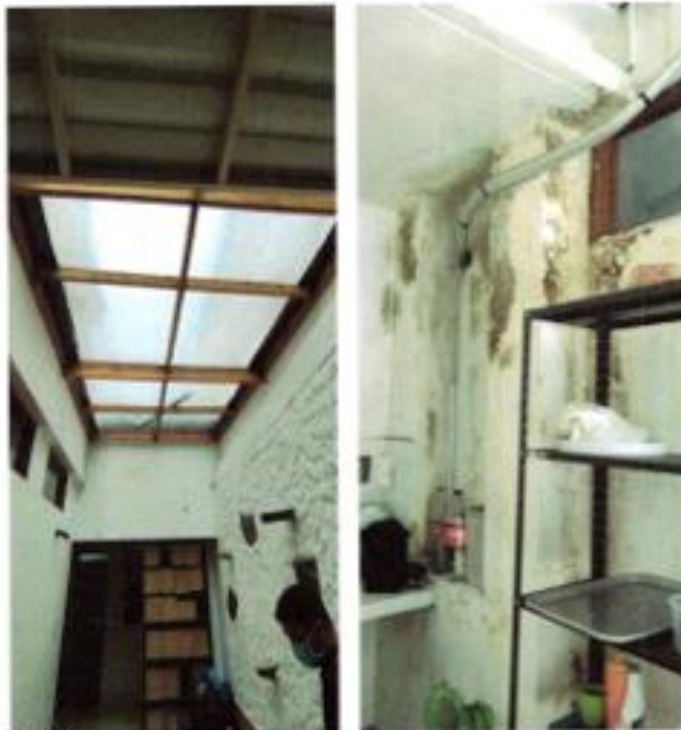
CAFETERIA

Tanque recolector de agua presenta filtración provocando humedad y moho sobre las paredes, deterioro de pintura.

Fianche en deterioro filtración severa de agua lluvia.

Cubierta de policarbonato en deterioro

- Resane y pintura
- Reparación tanque aéreo (impermeabilización)
- Instalación de fianches metálicos
- Reacondicionamiento de estructura y cambio de lámina de policarbonato
- Mantenimiento de acometida de acueducto de baño y cocina

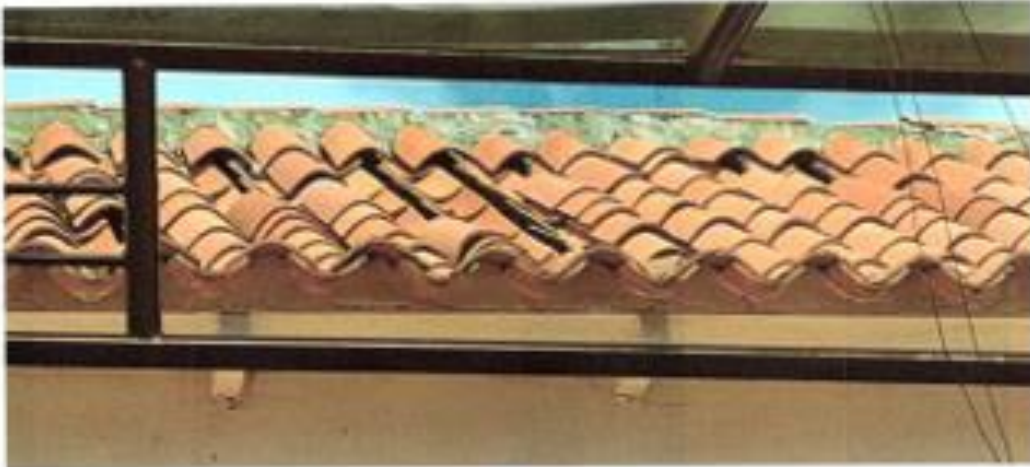
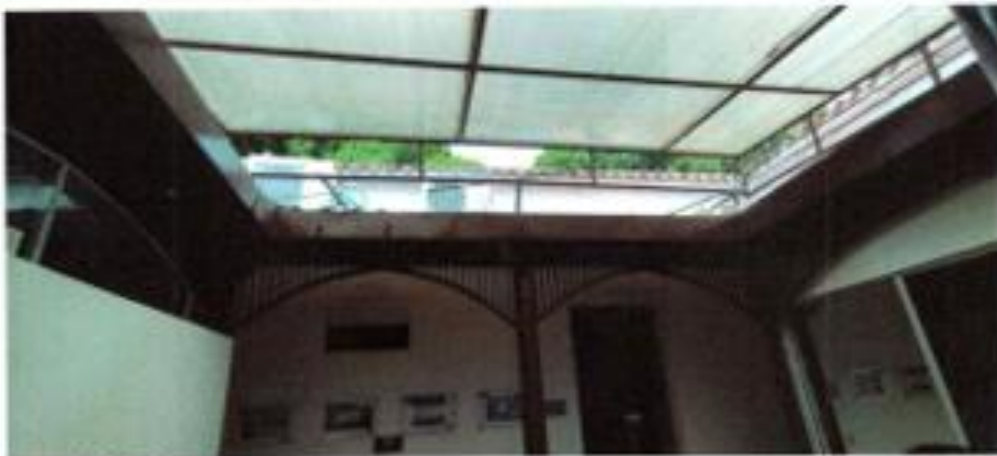
TRAGA LUZ

Debido a pendiente del tejado el agua lluvia entra directo a los pasillos además presenta canaletas y desagües tapados, cubierta de policarbonato en deterioro

- Reacondicionamiento de estructura y cambio de lámina de policarbonato
- Mantenimiento a canaleta metálica

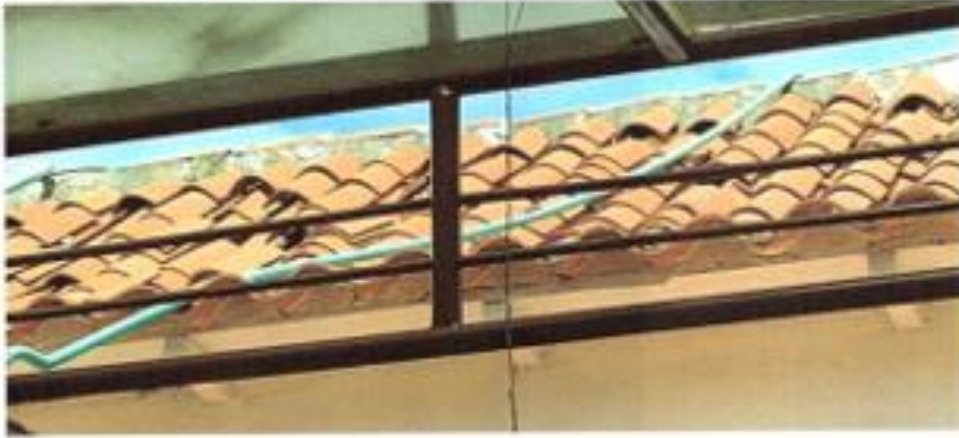
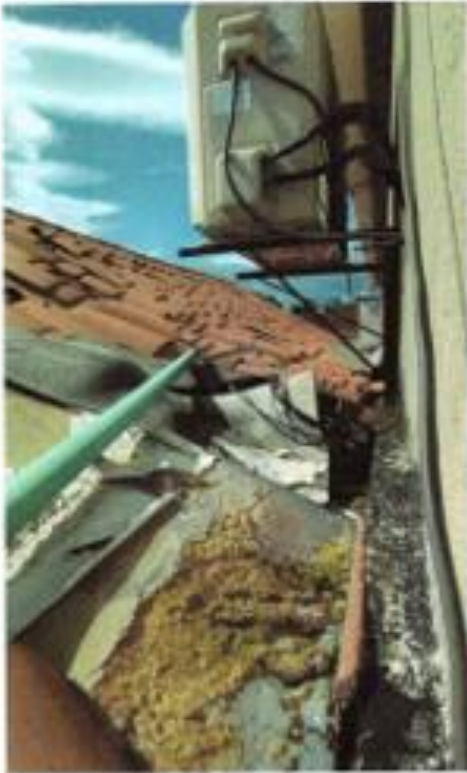
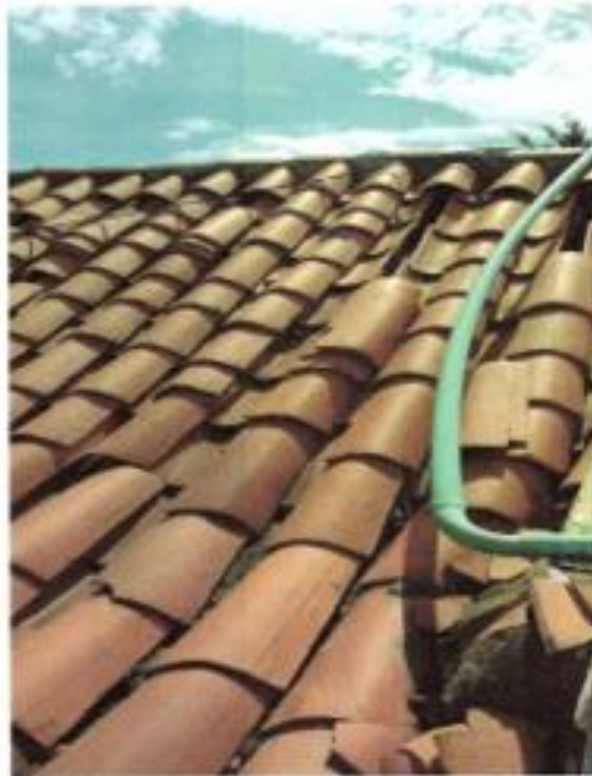
CUBIERTA GENERAL

Se evidencia daño en tejado, tejas despegadas permitiendo filtración de agua lluvia la cual a deteriorado la capa impermeabilizante ocasionando filtración y humedad en toda la estructura.

- Impermeabilización de placa o cubierta con manto
- Mantenimiento general de cubierta
- Reparación de tejado

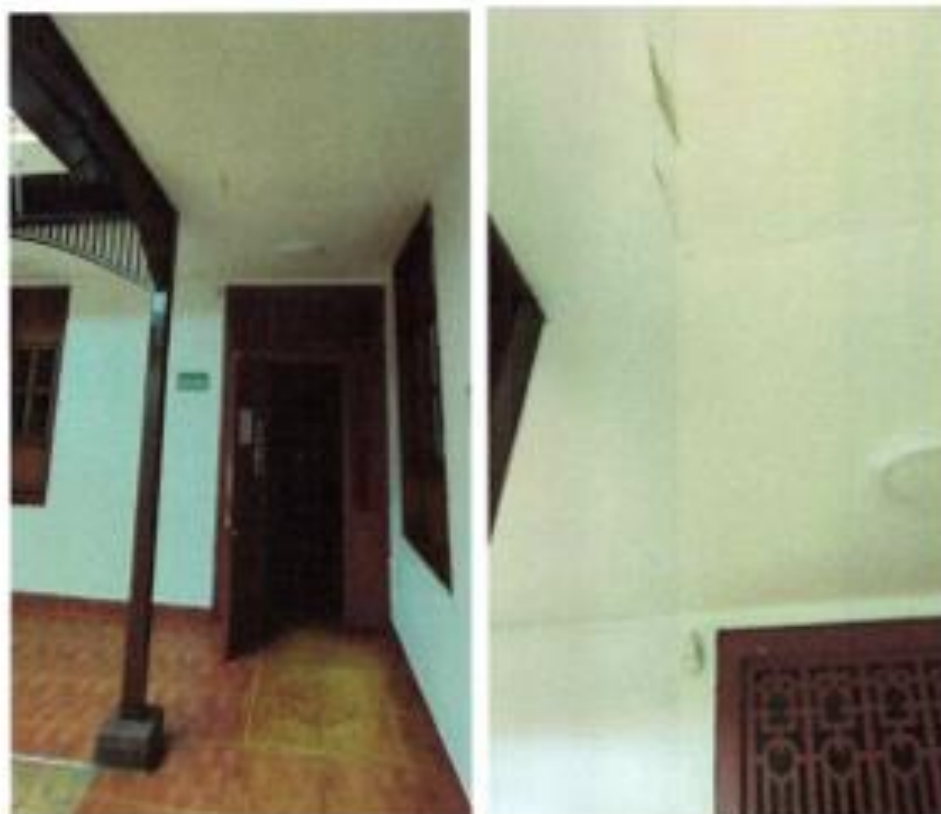
PASILLOS Y ACCESOS

Se evidencia deterioro en paredes y cielo raso por causa de filtración de agua lluvia, lámparas en pasillo sin funcionamiento, puertas de madera en deterioro.

- Pintura de interiores
- Suministro e instalación de lámparas
- Mantenimiento a puertas de madera interior
- Mantenimiento de cielo raso Dry Wall

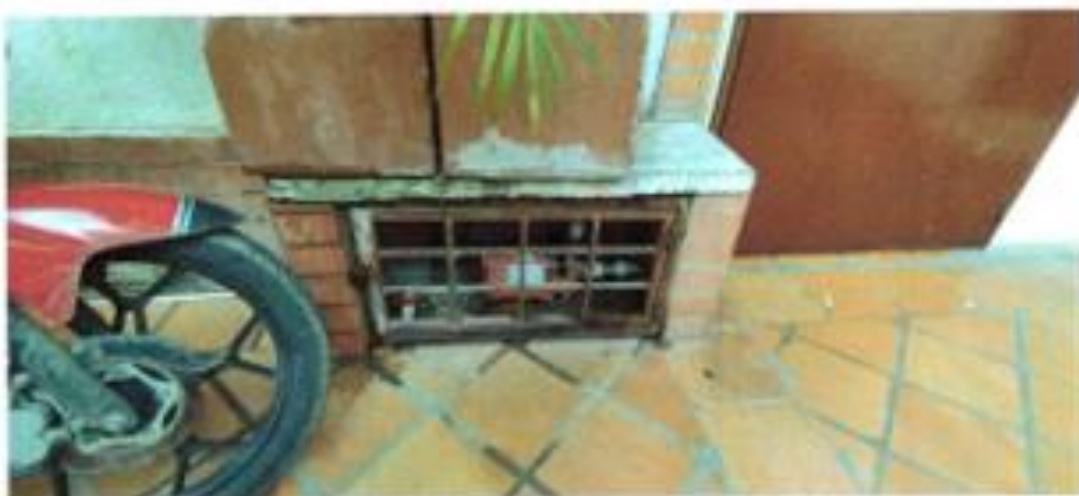
Adicional se requiere mantenimiento a sistema hidromático instalado en parqueadero, además de restauración de ventanas y marcos metálicos
