## INFORME DE NECESIDADES DE LA DEFENSORÍA DEL PUEBLO REGIONAL OCAÑA, EN MATERIA DE INFRAESTRUCTURA

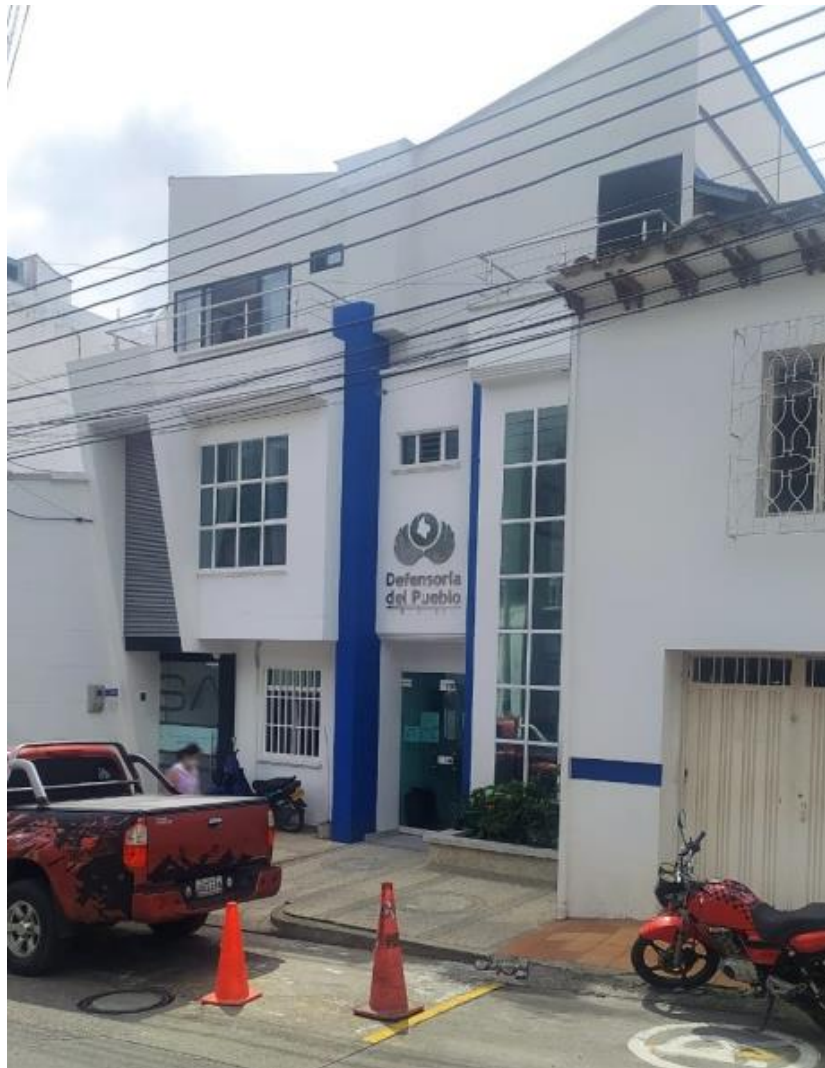
El edificio de la sede de la regional Ocaña tiene más de 20 años de haber sido construido, sin las normas de sismo resistencia NSR-10, reglamento colombiano de construcción que da línea en procura de una mayor seguridad y disminución del riesgo durante eventos sísmicos. El edificio consta de tres niveles.

Imagen 1. Fachada Principal Sede Defensoría Regional Ocaña

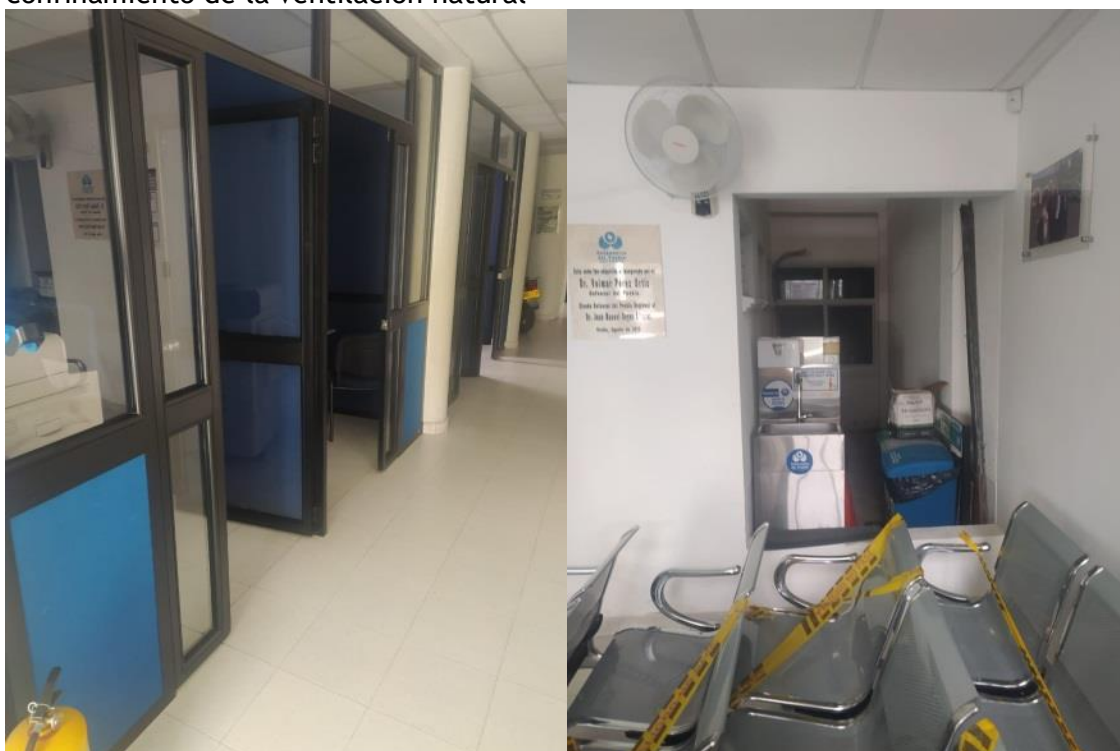
Nivel 1: El primer nivel consta de tres oficinas y cuatro cubículos instalados en material prefabricado, pretendiendo lograr más espacios independientes para garantizar el servicio. Lo que ha logrado la adecuación, según manifiestan servidores y usuarios, es una disminución evidente en la movilidad, además, una dificultad extrema para lograr una mínima ventilación, más ahora, en época de pandemia. El cielo raso de toda la sede está deteriorado y el sistema de iluminación es insuficiente para prestar un buen servicio en clave de un ambiente sano.

Imagen 2. Pasillo Nivel 1 y Construcción de Cubículos/Insuficiencia de espacios y confinamiento de la ventilación natural

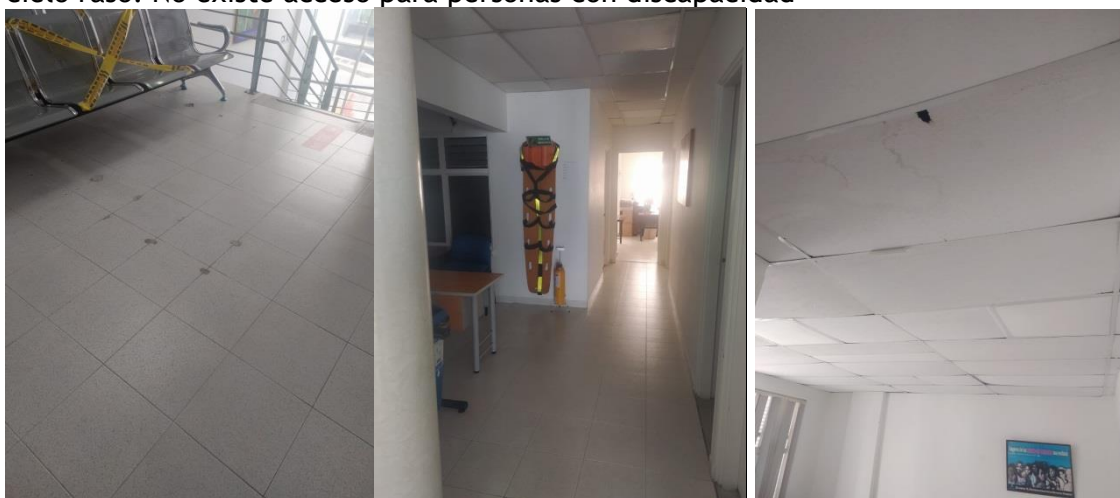
Nivel 2: El segundo nivel presenta algunas averías en el piso debido al rompimiento de baldosas que deben ser reemplazadas para disminuir los riesgos, sobre todo, a personas con alguna discapacidad. No existe una rampa de acceso al segundo y tercer nivel. El cielo raso también está deteriorado debido a los daños causados por la lluvia cuando no existía el tercer nivel, recientemente construido con la ayuda de la cooperación internacional. La iluminación es deficiente y la aireación es muy baja en las oficinas intermedias que conforman el pasillo.

Imagen 3. Algunos tramos de piso roto/Oficinas de Pasillo Sin Ventilación/Daños en cielo raso. No existe acceso para personas con discapacidad

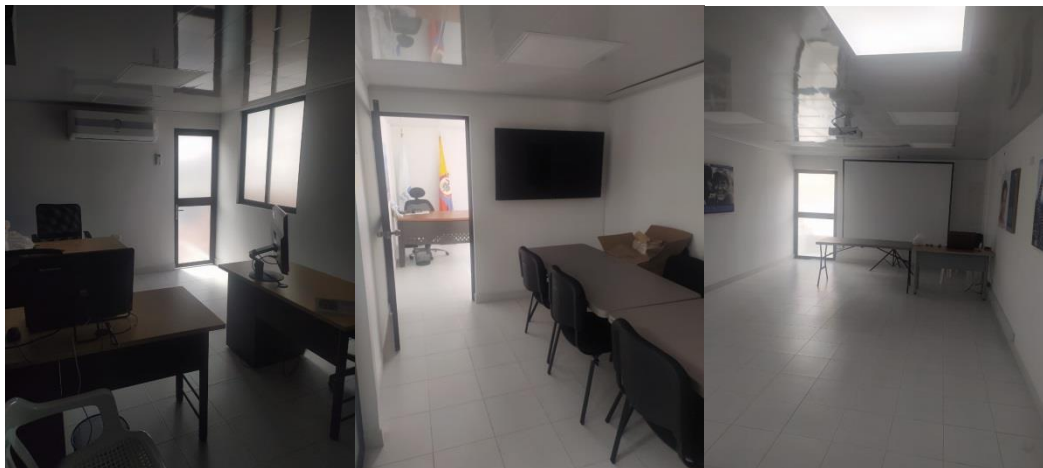
Nivel 3: El tercer nivel, construido recientemente, está distribuido para el despacho del defensor regional; la delegada de movilidad y género y el auditorio. En términos generales, no existe daño alguno en su estructura por ser construcción relativamente nueva.

Imagen 4. Despacho de la Defensora Regional/Oficina de la Delegada de Movilidad y Género/Auditorio

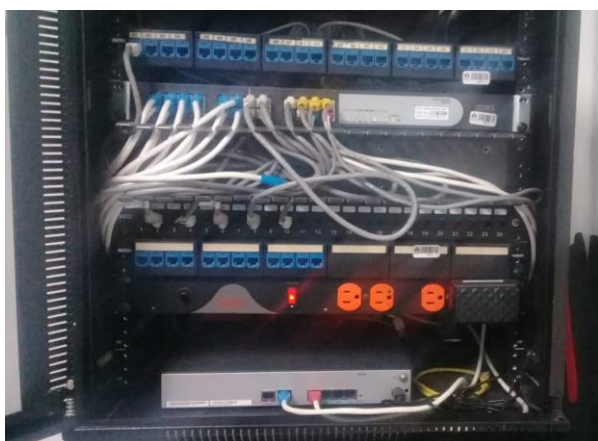
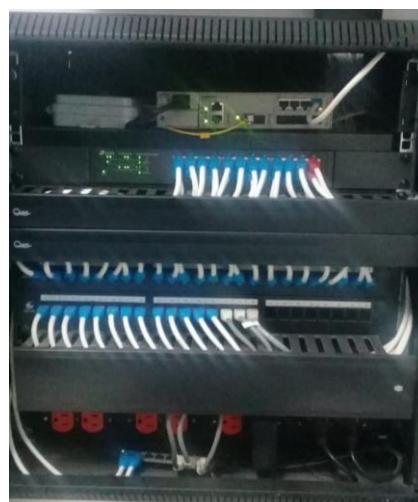
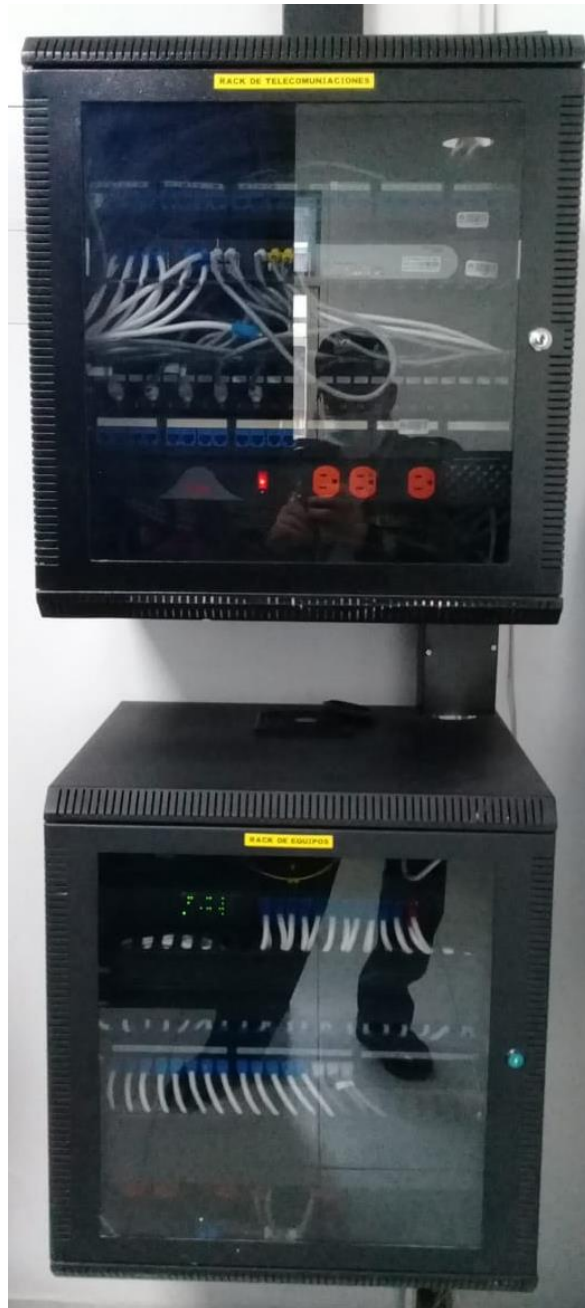
Cableado Estructurado y sistema eléctrico: se requiere la instalación de 54 puntos de red dobles certificados, distribuidos en toda la planta física de la sede regional. Lo anterior teniendo en cuenta que en la actualidad los puntos de red y las canaletas utilizadas para el cableado estructurado y eléctrico no son certificados, lo cual genera problemas de rendimiento en la red.

Imagen 5. Rack de comunicaciones de la sede regional.

Así mismo, se requieren 3 switches de acceso de 48 puertos para dar conectividad a los puntos de red solicitados y un gabinete de comunicaciones (rack) para su respectiva instalación junto con los demás dispositivos de red y conectividad.

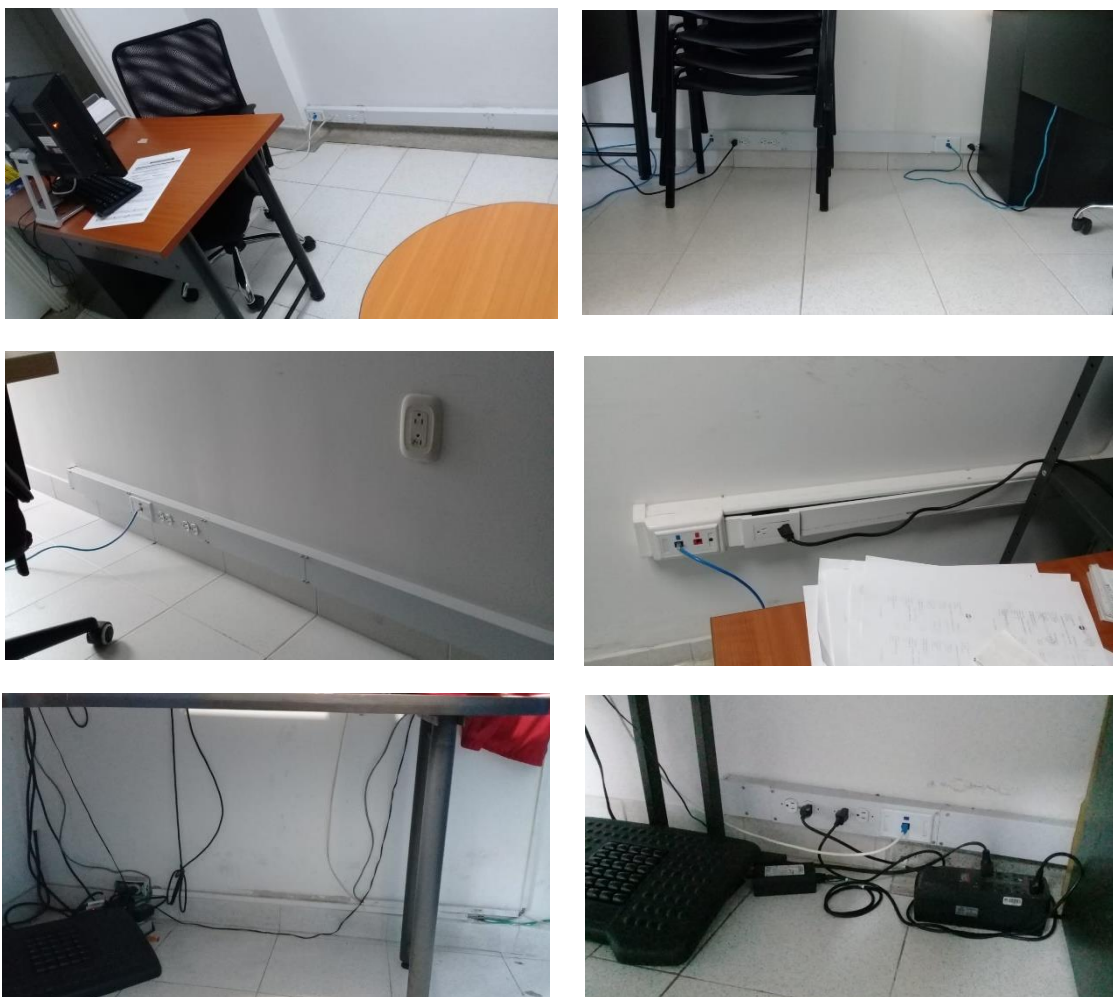
Imagen 6. Cableado estructurado y eléctrico de los diferentes puestos de trabajo.

Como complemento al cableado estructurado, se requiere la instalación de 54 puntos de corriente normal y 54 puntos de corriente regulada. Igualmente se requiere el aprovisionamiento e instalación de una UPS con la capacidad necesaria para soportar los puntos de corriente regulada solicitados.

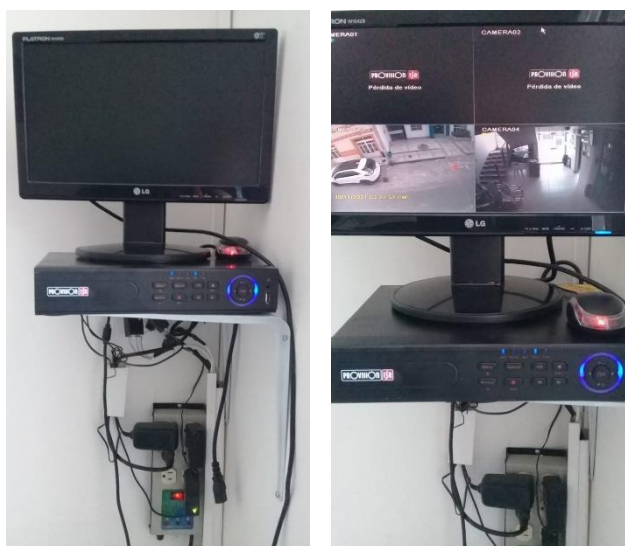
Sistema de Cámaras de Seguridad: se requiere la adecuación del sistema de cámaras de seguridad, debido a que el área del tercer piso de la sede se encuentra recientemente construido, esta área no cuenta con cámaras de seguridad instaladas en esa zona. Así mismo, el DVR requiere ser reubicado en el primer piso de la sede, junto al rack de comunicaciones, donde el acceso sea restringido, ya que actualmente se encuentra instalado en una de las oficinas de la regional. Actualmente el sistema de cámaras de seguridad requiere mantenimiento, debido a que viene presentando fallas en su funcionamiento.

Imagen 7. Sistema de cámaras de seguridad
