INFORME DE VISITA TÉCNICA 03 Y 04 DE NOVIEMBRE DE 2021

La Regional Magdalena está ubicada en la ciudad de Barrancabermeja, en la Calle 55 # 18A - 23 Barrio Torcoroma.

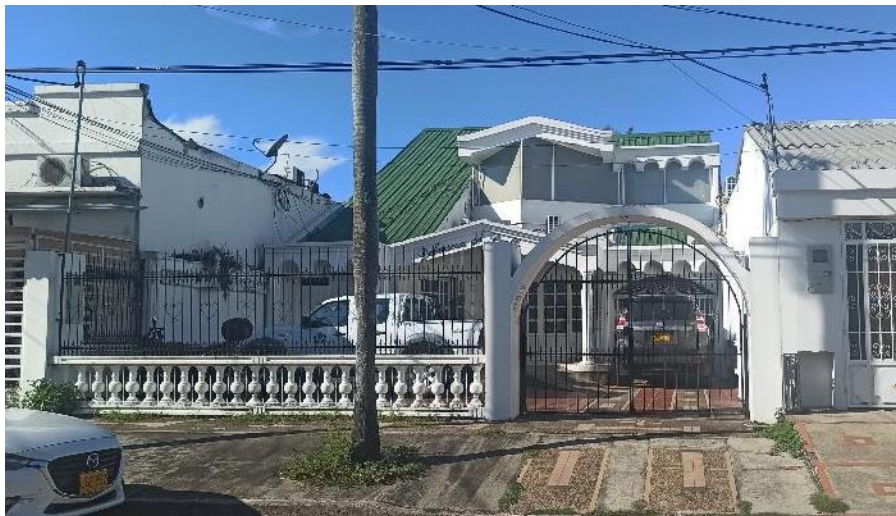
Foto 1. Fachada principal – las dos camionetas las parquean en el antejardín.

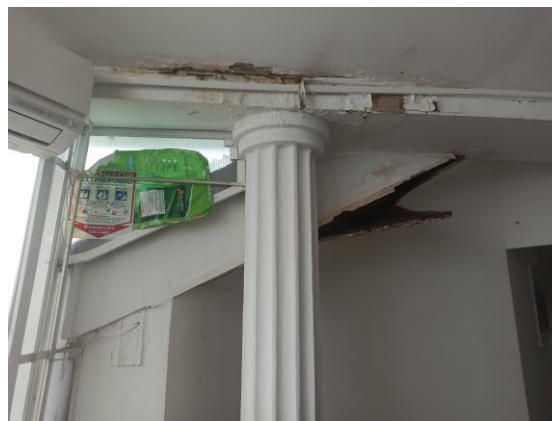
Al inmueble se meten murciélagos, ratones y comején. Los murciélagos ingresan por huecos que quedan en la cubierta, hay presencia de comején en muros lo que se debe atacar oportunamente.

Foto 3. Humedad al interior

La zona señalada tiene una filtración de agua considerable y los murciélagos se hacen en este punto

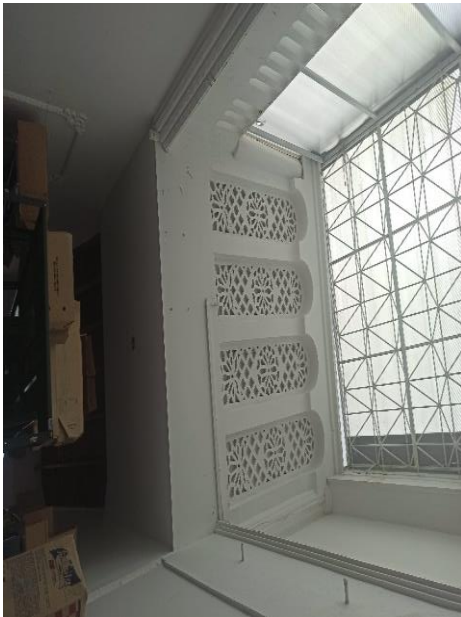
Foto 6. Doble altura del garaje

La sede tiene un garaje doble altura que es utilizado como archivo – en esta zona el espacio está desperdiciado. Se puede hacer un segundo piso y el primer piso puede servir de zona de atención al público.

- El patio tiene 250m² en los que se puede construir el archivo, el auditorio y el despacho del Regional.
- El garaje tiene doble altura lo que permite hacer un segundo piso para ampliar área de oficina.

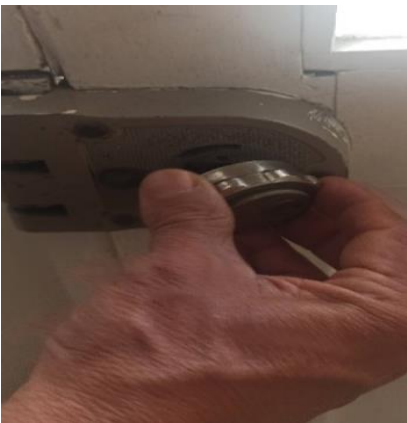
Chapas de la puerta principal no funcionan

Foto 8. Chapa de puerta de ingreso dañada

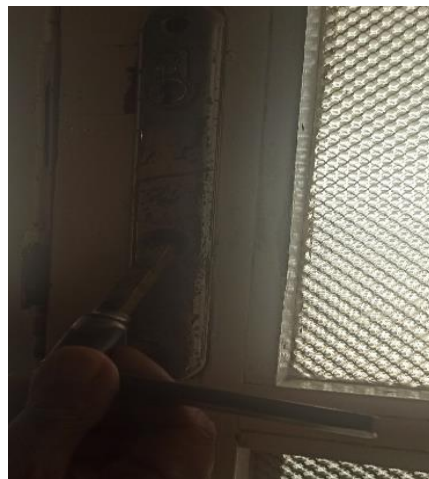
Foto 9. Manija de puerta de ingreso dañada

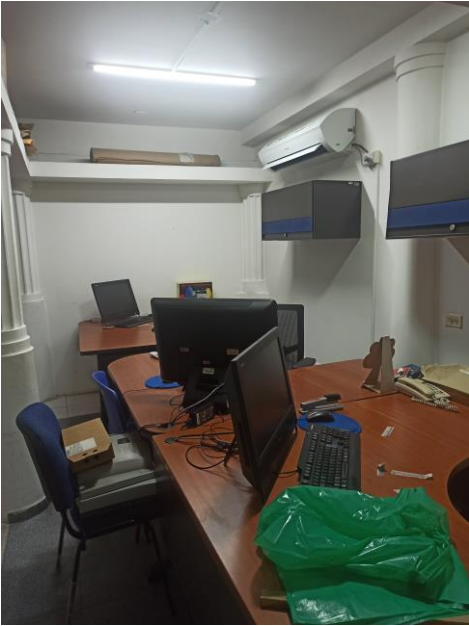
Foto 10. Espacio de oficina

Foto 10: El espacio para oficina de primer piso no tiene ventanas que permitan ventilación natural. No obstante, cabe aclarar que las personas en estas zonas donde se presentan altas temperaturas no suelen abrir las ventanas.

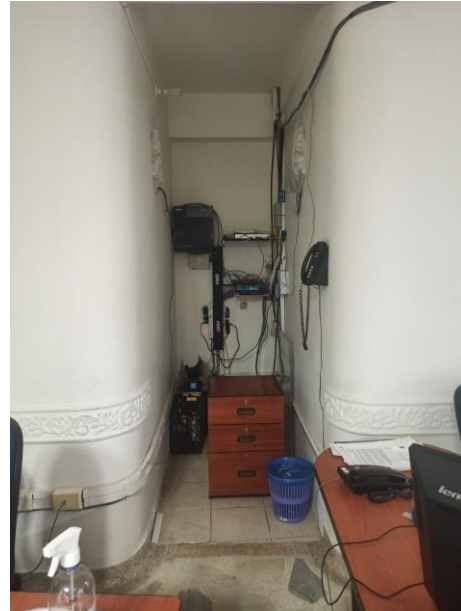
Foto 11. Espacio donde tiene switches sencillos.

Foto 11: La sede no cuenta con el switch especificado por el grupo de TIC's, la ups está dañada desde hace varios años.

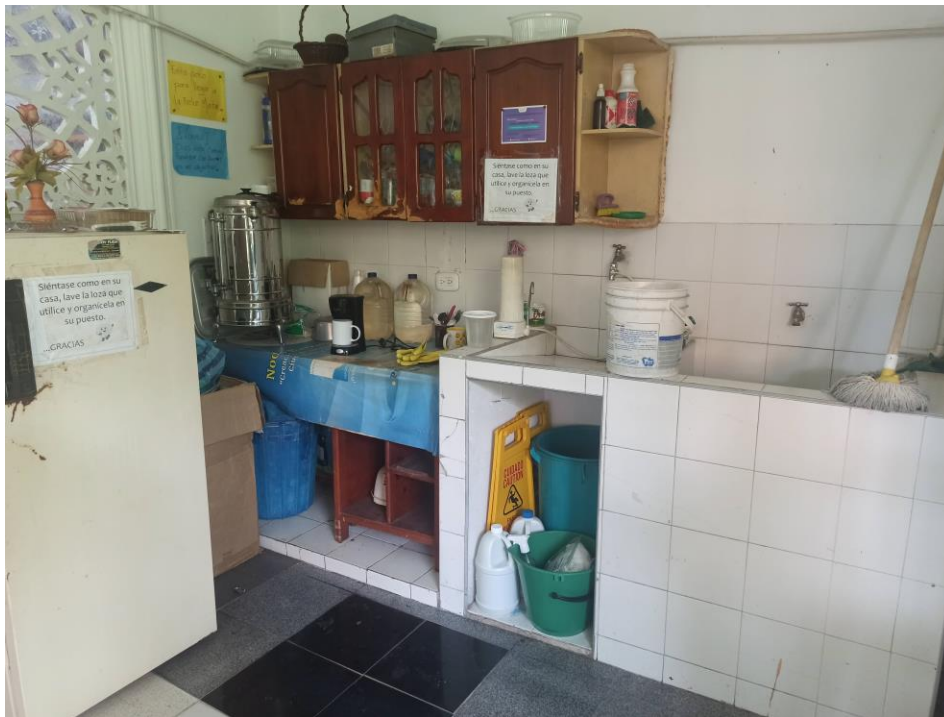
Foto 12. Se hace necesario separar el cuarto de aseo de la cocineta y remodelar la cocineta.

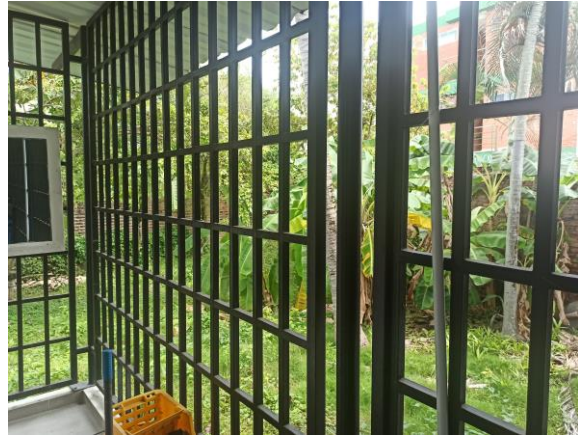
Foto 14. Patio

El patio tiene un área de 250mts cuadrados. Se puede construir el auditorio y archivo en esta zona. Adicional se puede construir el despacho del defensor regional con espacio para sala de juntas.
