ASUNTO: VISITA TECNICA REGIONAL META (VILLAVICENCIO)

En la visita que se realizo en lunes 25 de octubre de 2021 se encontró lo siguiente:

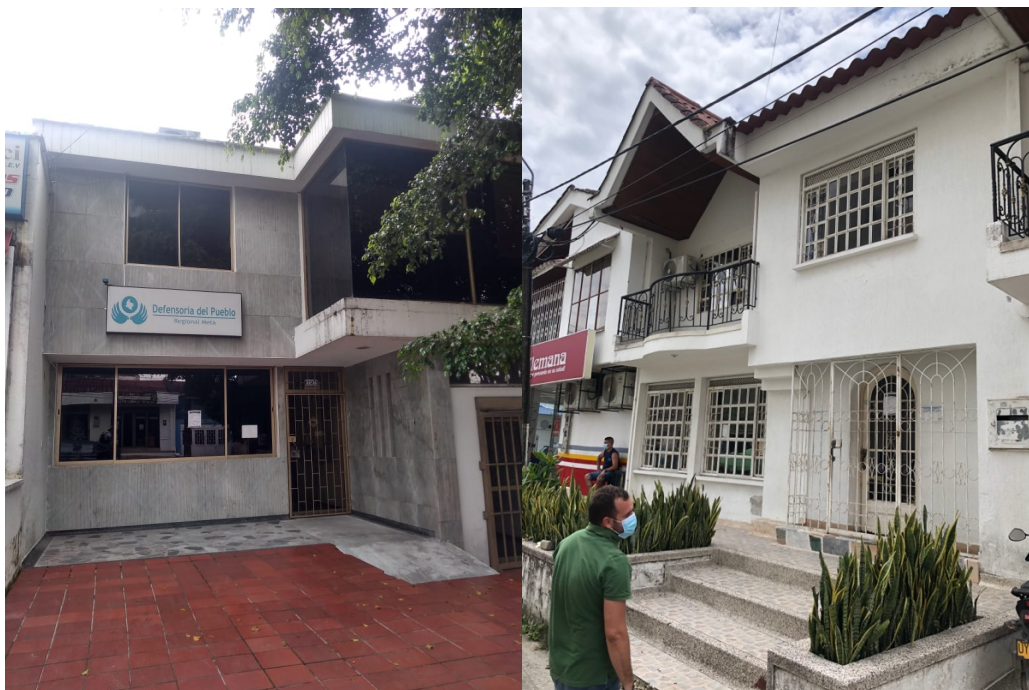
La entidad cuenta con dos puntos de atención ubicados en la ciudad de Villavicencio, la sede mas antigua esta ubicada en la foto del lado derecho y la mas nueva al izquierdo.

Actividad 01, suministro e instalación de letrero institucional (medidas establecidas por la entidad).

Actividad 02, adecuaciones para ingresos de personas con movilidad reducida (diseños a ser aprobados por la entidad).

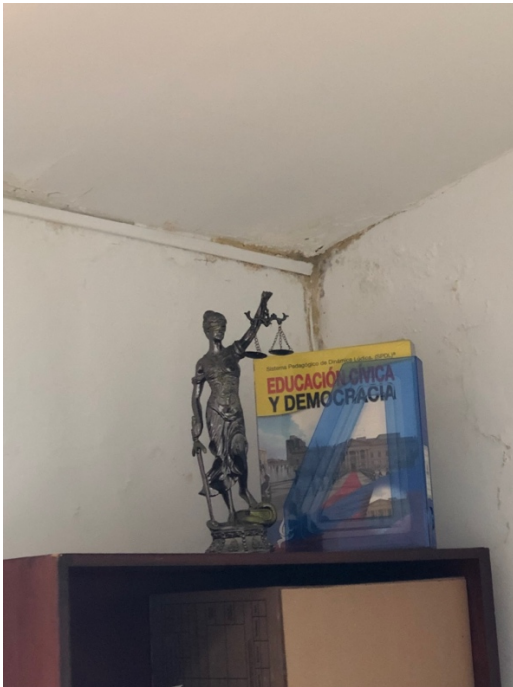
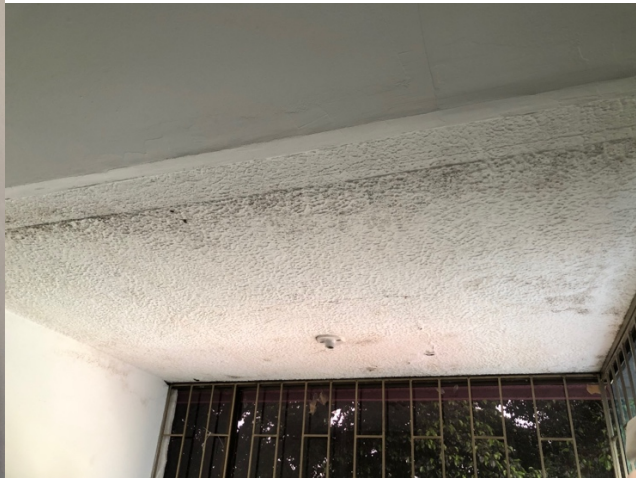
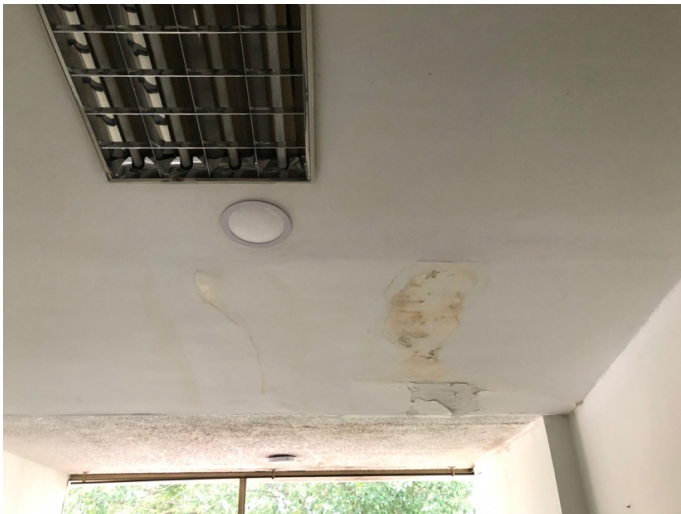
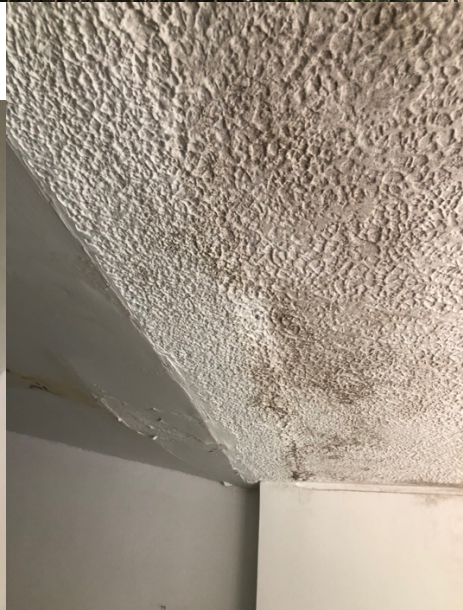
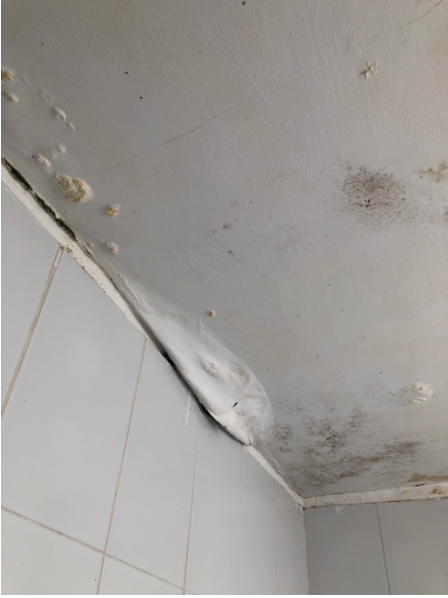
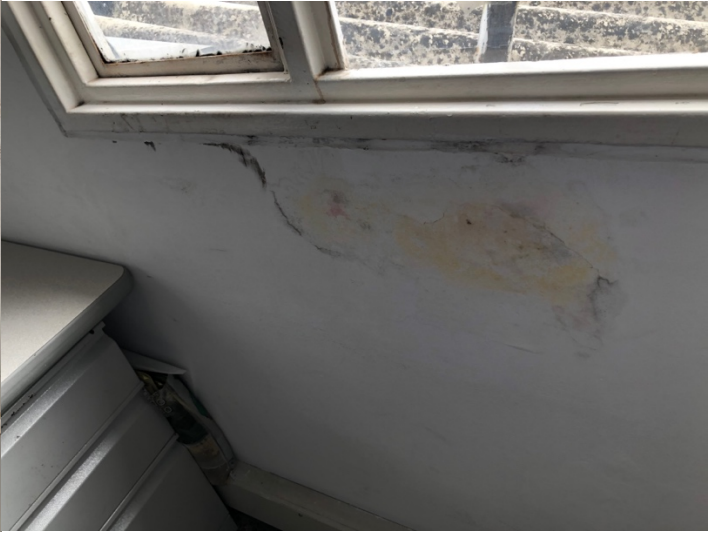
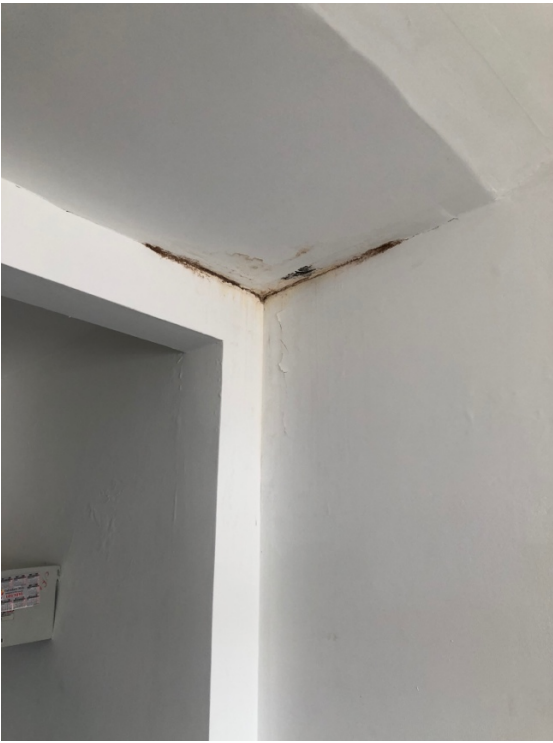
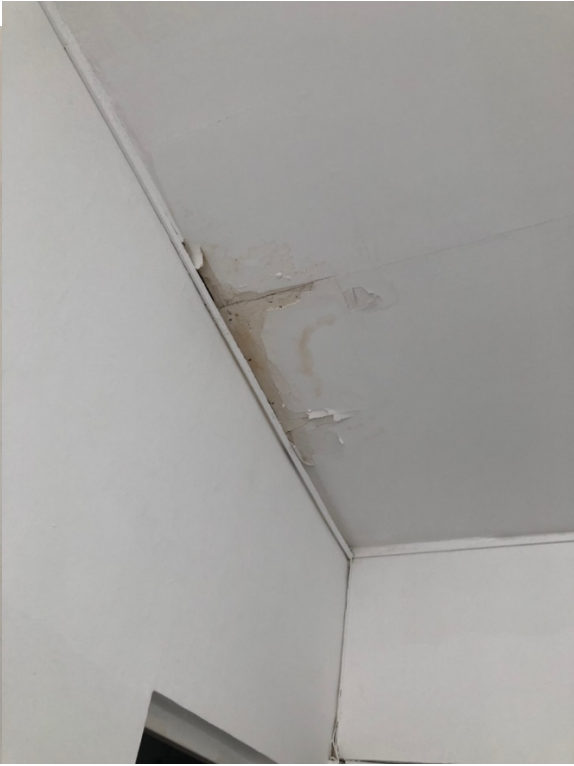
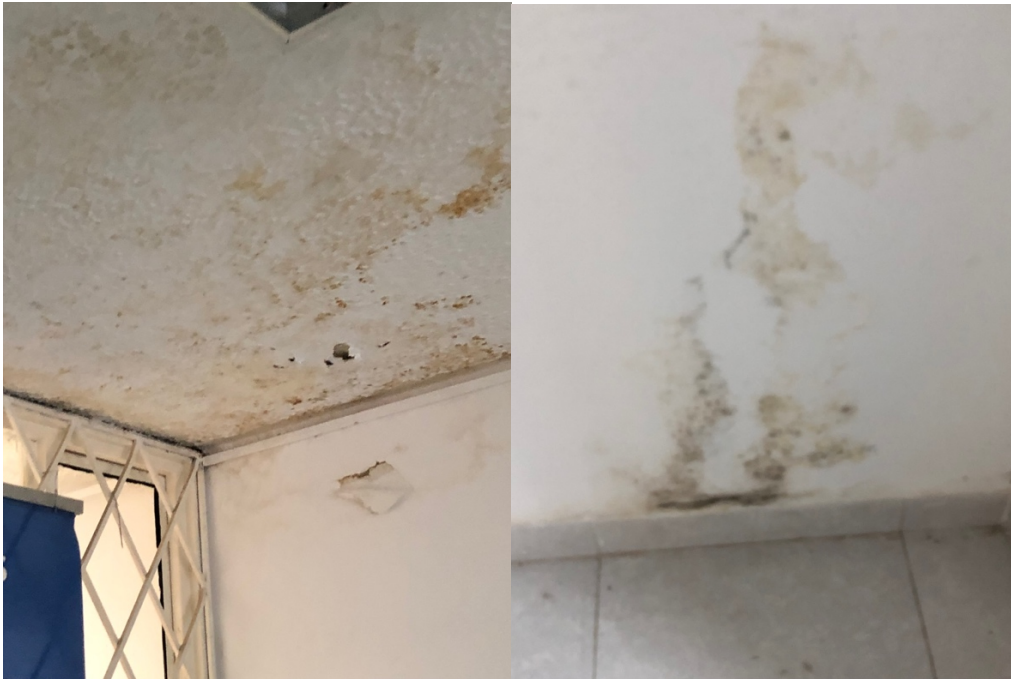
Las 2 Sedes muestran evidencia de humedades en la paredes y goteos en áreas de trabajo, como se muestran en las siguientes fotos:

Sede Nueva, se evidencian humedades por goteos y falta de mantenimiento en la cubierta:

Actividad 03, rasqueteado, resane en las áreas afectadas por las humedades.
Actividad 04, Pintura vinilo blanco 3 manos muros y cielos.

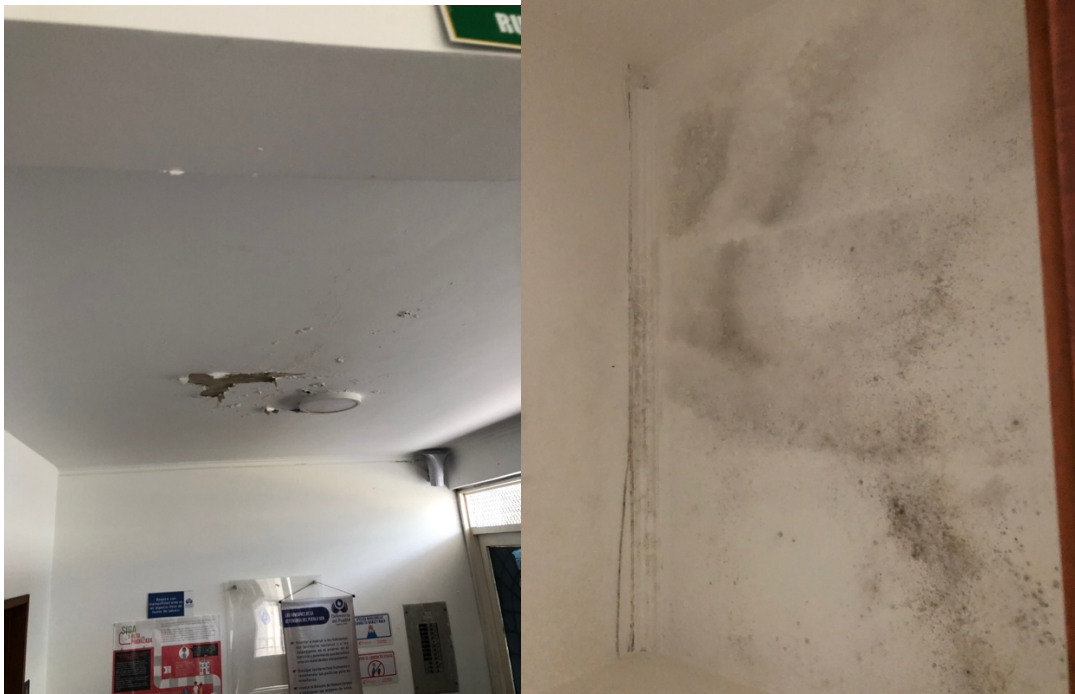
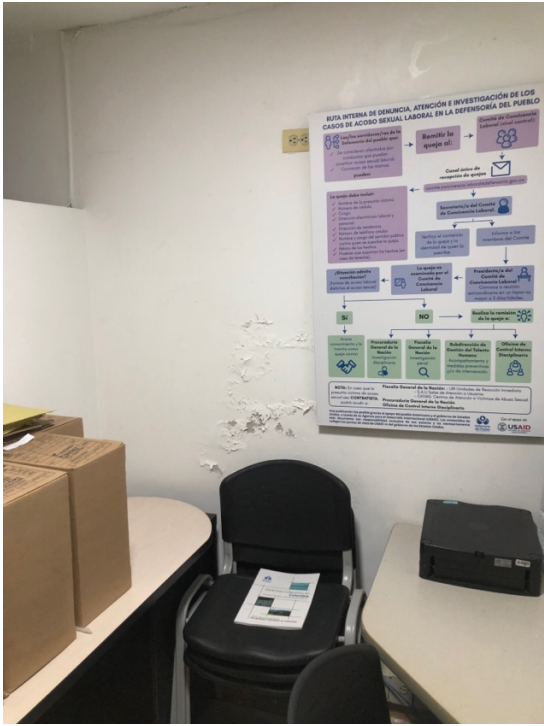
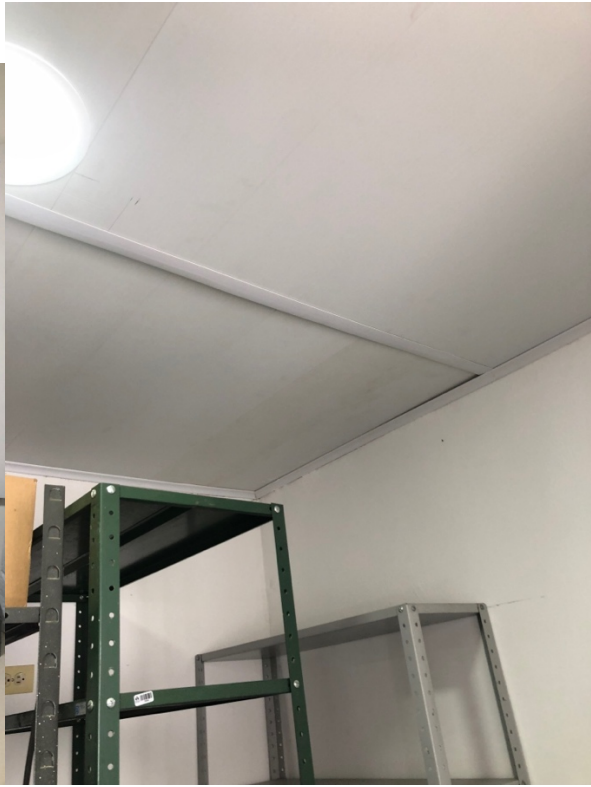
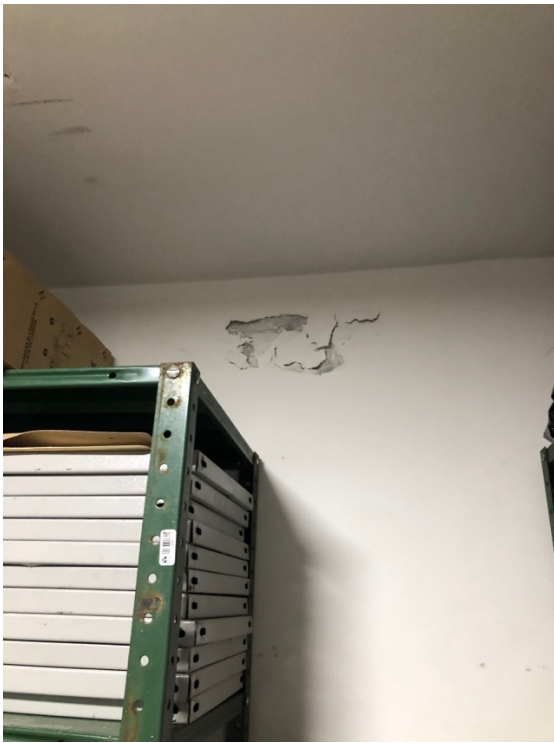
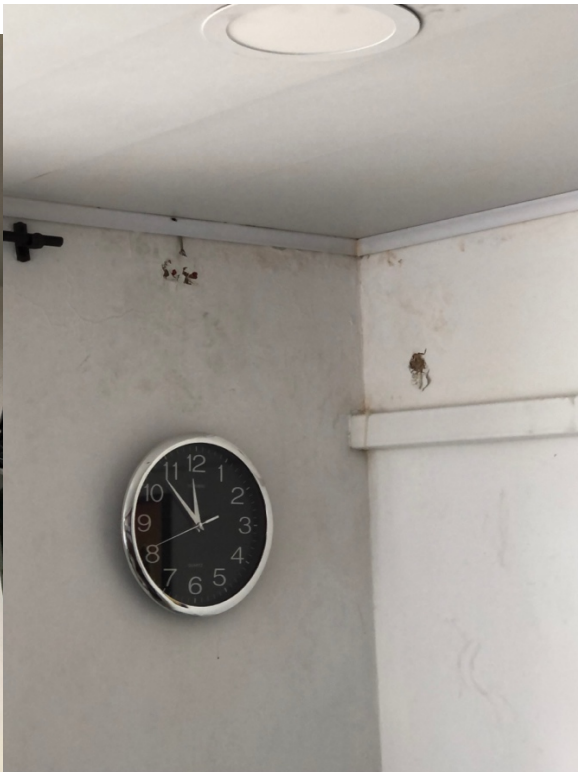
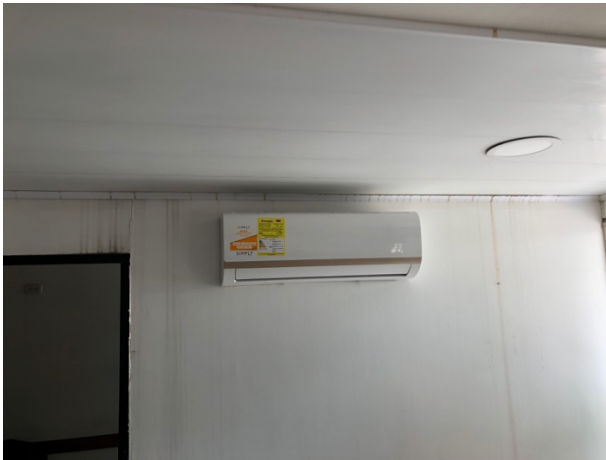
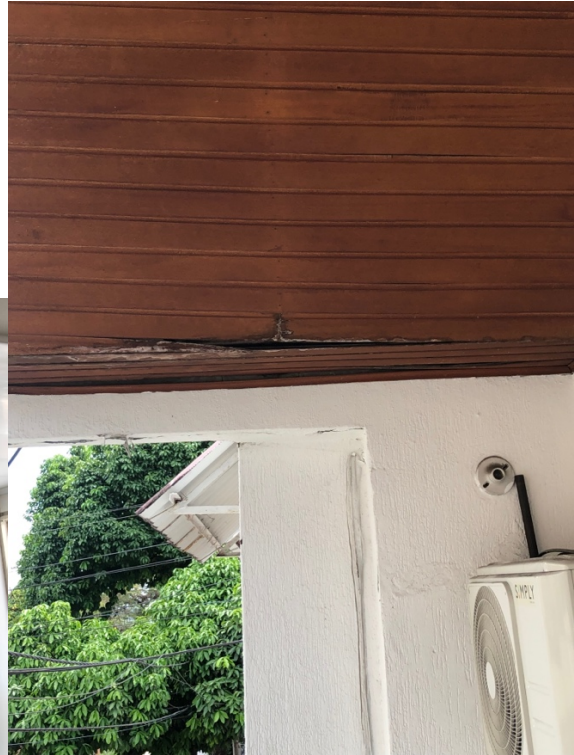
Sede vieja, se evidencian humedades por goteos y falta de mantenimiento en la cubierta:

Actividad 05, rasqueteado, resane en las áreas afectadas por las humedades.
Actividad 06, Pintura vinilo blanco 3 manos muros y cielos.

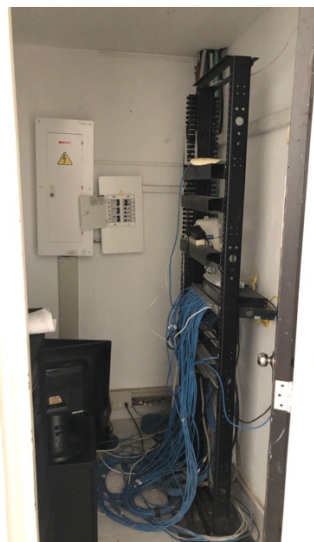
Sede nueva, tiene un sistema precario instalado por el Ingeniero encargado de la Sede y requiere intervención para mejorar la calidad del servicio.

Actividad 05, Suministro e instalación de mueble metálico para organizar los switches.
Actividad 06, Suministro e instalación de puerta metálica según medidas de vano actuales, incluye chapa de seguridad.

Actividad 07, Suministro e instalación de aire acondicionado de 8000 btu para mantener el área a una temperatura que no afecte de manera negativa los sistemas.

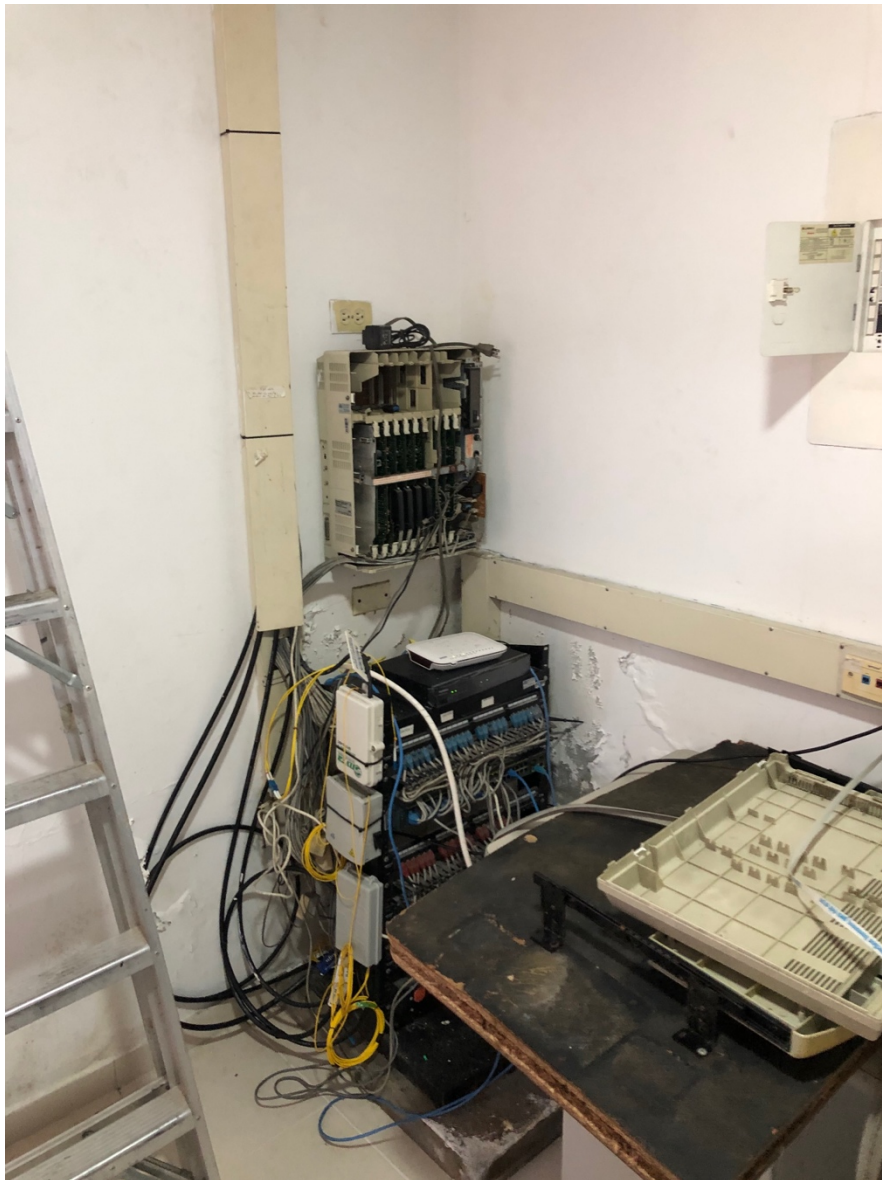
Sede vieja, esta Sede igualmente cuenta con instalaciones precaria, ver fotos.

Actividad 08, Suministro e instalación de mueble metálico para organizar los switches.
Actividad 09, Suministro e instalación de puerta metálica según medidas de vano actuales, incluye chapa de seguridad.

Actividad 10, Suministro e instalación de aire acondicionado de 8000 btu para mantener el área a una temperatura que no afecte de manera negativa los sistemas.

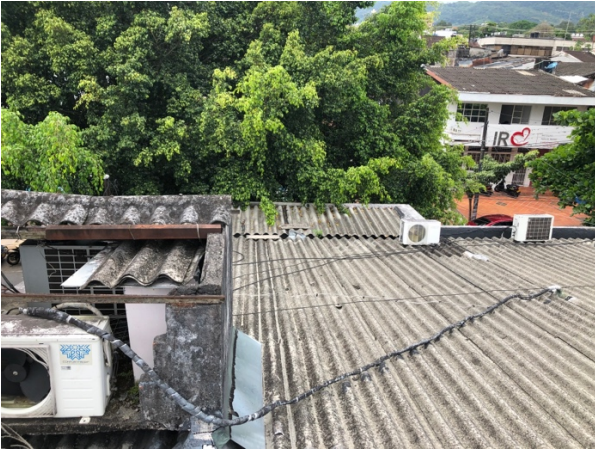
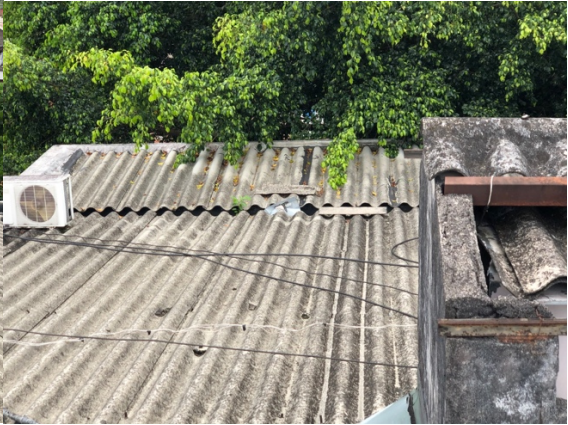
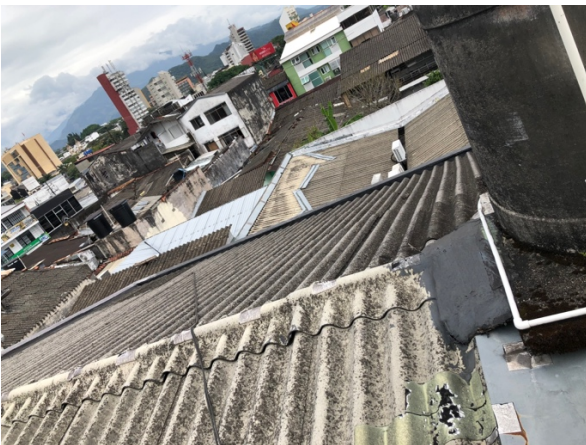
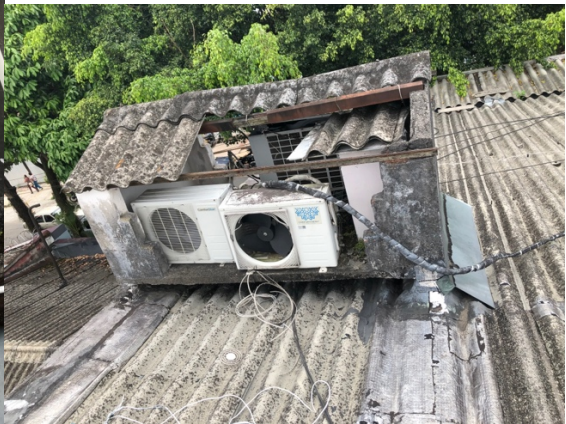
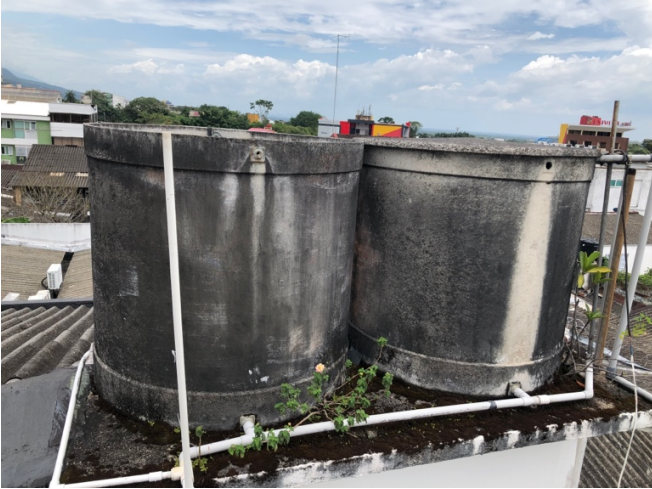
Ambas cubiertas presentan problemas de filtración de agua en eventos de precipitación alta, en la Sede nueva se pudo hacer una inspección visual de la cubierta y se puede evidenciar que la estructura carece de un mantenimiento de las bajantes y impermeabilizaciones en áreas donde se están ubicando los condensadores de los equipos de aires acondicionados, ver fotos.
