INSPECCIÓN REGIONAL TOLIMA

Fecha: 27-28 octubre de 2021

Contexto: La regional de Tolima se encuentra ubicada en la calle 20 No. 7 - 48 en el Barrio el Carmen en la Ciudad de Ibagué. La sede es propia, es una construcción tipo casa que cuenta un sótano, tres plantas y una terraza (plancha) sobre la misma sin cubierta. Limita con las casas residenciales en ambos costados y parte posterior.

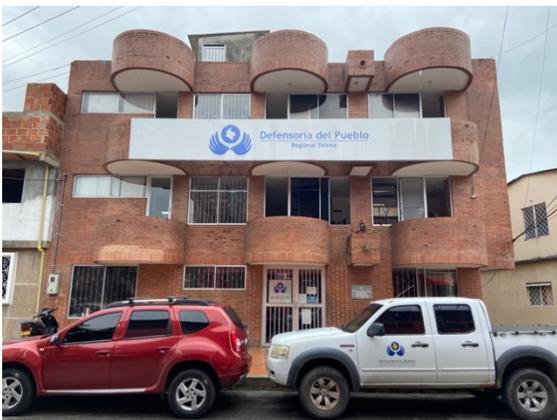
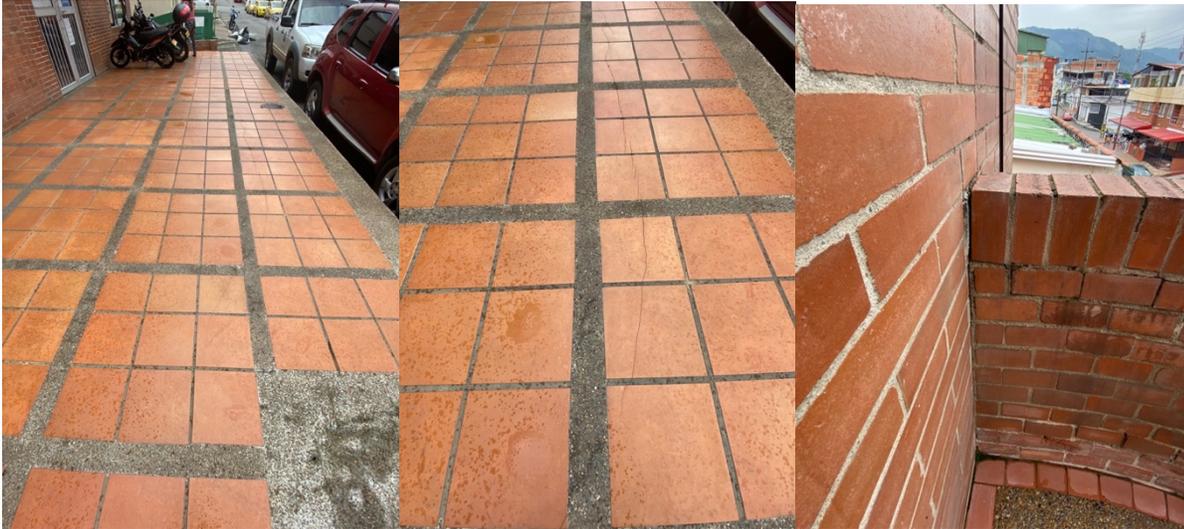
La sede se encuentra ladeada a la derecha, lo cual se evidencia en las fisuras de las paredes de la fachada (balcones) y el piso de la entrada principal.

EL material de fachada es Ladrillo, se observa que el ladrillo cuenta con junta estriada, no hay homogeneidad en los tonos naturales del ladrillo, se observaron piezas de ladrillo meterorizadas, se observan algunas manchas, se identificó deterioro en el pegue de los ladrillos en algunas áreas, se identificaron zonas de filtraciones y humedades por deterioro del pegue en las estrías del ladrillo.

- Falta señalización.
- Se requiere lavado de fachada y mantenimiento de ladrillo dado que están muy deteriorados.
- Pendiente el pago del Predial del año 2020.

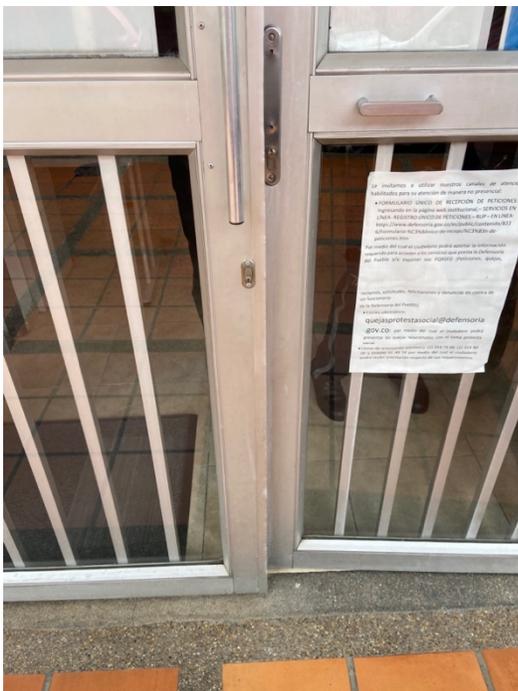
La puerta de la entrada principal ha sido vulnerada en más de dos oportunidades en lo que va corrido del año por ladrones, se encuentra maltratada y con poca seguridad.

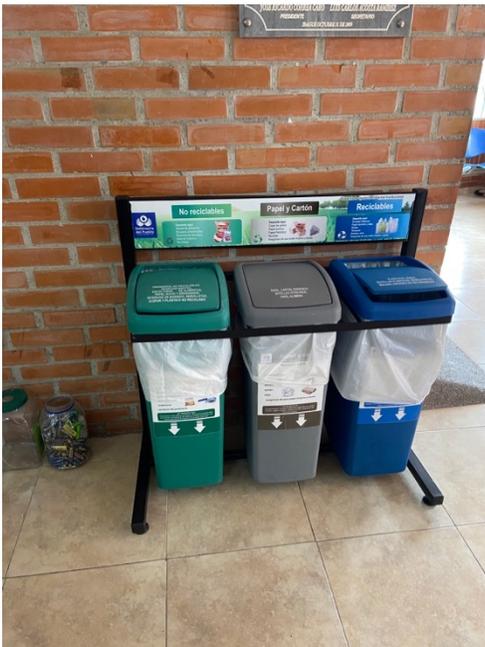
Cuenta con puntos ecológicos, sin embargo, estos no cuentan con las bolsas de acuerdo al código ambiental.

- Capacitación en manejo de residuos sólidos y demás temas ambientales.
- Mantenimiento eléctrico en el primer y segundo piso.
- Mantenimiento de los extintores se hizo requerimiento en abril, se requiere otro extintor de apagado eléctrico.

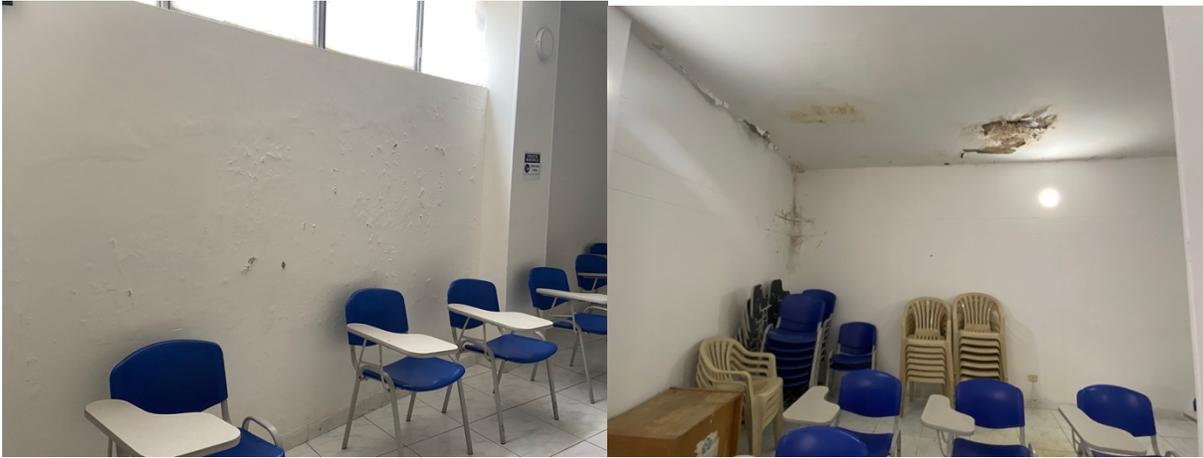
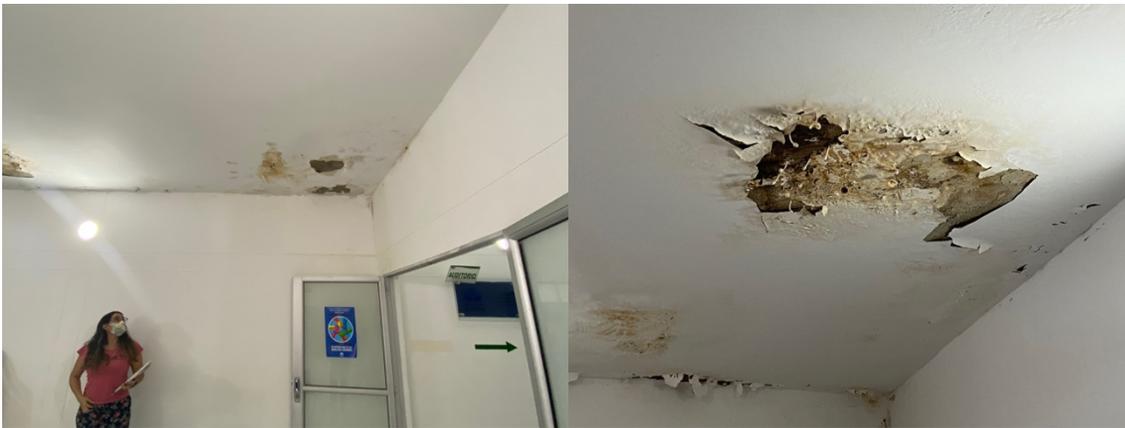
El 80% de la sede tiene humedad y filtraciones, como se evidencia a continuación.
Auditorio: ubicado en el sotano, planta baja, presenta humedades, fuerte olor a humedad.

- Reparación de humedades y filtraciones en toda la sede.
- Mantenimiento general de la cubierta, terraza ubicada en el último piso.
- Apoyar a la Regional en el proceso de bajas de bienes devolutivos en mal estado e inutilizables.

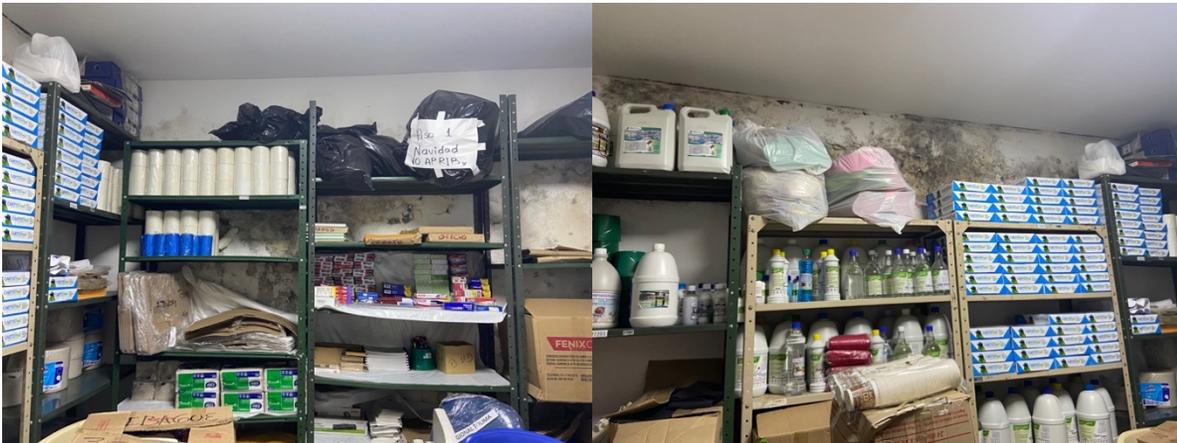
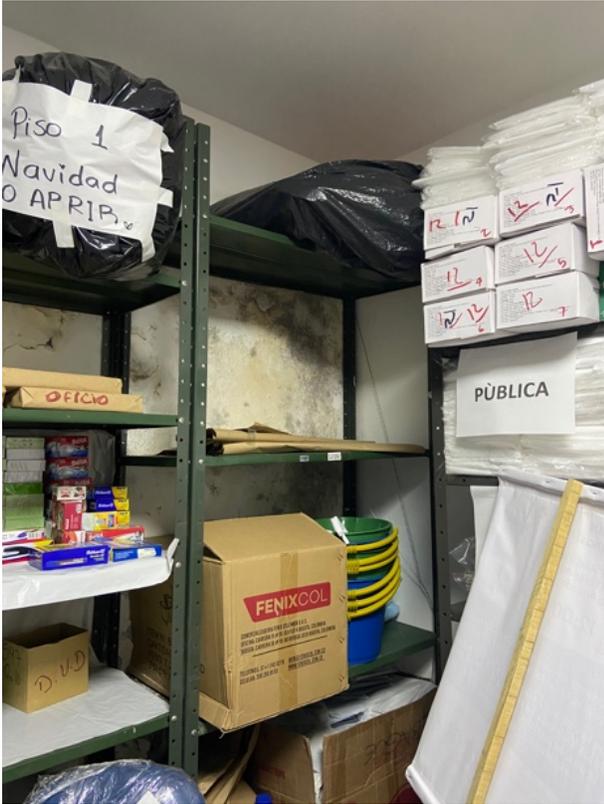
Almacén: ubicado en el sotano, planta baja, presenta humedades y un fuerte olor a moho.

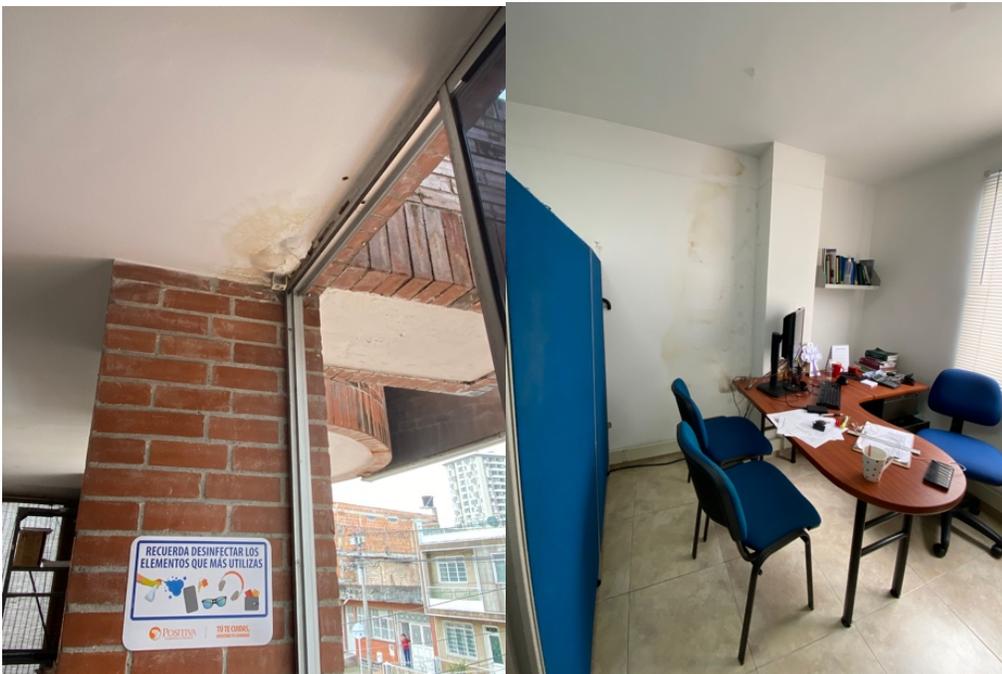
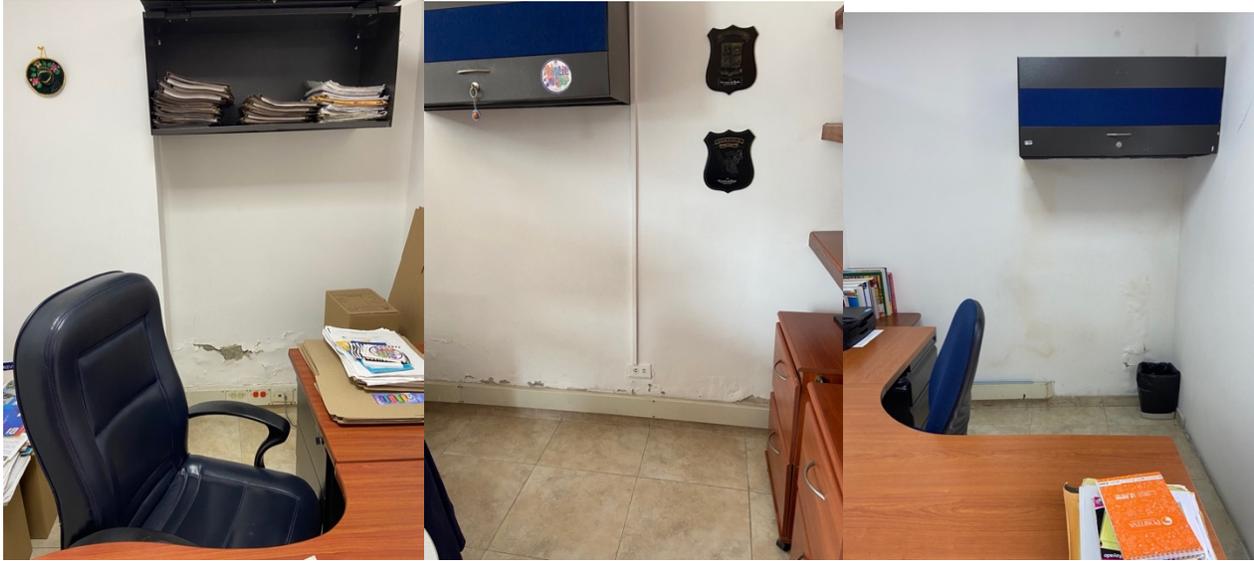
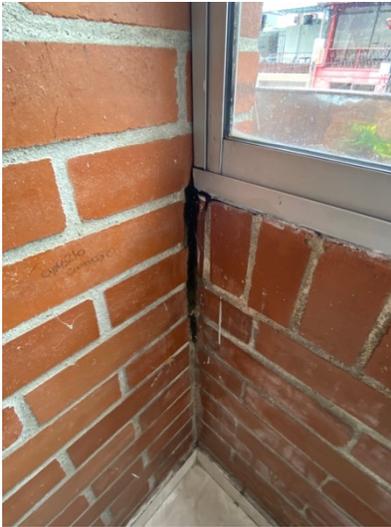
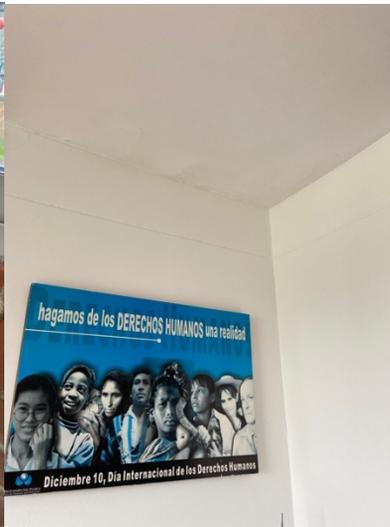
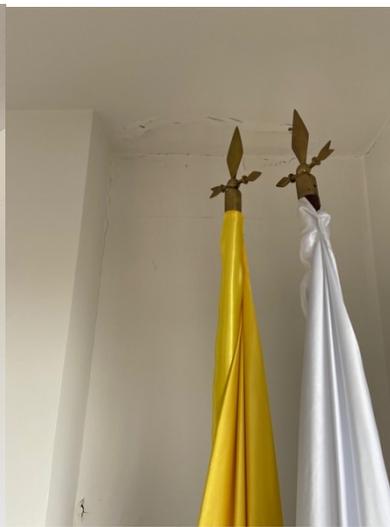
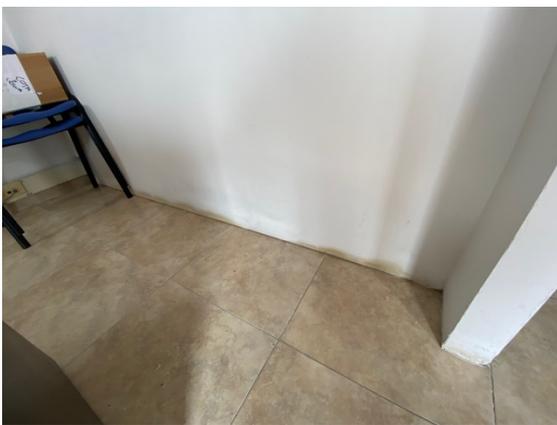
Humedades en las oficinas: humedades en paredes, techo y en el borde de las ventanas.

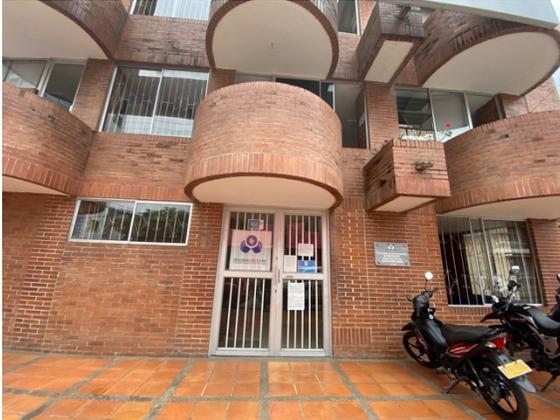
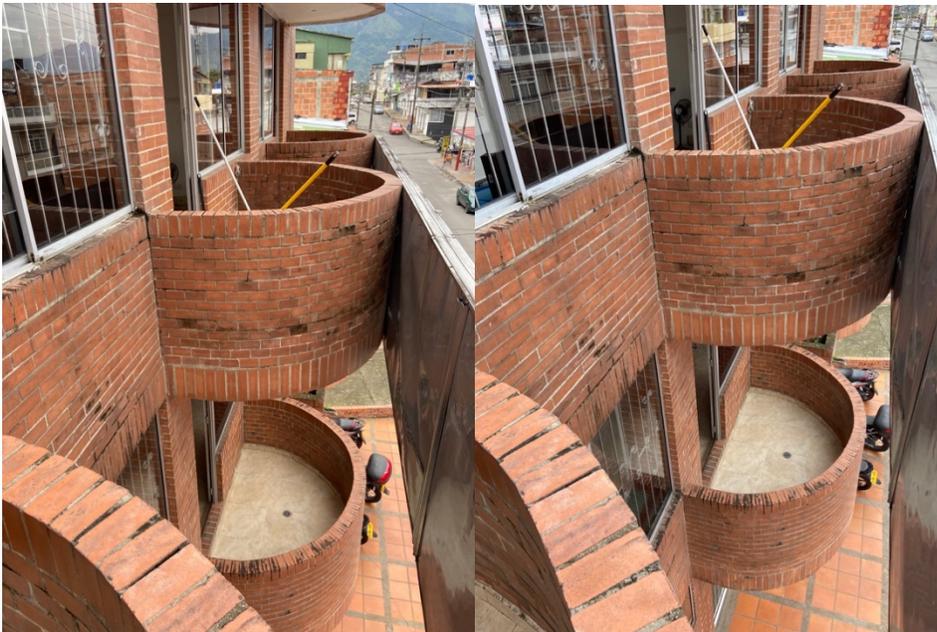
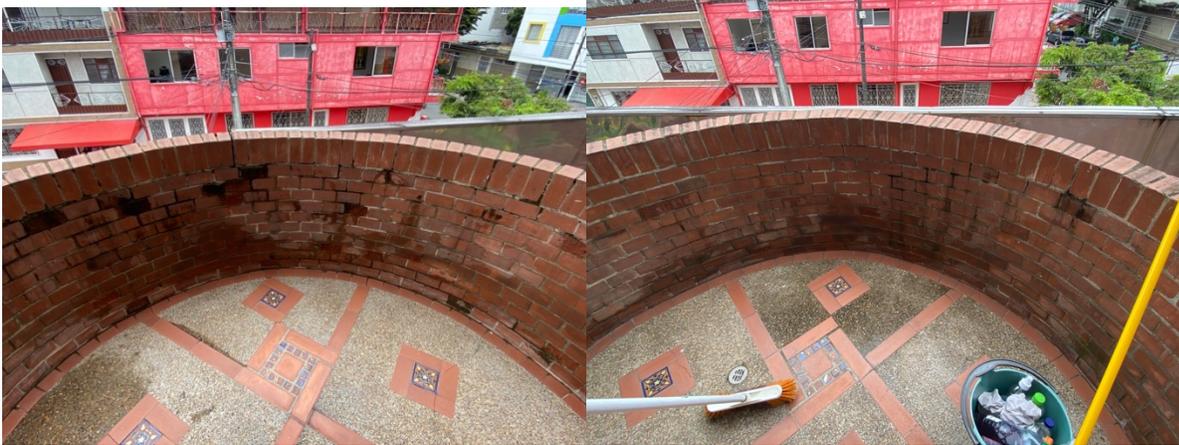
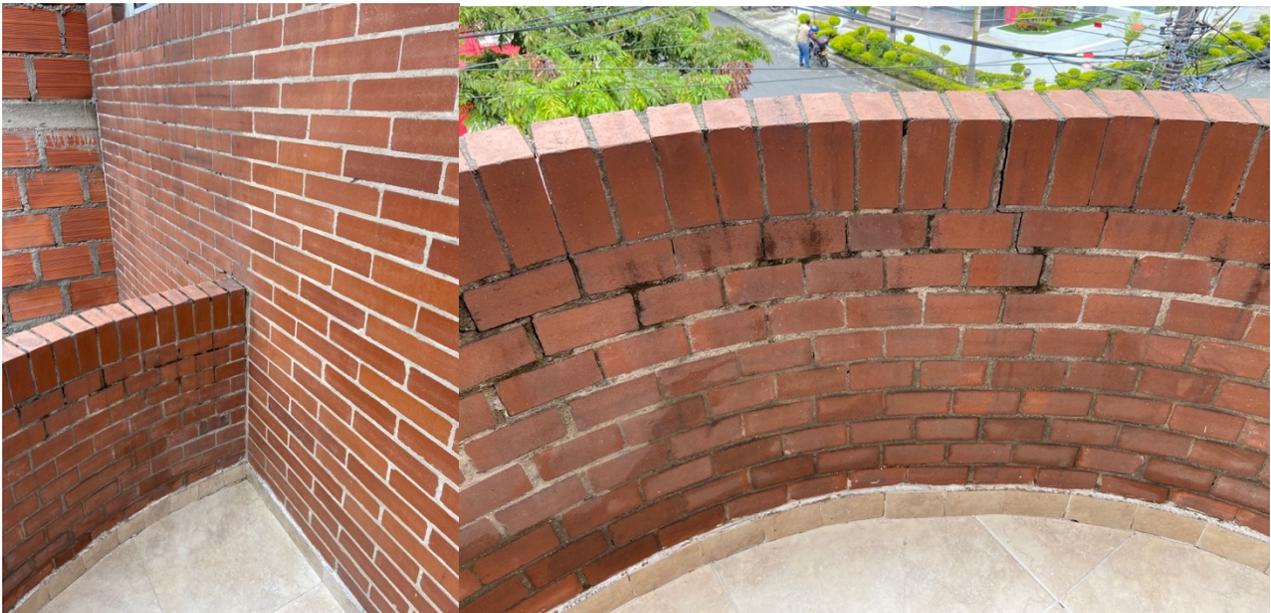
Fachada: Se hace necesario lavado de fachada, adicional, las juntas de pegue de ladrillo en fachada tiene poros y permite que se filtre la humedad. Ya se presenta humedad y desnivel en balcones y fachada.

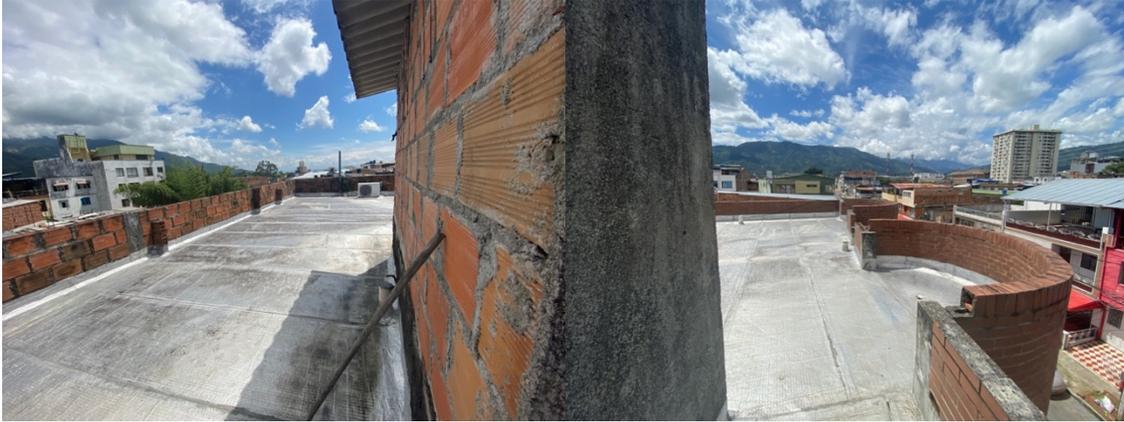
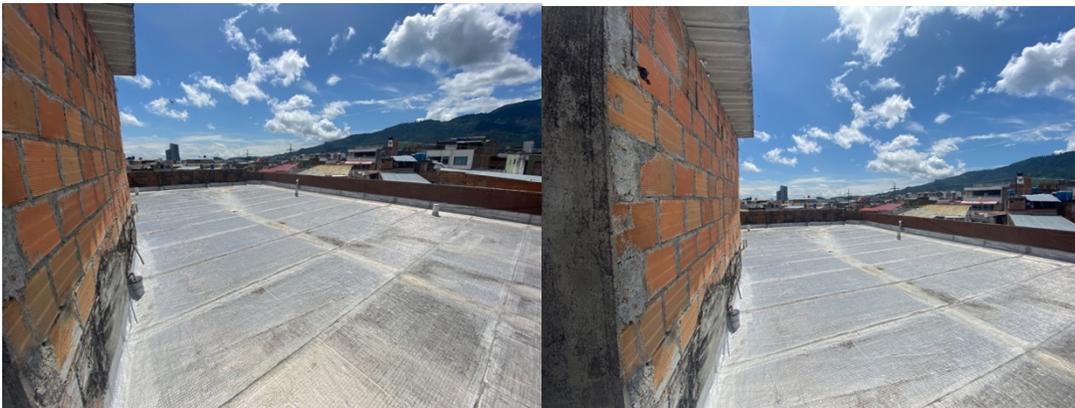
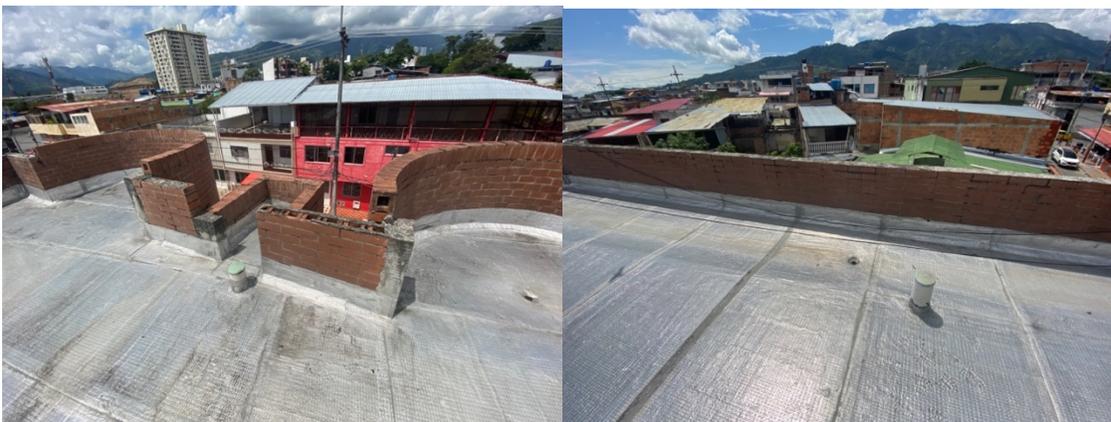
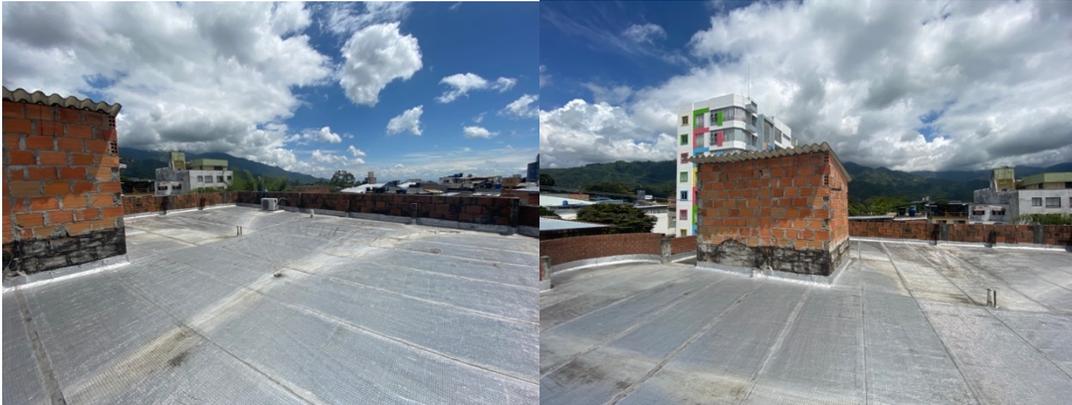
Terraza superior: se encuentra impermeabilizada, sin embargo, requiere mantenimiento, dado que algunas zonas está levantado y por ahí se filtra el agua..

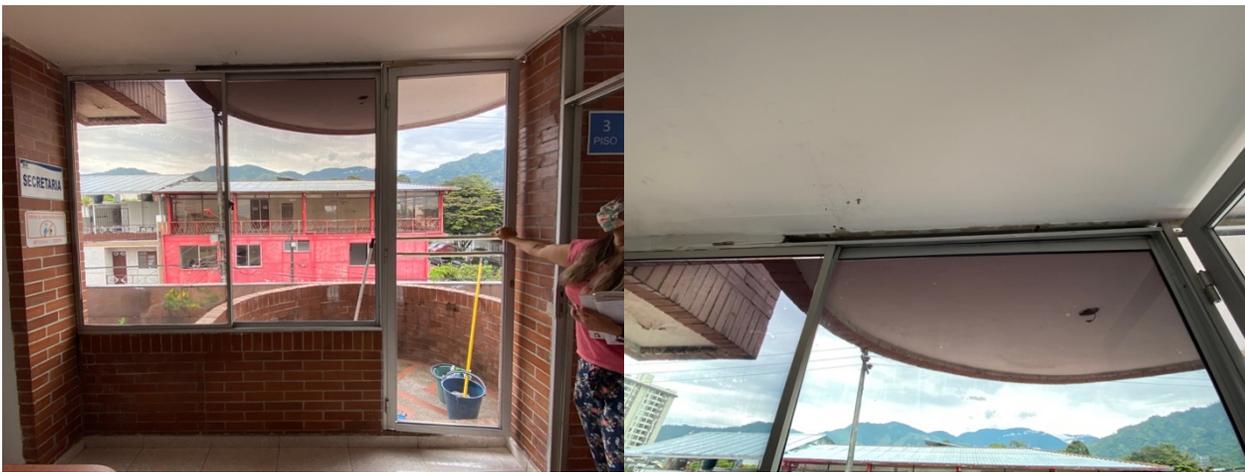
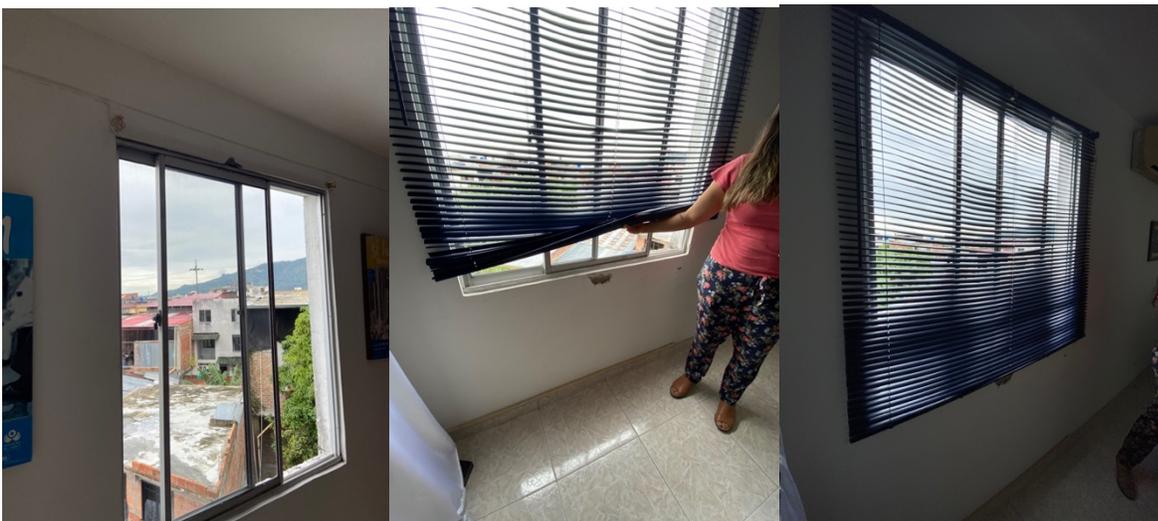
Puerta y ventanas del tercer piso: Ventana presenta humedades y desprendimiento de techo, se requiere cambio de persianas dado que están partidas.

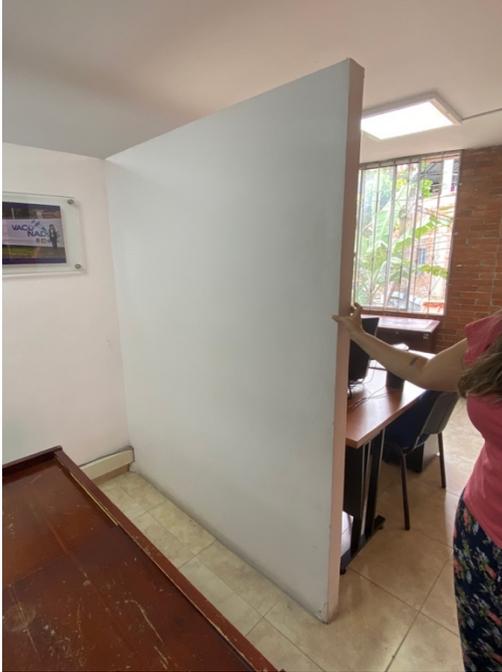
Oficinas primer piso:

División de oficina en primer piso, construida en drywall se encuentra en mal estado, se mueve no tiene estabilidad. (Estos paneles no funcionan para el clima cálido ya que se deterioran muy rápido)

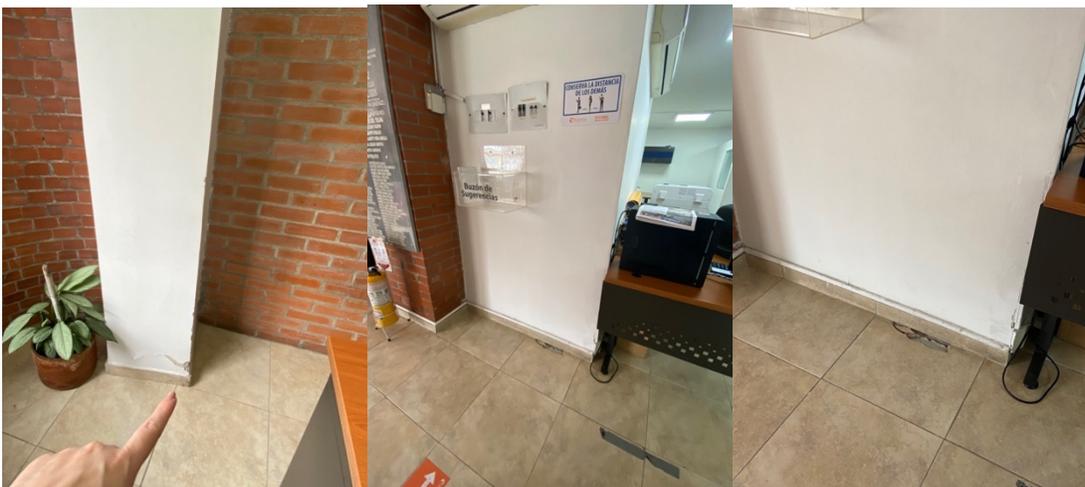
Balsosas y paredes se encuentran partidas, en mal estado.

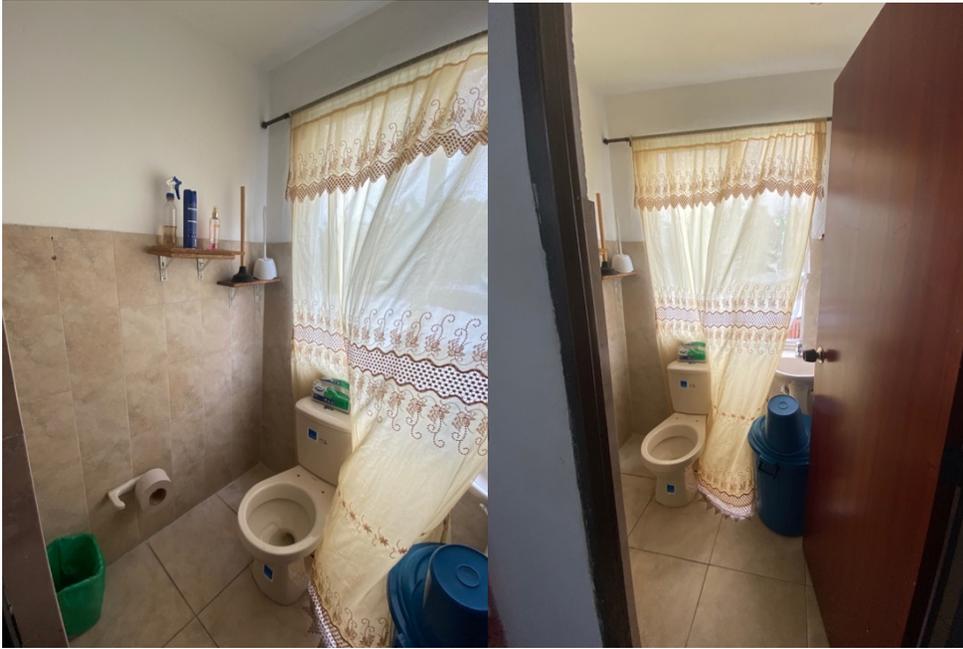
Los baños se encuentran en un buen estado, sin embargo ninguno es accesible, requieren seguridad y privacidad en ventanas.

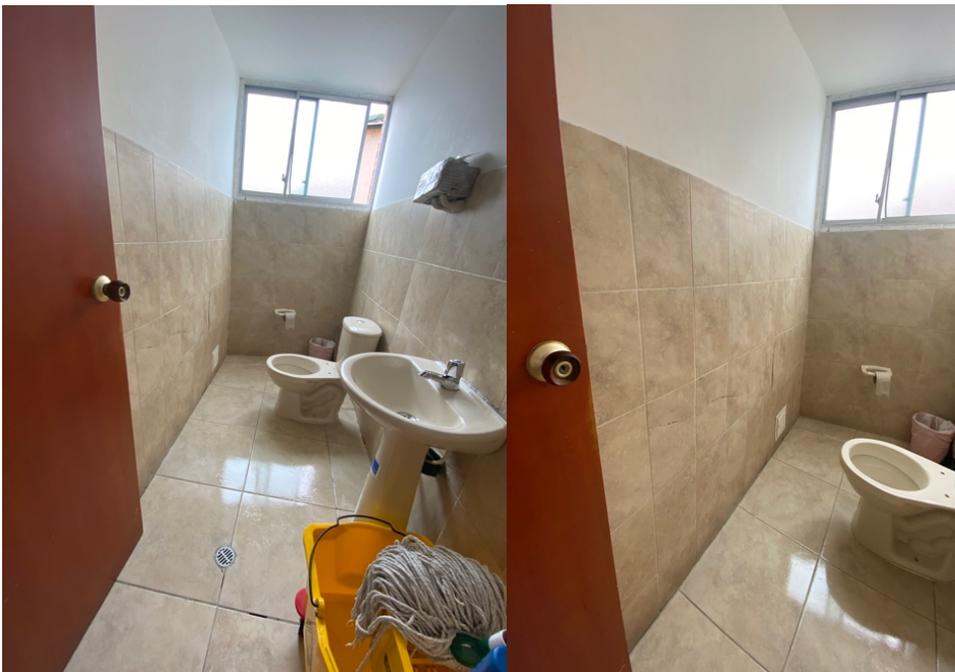
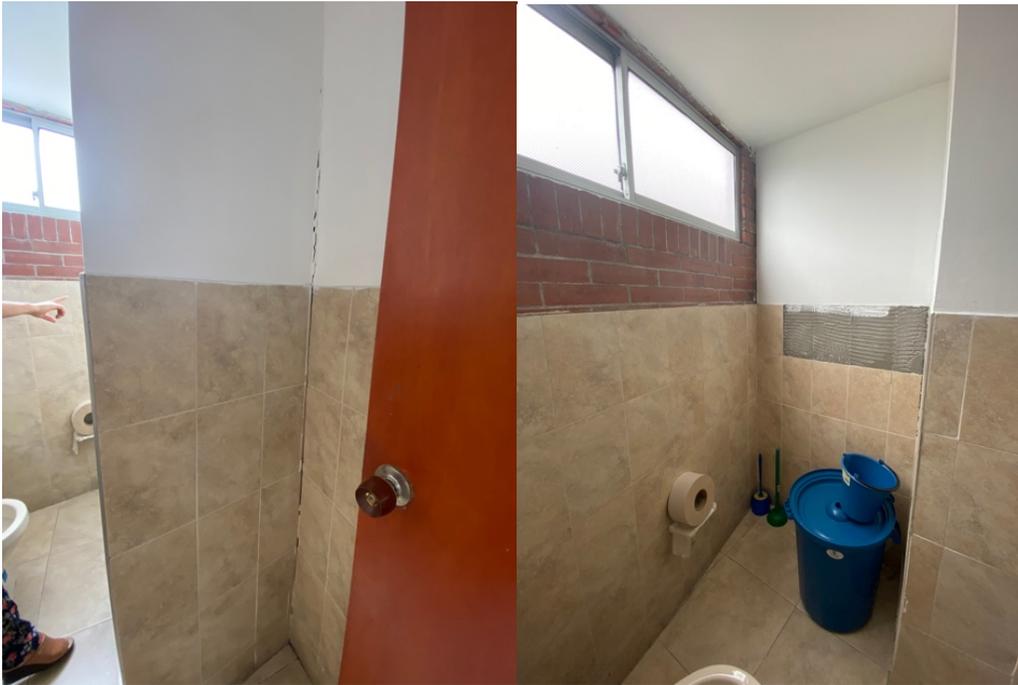
Baños presentan fisuras en paredes y baldosas de paredes y piso agrietadas y desprendidas.

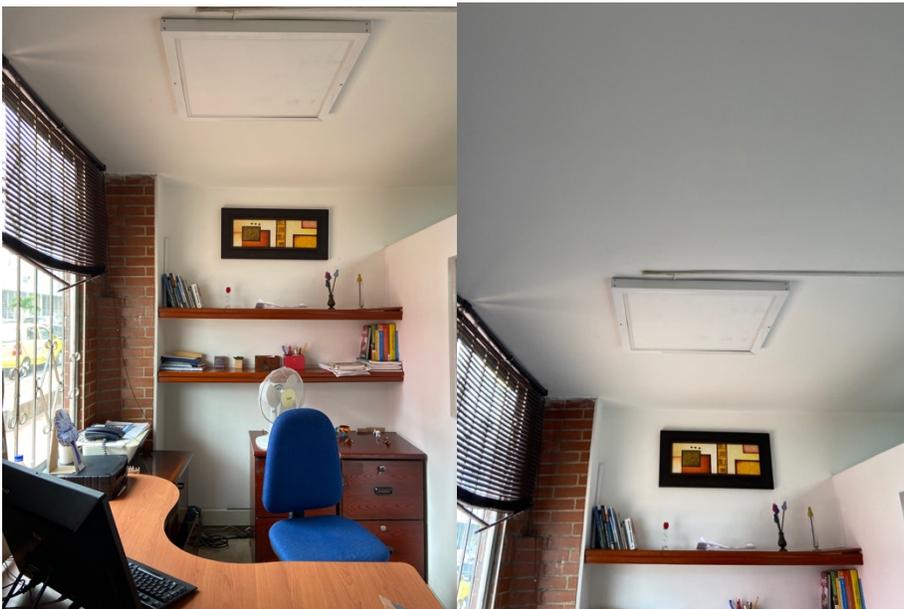
Luminarias de oficinas del segundo piso se encuentran dañadas.

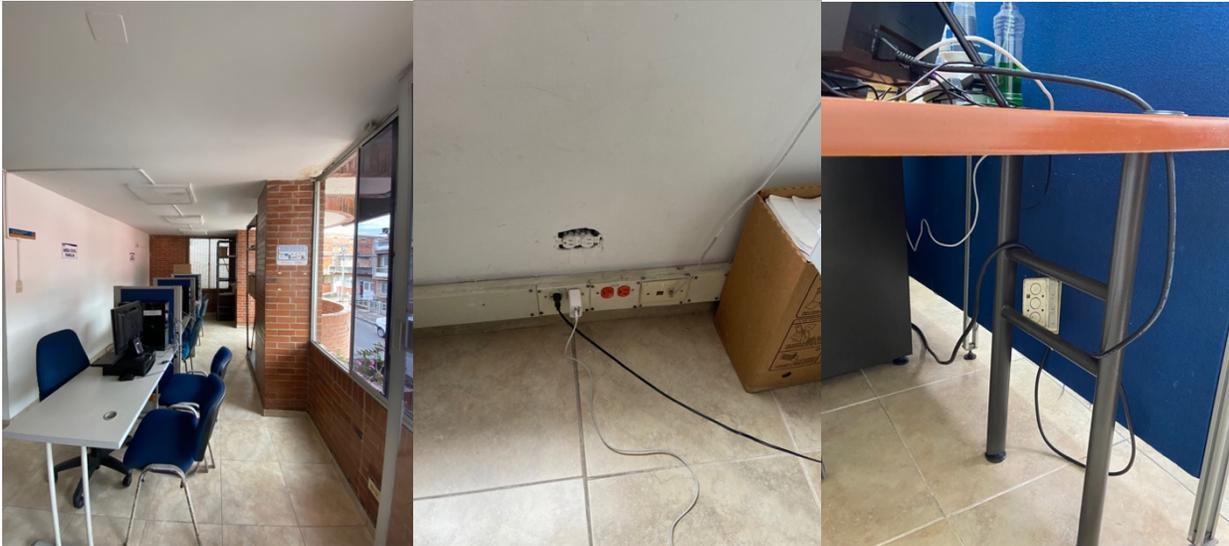
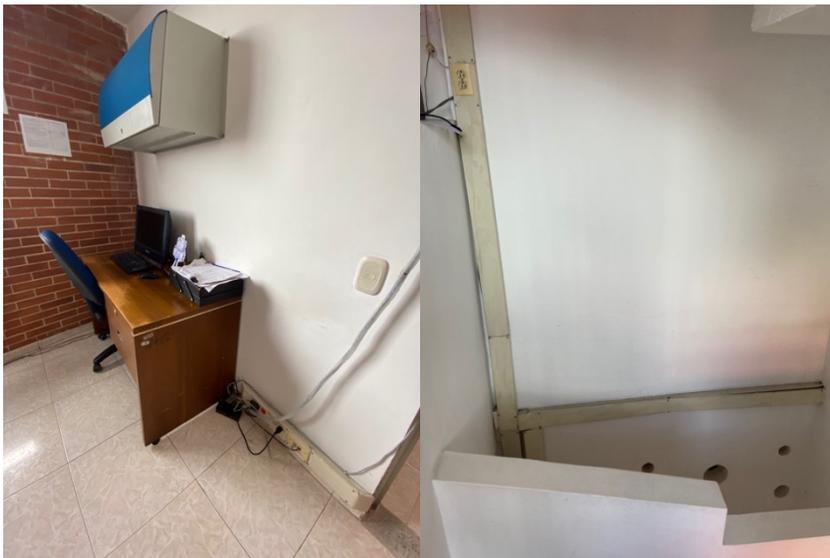
SISTEMA ELÉCTRICO:

Se requiere revisión general al Sistema eléctrico, se requiere mantenimiento en las canaletas en los puestos de trabajo para evitar riesgos eléctricos. Así mismo, mantenimiento del sistema eléctrico dado que si se prenden tres o más computadores o aires acondicionados de esta zona se disparan los tacos.

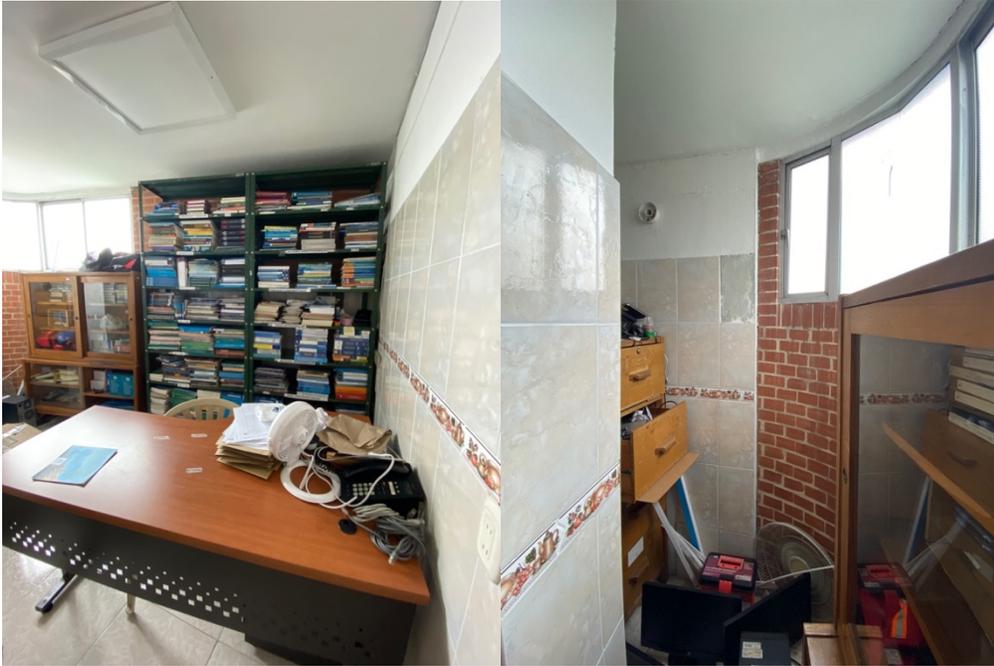
BIBLIOTECA: se evidencian humedades en paredes y techo, baldosas desprendidas y ventanas partidas por donde se puede filtrar el agua.

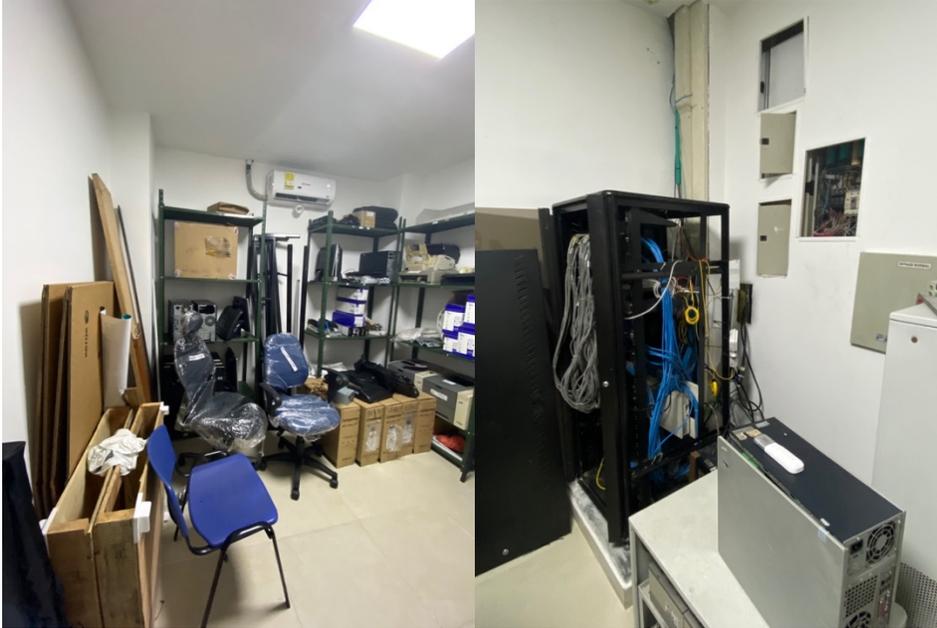
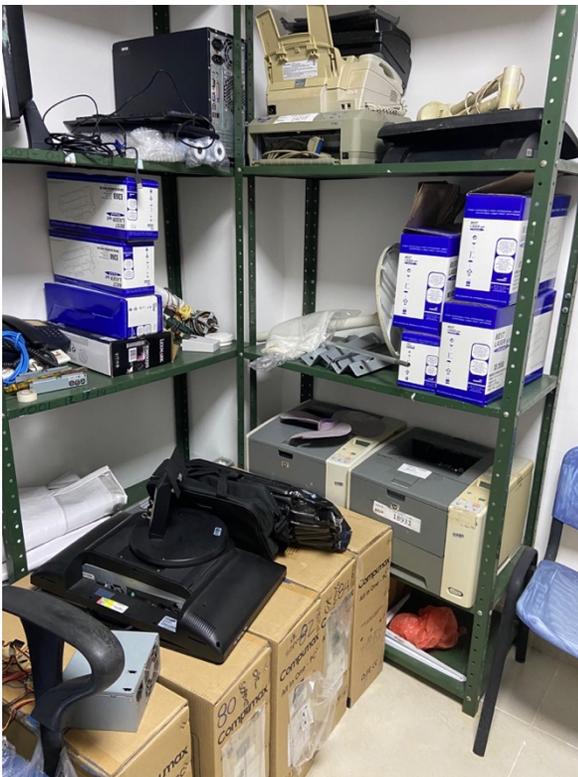
BIENES DEVOLUTIVOS Y DE CONSUMO: deben ser revisados para dar de baja - ubicados en el cuarto de maquinas. Esta zona debe quedar libre de elementos inutilizables o desechos.

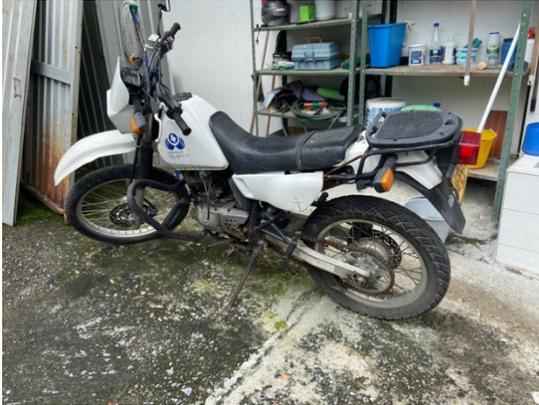
La moto que se evidencia no funciona desde el año 2019. Han solicitado que le den de baja y se ha solicitará al equipo de investigaciones criminal dos nuevas motos para dar cumplimiento a la misionalidad de la entidad.

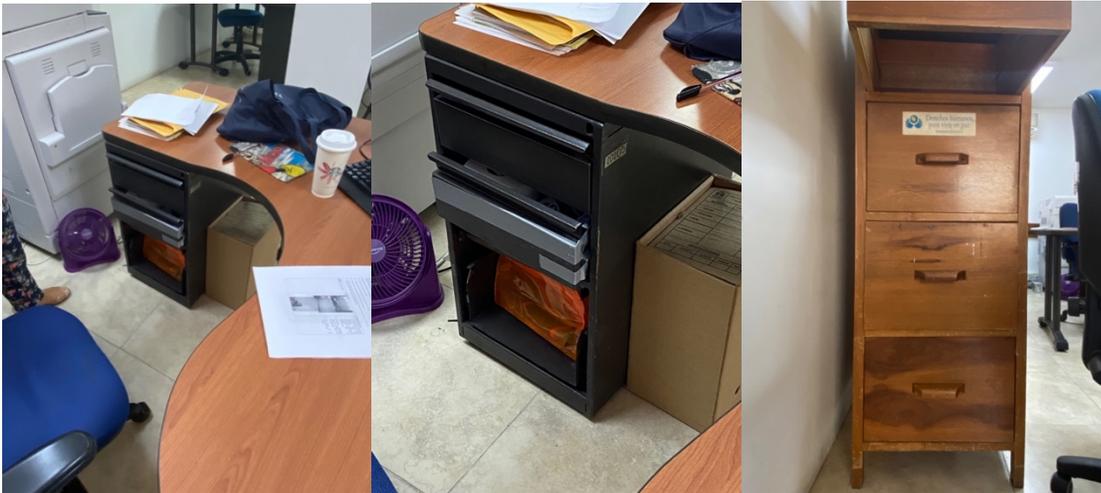
Puestos de trabajo en mal estado.
