## INFORME DE VISITA TÉCNICA REGIONAL ARAUCA 26 Y 27 DE OCTUBRE 2021

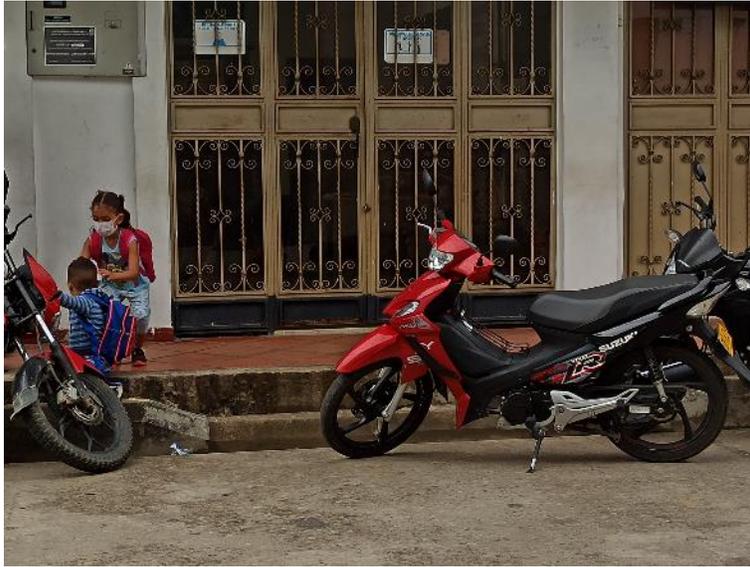
Foto 1. Puerta de acceso del ciudadano, no hay acceso para personas con movilidad reducida.

- Es prioritario adecuar una rampa de ingreso para atención al ciudadano. El inmueble se encuentra aproximadamente a mitad de cuadra y sobre el andén parquean motos de manera que no es viable tener la rampa de acceso en la esquina de la cuadra si no debe realizarse frente al inmueble. Altura promedio de andén (30cm).

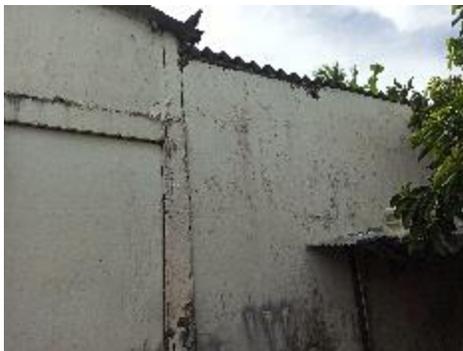
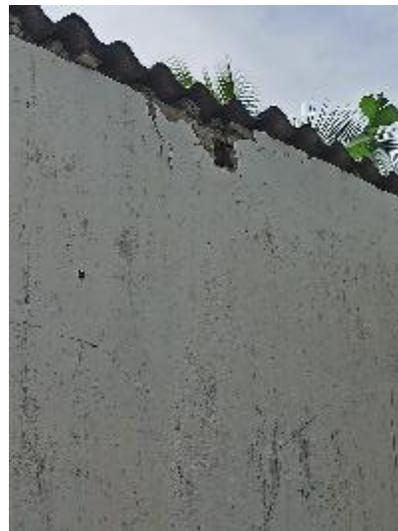
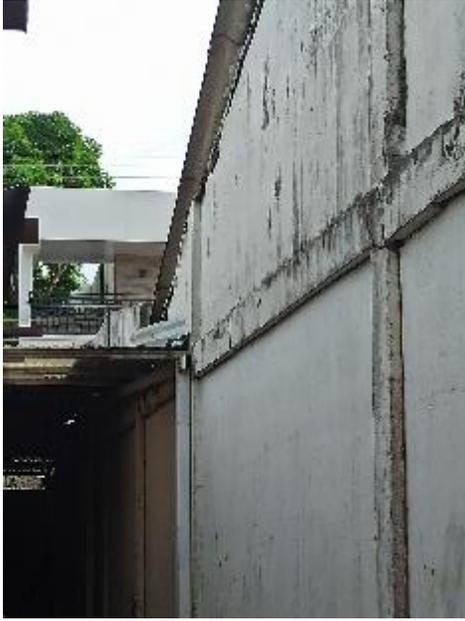
Foto 1. Muro parte posterior revestimiento

Foto 2. Detalle de estructura de cubierta sin

Foto 3. Muro parte exterior

Fotos 1, 2 y 3. Muro del costado derecho (sentido de ingreso) parte exterior

- Parte de la filtración se debe a que no hay recubrimiento en zonas puntuales de la estructura de cubierta.
- Dado que el muro costado derecho de la sede colinda con un patio, revisar la impermeabilización de muro.

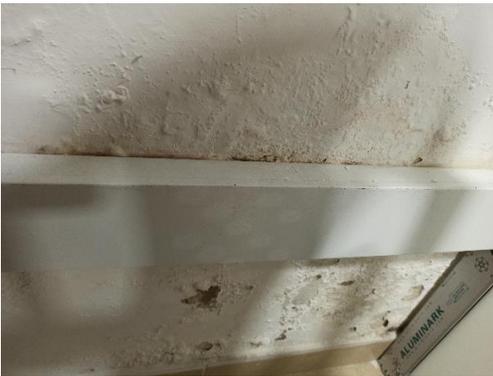
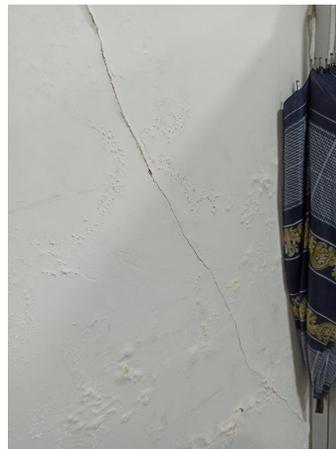
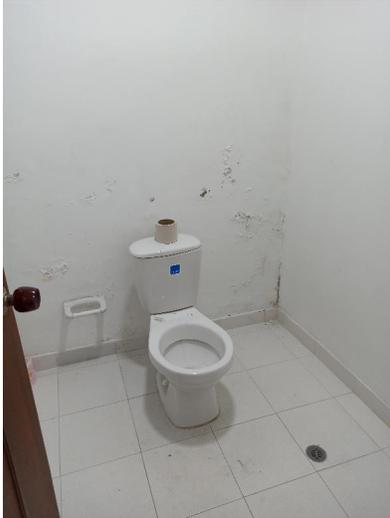
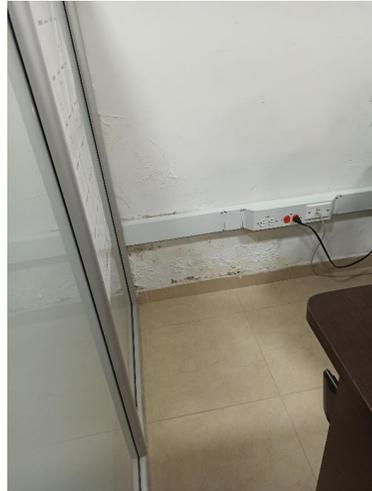
**Muros:** En mampostería con estuco y pintura blanca: en regular estado como consecuencia de las humedades. Hay algunas divisiones construidas en muro liviano que se encuentran en buen estado.

Fotos 4, 5, 6 y 7. Humedades en muros

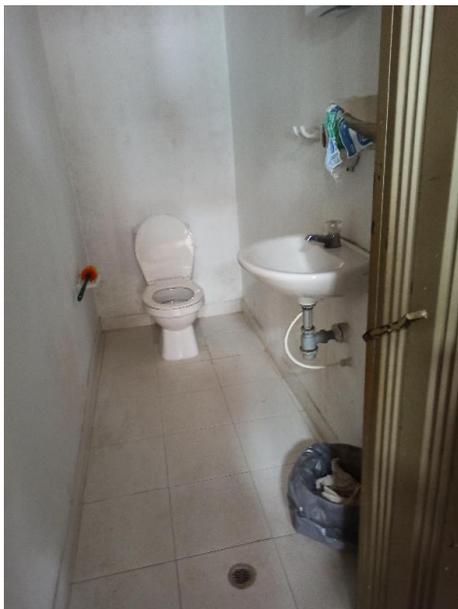
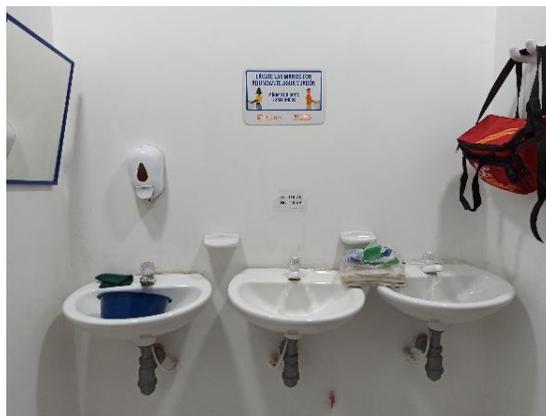
Fotos 12 y 13. Baños de la sede

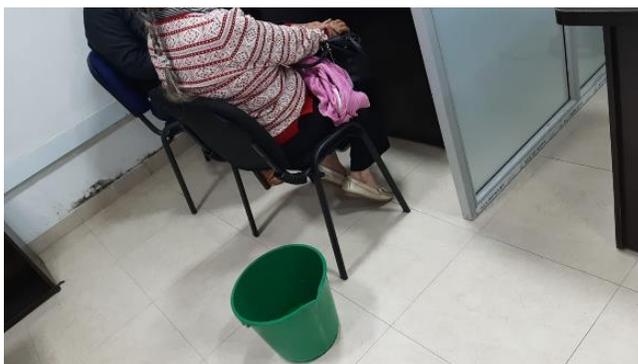
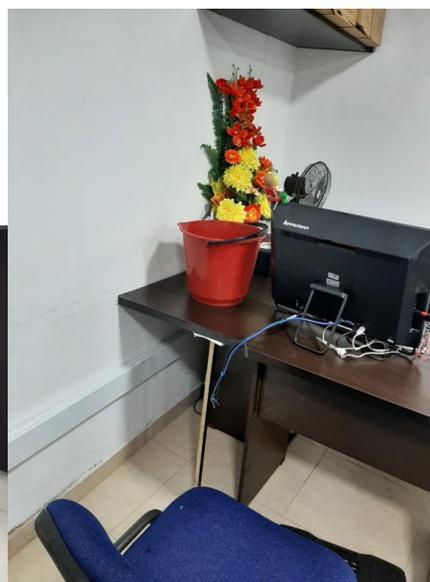
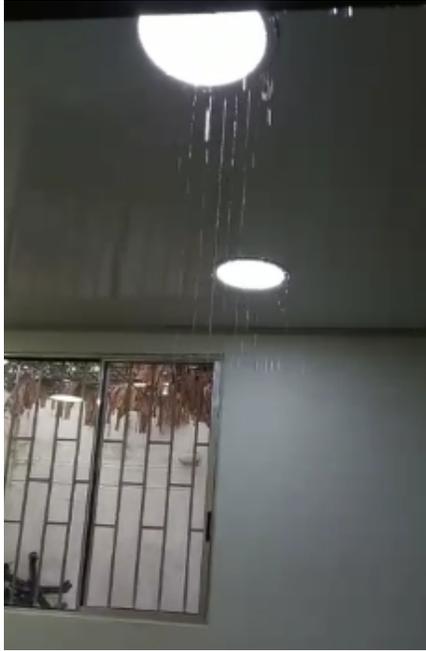
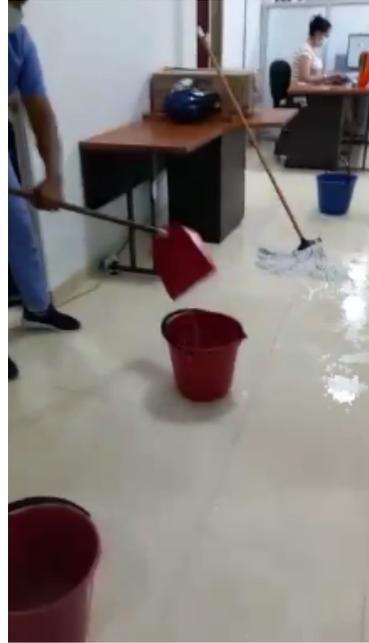
Foto 16. Sala de juntas

Fotos 14 a 17. Filtración de agua.

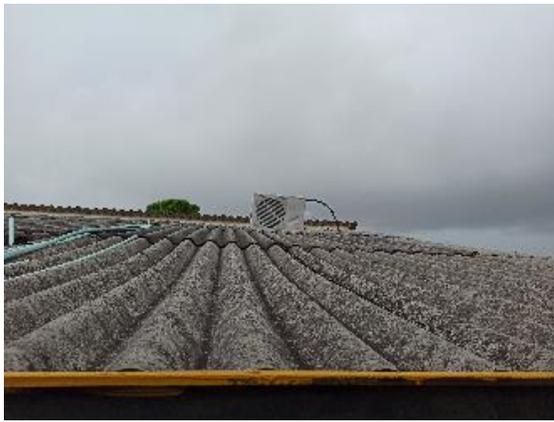
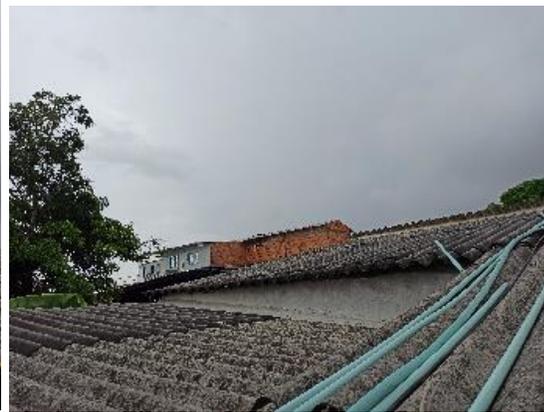
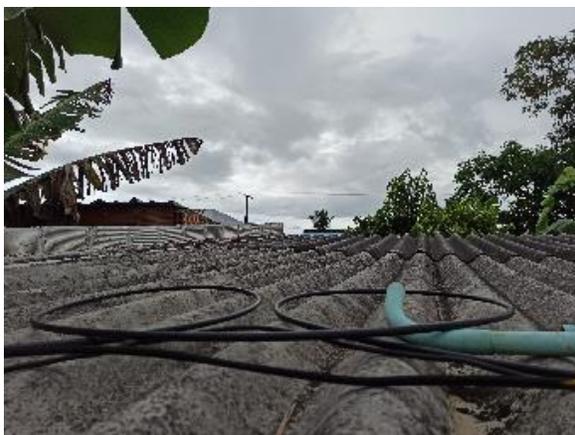
**Cubierta:** Cubierta en teja de Eternit con estructura metálica. Se evidencia que la cubierta requiere mantenimiento, incluso se hace necesario revisar la posibilidad de reemplazar parte por encontrarse en muy mal estado.

Fotos 18 a 20. Tejas en estado regular

- La teja de la cubierta se encuentra en estado regular, revisar la posibilidad de reemplazarla.
- Gran parte de los puestos de trabajo han sido ubicados en espacios que no tienen puntos de datos por lo que han improvisado puntos.
