## INSPECCIÓN REGIONAL SAN ANDRES

Fecha: 12 octubre de 2021

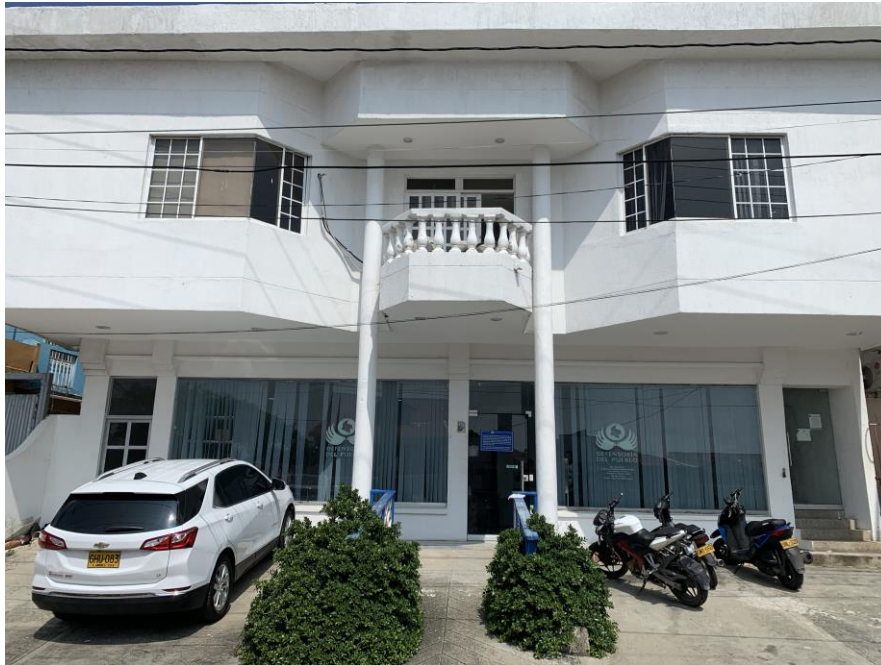
Contexto: La regional de San Andrés se encuentra construida sobre la montaña. La casa limita con la falda de la montaña de la Isla. Hace un par de años se adicionó un muro de contención pero no es funcional ya que el agua busca salir por los laterales.

Casa de 3 pisos en sistema constructivo convencional aporticado, pañete y estuco.

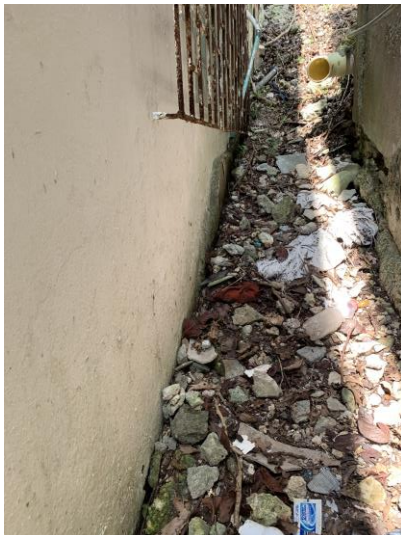
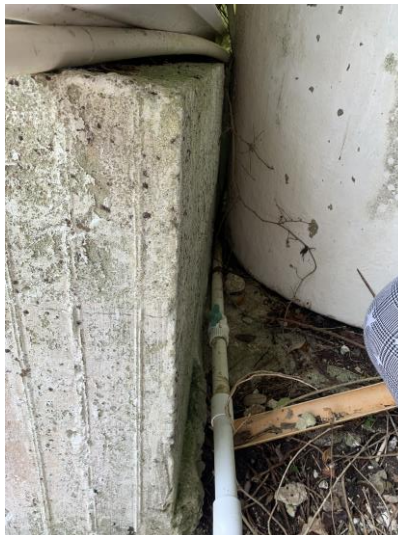
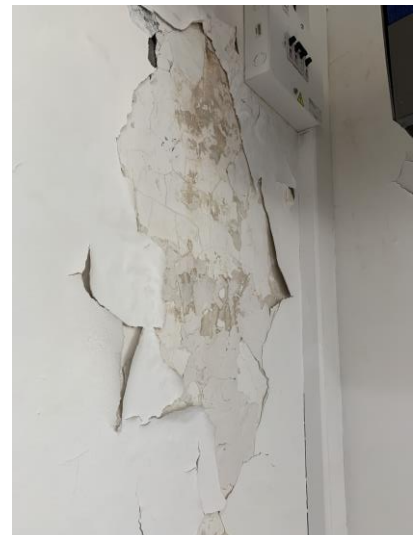
El 80% de la sede tiene humedad y filtraciones esto se debe a que al estar sobre la montaña el agua filtra por todo el lugar.

- Ventilación natural: si es posible hacer ventanas que permitan circulación de aire.
- Los funcionarios solicitan realizar oficinas internas ya que hay ciertos cargos que lo requieren por privacidad.
- Reparación y vaciado de pozo séptico
- Reparación de humedades y filtraciones.

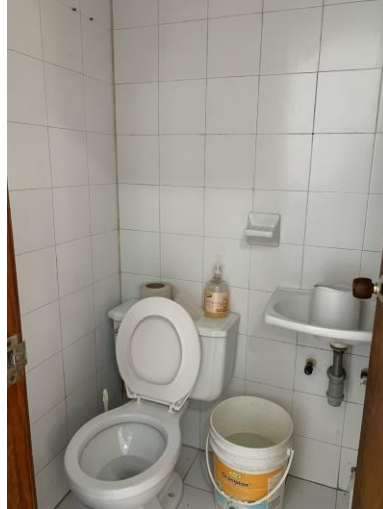
La regional no dispone de acometida del acueducto por lo que no tiene agua.  
Los baños se encuentran en un buen estado pero no son funcionales porque ninguno tiene agua.

Disponen de 3 tanques de agua pero ninguno está sirviendo. Requieren mantenimiento y están rotos en la parte de abajo. Adicionalmente la motobomba no funciona.

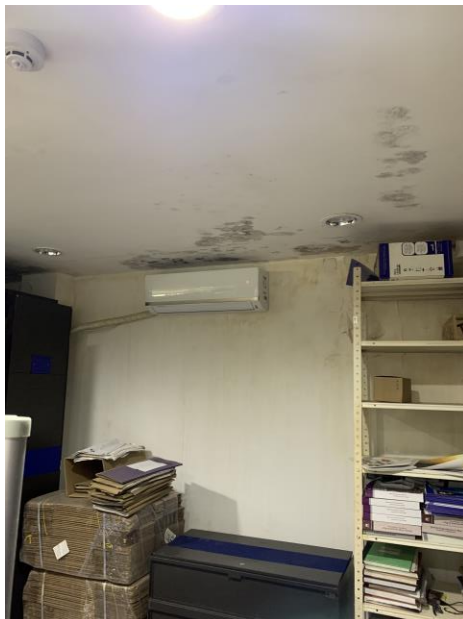
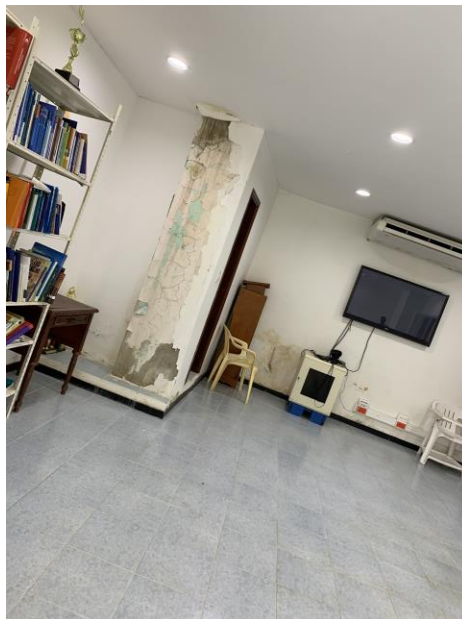
Punto crítico: archivo

Los 3 pisos presentan humedad en las paredes.

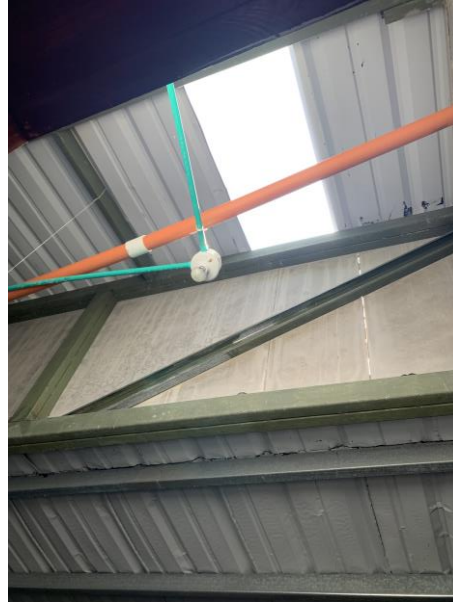
La cubierta presenta filtraciones pero después del Huracán varias tejas se levantaron por lo que requiere mantenimiento y cambio.

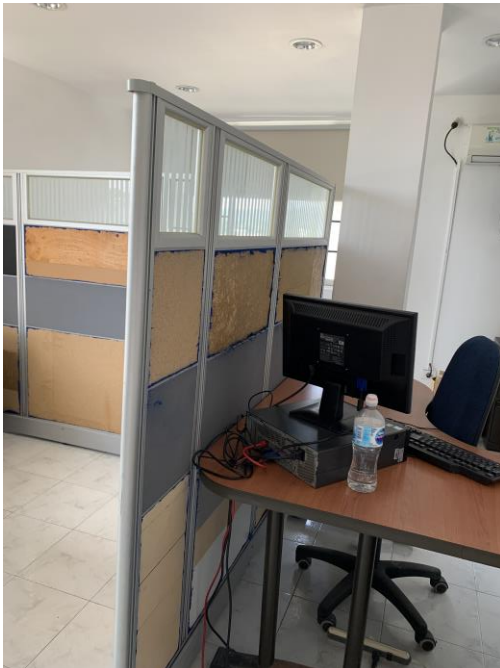
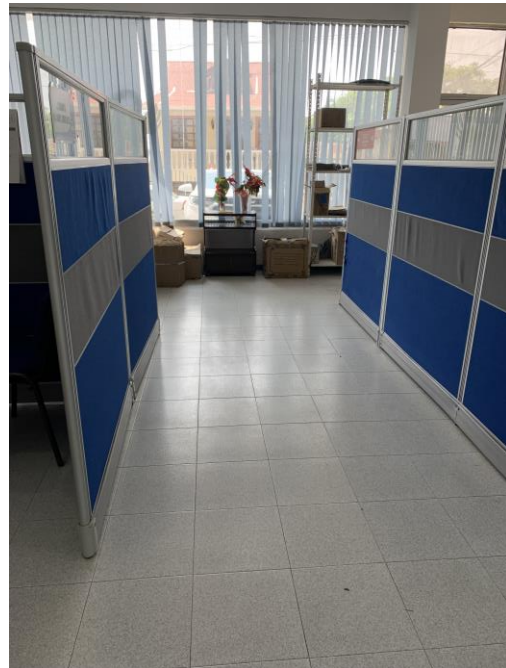
Muros divisorios en Drywall y puestos de trabajo en paneles divisorios. Estos paneles no funcionan para el clima cálido ya que se deterioran muy rápido.
