<b>GERENCIA DE INFRAESTRUCTURA</b>

MEJORAMIENTOS DE SEDES EDUCATIVAS DEL DEPARTAMENTO DE LA GUAJIRA																																																															
FICHA DE VIABILIZACIÓN

1. INFORMACIÓN GENERAL																																																															
INSTITUCIÓN EDUCATIVA	<b>INSTITUCION.EDUCATIVA .INDIGENA. No 9- MAKU PRINCIPAL</b>		FECHA VISITA: 18 de junio de 2021																																																												
MUNICIPIO /DPTO.)	MAICAO

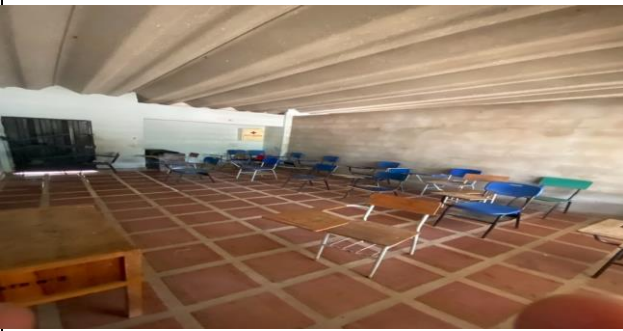
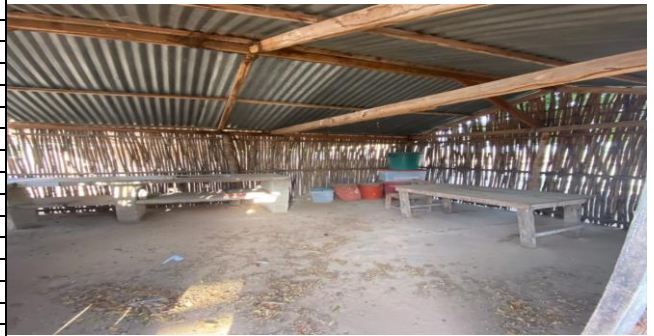
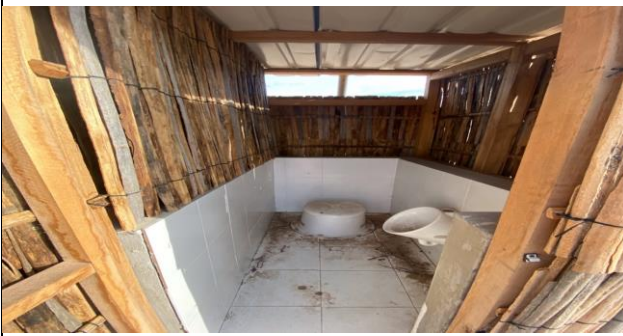
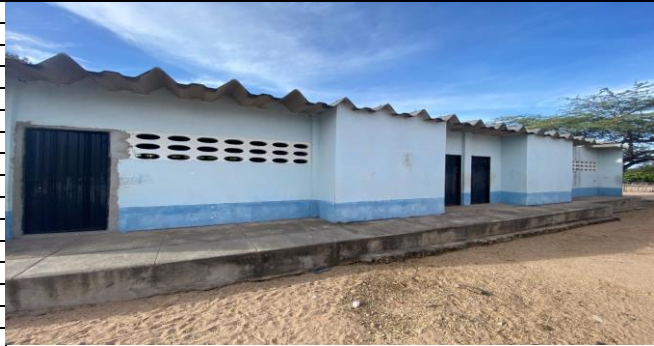
9. REGISTRO FOTOGRÁFICO

LA CUBIERTA EN LAS AULAS PRESENTAN FISURAS POR DONDE SE REQUIERE SEAN REEMPLAZADAS, EL PISO DE LAS AULAS SE ENCUENTRAN CON AGRIETAMIENTOS EN ALGUNOS PUNTOS DEL AREA.

LA SEDE AUN CUENTA CON ESPACIOS EN ENRAMADAS O TAMBIEN LLAMADAS AULAS TIPICAS EN TRUPILLO Y YOTOJORO.

CUENTA CON UNA BIBLIOTECA EN REGULAR ESTADO

EL ESPACIO DE COCINA NO ES FUNCIONAL

LA SEDE NO CUENTA CON SERVICIO DE AGUA POTABLE, ALCANTARILLADO, ENERGIA ELECTRICA Y GAS

LA BATERIA SANITARIA ACTUAL REQUIERE DE MEJORAMIENTO EN PAREDES Y CUBIERTA, NO POSEE CONEXIÓN DE RED DE AGUA, POR LO CUAL NO ES FUNCIONAL.
