GERENCIA DE INFRAESTRUCTURA

MEJORAMIENTOS DE SEDES EDUCATIVAS DEL DEPARTAMENTOS DE LA GUAJIRA

FICHA DE VIABILIZACIÓN

| INSTITUCIÓN EDUCATIVA | INSTITUCION EDUCATIVA INDIGENA No.1 - SEDE NARANJITO 2 | FECHA VISITA: | 16 de junio de 2021 |

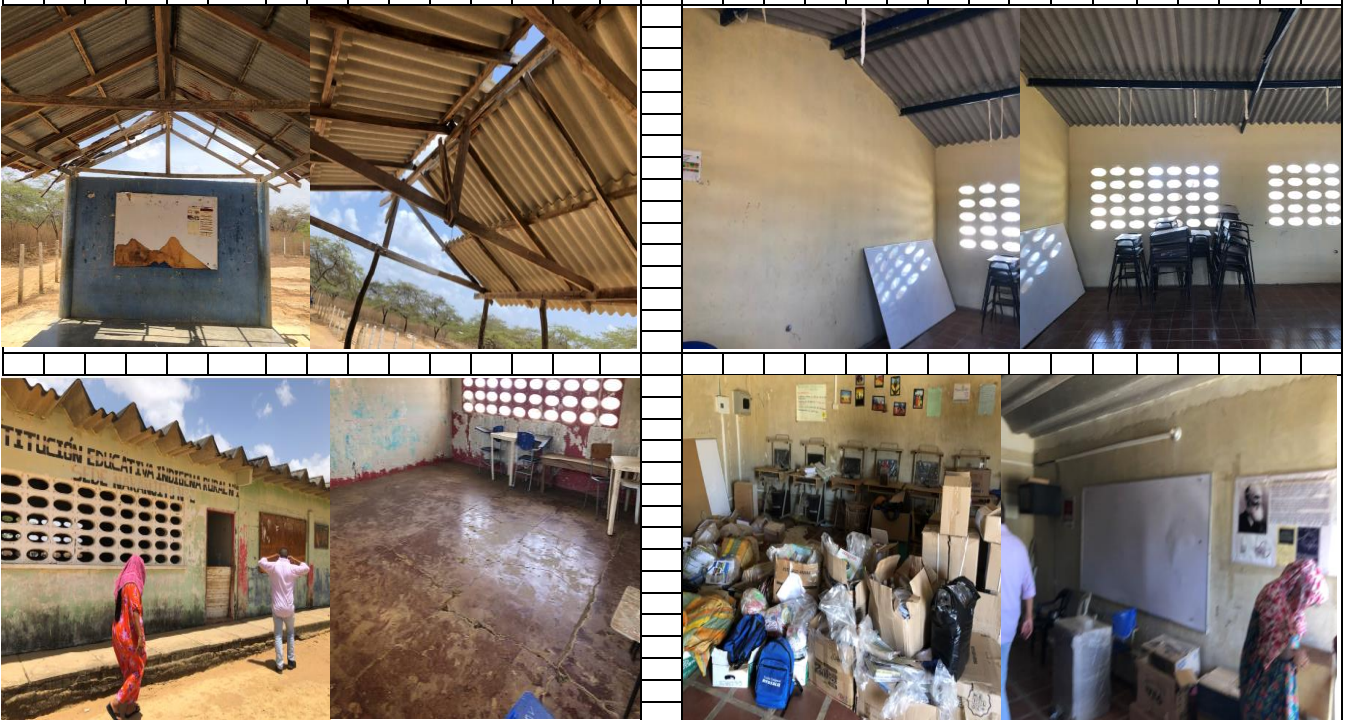
9. REGISTRO FOTOGRÁFICO

Aula de clases: La sede cuenta con 3 aulas de clases, dos de ellas fue construida en el 2019, está se encuentra en buenas condiciones, la segunda aula fue construida 1994, su estado es regular, en la cual se requiere mejoramiento en la cubierta y su estructura, pisos y pintura y reposición de la puerta, además, se cuenta con una sala de informática, este sala también se cuenta como aula de clases, se necesita mejorar la ventilación en la sala, pintura interior y exterior, reposición de la puerta.
 La sede cuenta con 4 aulas tradiciones, construidas en de un material extraído de la palma de corozo, llamado lata, estas aulas no poseen pisos y su cubierta es en mal estado.
Cocina/Comedor: Este espacio también es utilizado como salón de clases, se requiere la reposición de la estructura y el tejado de la cubierta, y pintura.
Batería sanitaria: La sede no cuenta con baterías sanitarias, cabe resaltar que por la emergencia sanitaria se atraviesa a nivel mundial, se requiere una batería sanitaria para el saneamiento básico de los estudiantes.

Los corredores del aula, el comedor y la batería sanitaria cuenta con el piso fracturado y desprendido.
 Se requiere la instalación de un tanque elevado para el almacenamiento de agua.
