| GERENCIA DE INFRAESTRUCTURA | | | | | | | | | |
|---|---|---|---|---|---|---|---|---|---|
| MEJORAMIENTOS DE SEDES EDUCATIVAS DEL DEPARTAMENTO DE LA GUAJIRA | | | | | | | | | |
| FICHA DE VIABILIZACIÓN | | | | | | | | | |
| INSTITUCIÓN EDUCATIVA | INSTITUCION.EDUCATIVA .INDIGENA. No 8- RIRITANA PRINCIPAL | | FECHA VISITA: 18 de junio de 2021 | | | | | | |

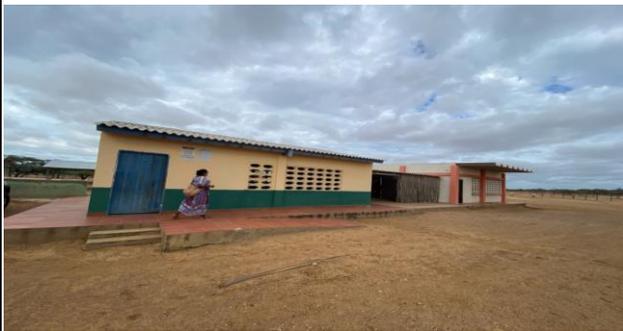
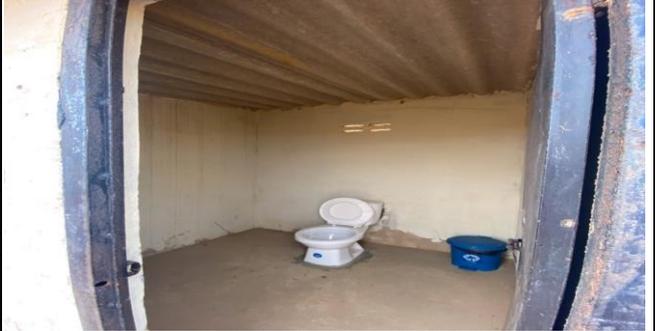
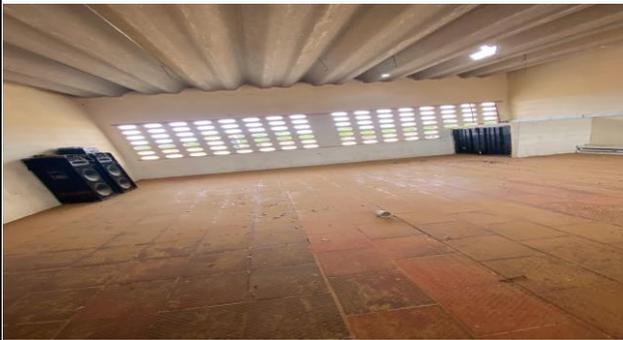
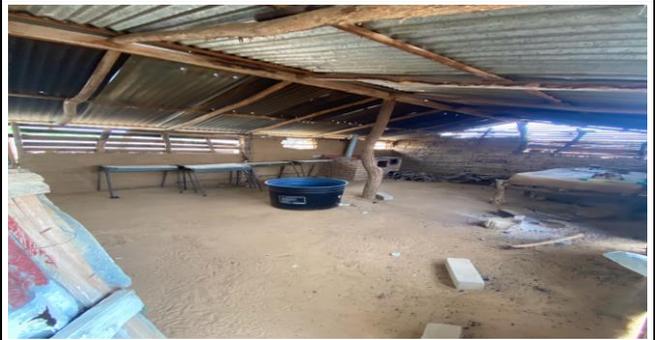
9. REGISTRO FOTOGRÁFICO

LA CUBIERTA EN LAS AULAS PRESENTAN FISURAS POR DONDE SE REQUIERE SEAN REEMPLAZADAS, EL PISO DE LAS AULAS SE ENCUENTRAN CON AGRIETAMIENTOS EN ALGUNOS PUNTOS DEL AREA.

LA SEDE AUN CUENTA CON ESPACIOS EN ENRAMADAS O TAMBIEN LLAMADAS AULAS TIPICAS EN TRUPILLO Y YOTOJORO.

CUENTA CON UNA BIBLIOTECA EN MAL ESTADO QUE A LA VEZ FUNCIONA COMO AULA

EL ESPACIO DE COCINA NO ES FUNCIONAL

LA SEDE NO CUENTA CON SERVICIO DE AGUA POTABLE, ALCANTARILLADO, ENERGIA ELECTRICA Y GAS

LA BATERIA SANITARIA ACTUAL ESTA INCONCLUSA, NO POSEE ACABADOS, POSEE SOLAMENTE 1 SANITARIO, NO POSEE LAVAMANOS, NO POSEE ORINALES, NO POSEE CONEXIÓN DE RED DE AGUA, POR LO CUAL NO ES FUNCIONAL.]
