<b>GERENCIA DE INFRAESTRUCTURA</b>

<b>MEJORAMIENTOS DE SEDES EDUCATIVAS DEL DEPARTAMENTO DE LA GUAJIRA</b>											
<b>FICHA DE VIABILIZACIÓN</b>											
<b>1. INFORMACIÓN GENERAL</b>											
INSTITUCIÓN EDUCATIVA	<b>INSTITUCION.EDUCATIVA INDIGENA No 3- SEDE SANTA CRUZ</b>		FECHA VISITA: 18 de junio de 2021								
MUNICIPIO /DPTO.)	MAICAO										
<b>2. UBICACIÓN FÍSICA</b>											
URBANO		Ubicada en la comunidad de Santa Cruz - Correspondiente al municipio de Maicao									
RURAL											
RESGUARDO	X										
OTRO											
TIPO DE ACCESO AL PREDIO:	El acceso a la sede es por trochas, en algunos puntos se hace difícil de transitar en tiempo seco, incluso en vehiculos tipo 4x4 (VEREDA SANTA CRUZ).										
CALIDAD VIA DE ACCESO:	Regular ( tiempo seco) - Mala (Invierno)										
COORDENADAS GEOGRÁFICAS	X		Y								
<b>3. CARACTERÍSTICAS DEL PREDIO</b>											
CLIMA		AMENAZA Y VULNERABILIDAD		TOPOGRAFIA		TIPO DE SUELO		CUERPOS DE AGUA

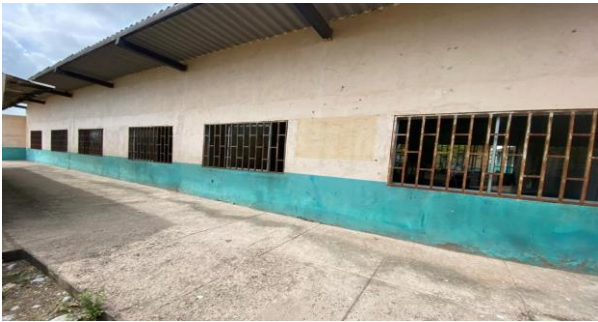
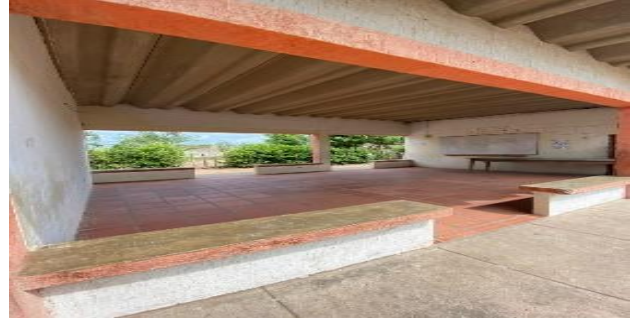
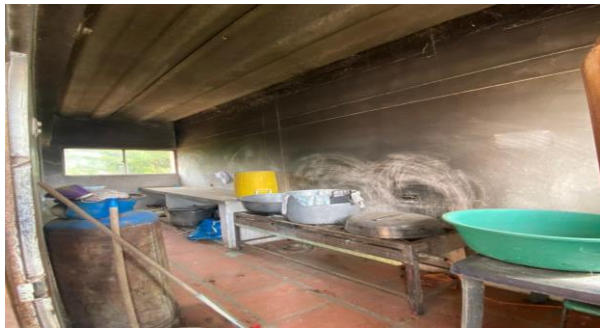
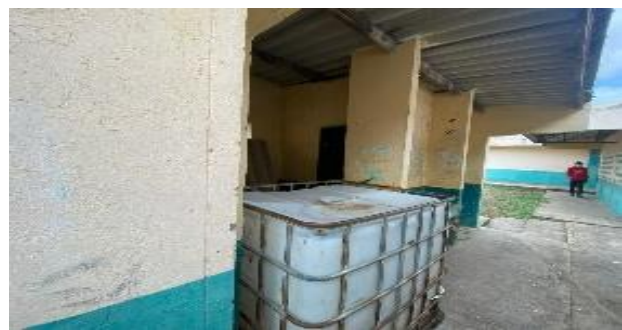
9. REGISTRO FOTOGRÁFICO

LA CUBIERTA EN LAS AULAS PRESENTAN FISURAS POR DONDE SE REQUIERE SEAN REEMPLAZADAS, EL PISO DE LAS AULAS SE ENCUENTRAN CON AGRIETAMIENTOS EN ALGUNOS PUNTOS DEL AREA.

LA SEDE AUN CUENTA CON ESPACIOS EN ENRAMADAS O TAMBIEN LLAMADAS AULAS TIPICAS EN TRUPILLO Y YOTOJORO.

EL ESPACIO DE COCINA NO ES FUNCIONAL

LA SEDE NO CUENTA CON SERVICIO DE AGUA POTABLE, ALCANTARILLADO, ENERGIA ELECTRICA Y GAS

LA BATERIA SANITARIA ACTUAL ESTA INCONCLUSA, NO POSEE ACABADOS, NO POSEE SANITARIOS, NO POSEE LAVAMANOS, NO POSEE ORINALES POR LO CUAL NO ES FUNCIONAL
