MEJORAMIENTOS DE SEDES EDUCATIVAS DEL DEPARTAMENTO DE LA GUAJIRA

FICHA DE VIABILIZACIÓN

| INSTITUCIÓN EDUCATIVA | INSTITUCION EDUCATIVA INDIGENA No.2 - SEDE SHILLWALA | FECHA VISITA: | 16 de junio de 2021 |
| MUNICIPIO /DPTO.) | Municipio: Maicao, Comunidad: Shillwala, Departamento: La Guajira | | |

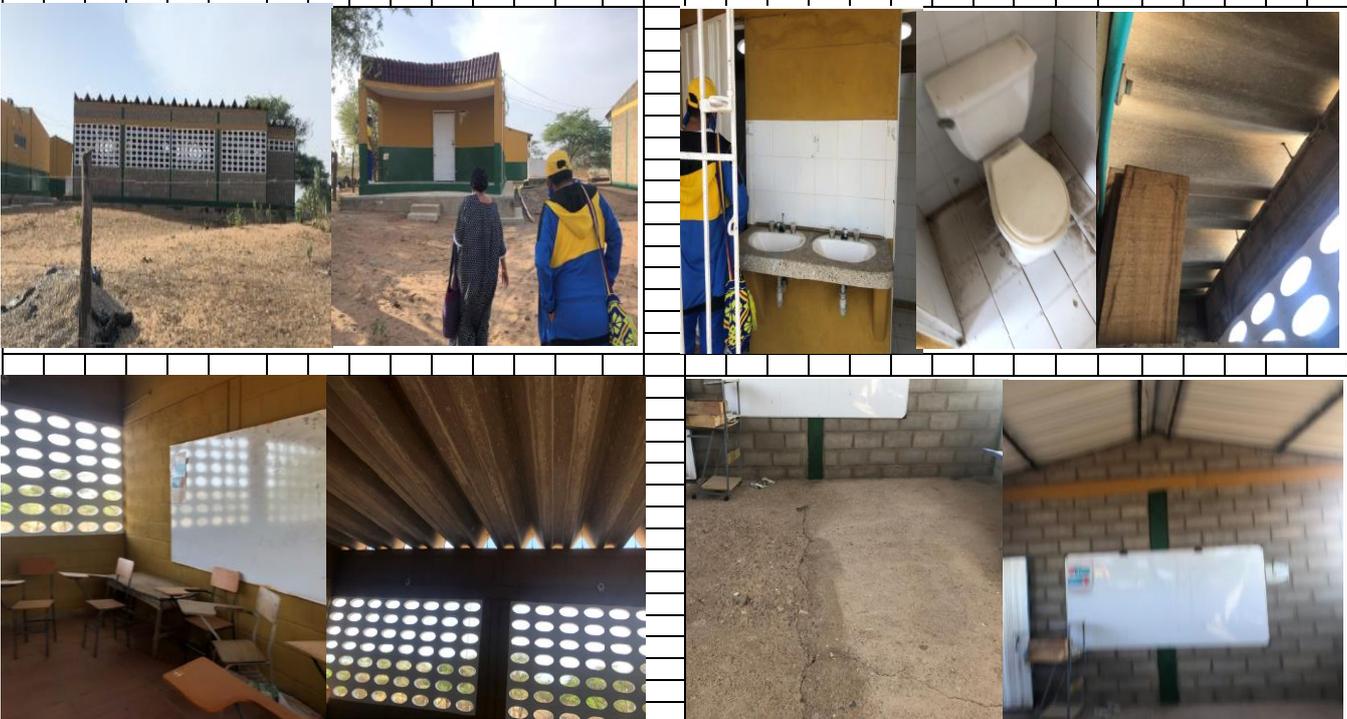
9. REGISTRO FOTOGRÁFICO

Aula de clases: La sede cuenta con 5 aulas de clases, dos de ellas fue construida en el 2019, estas se encuentran en buenas condiciones, la cuarta aula fue construida 1994, su estado es regular, en la cual se requiere mantenimiento en la cubierta, mejoramiendo en los pisos y pintura y reposición de la puerta (este salón es utilizado como sala de informática), y la última aula requiere mejoramiento en el piso, instalación de ventanas.

Biblioteca: Está en malas condiciones, puesto que el tamaño del salón es muy pequeño y no es suficiente para la población estudiantil.

Batería sanitaria: La batería sanitaria están en buenas condiciones, sin embargo, se requiere un tanque elevado para el almacenamiento de agua y asimismo realizar un mantenimiento a la alberca donde se deposita el agua y ademas se requiere mantenimiento o reposición de la alberca existente, puesto que su infraestructura presenta fallas, como fisuras y grietas
