MEJORAMIENTOS DE SEDES EDUCATIVAS DEL DEPARTAMENTOS DE LA GUAJIRA

FICHA DE VIABILIZACIÓN

| INSTITUCIÓN EDUCATIVA | INSTITUCION EDUCATIVA INDIGENA No.6 - SEDE YAMAIN | FECHA VISITA: | 17 de junio de 2021 |

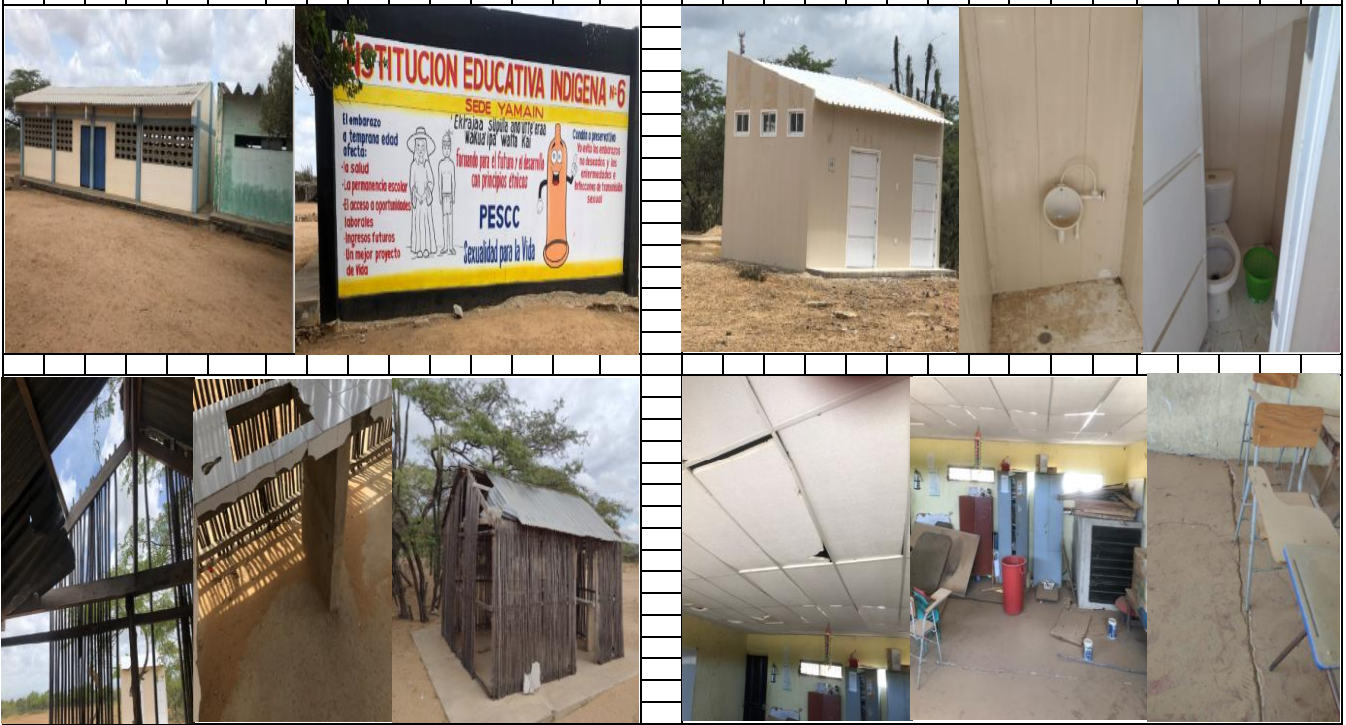
9. REGISTRO FOTOGRÁFICO

Aula de clases: La sede cuenta con 2 aulas de clases, estas se encuentran en buen estado, una (1) sala de informática, que también es usada como aula de clase, en este salón se requiere intervenir el piso, mantenimiento en la cubierta, cielo raso y pinturas, es necesario realizar la reposición de las tejas de la cubierta, y a las dos aulas de clases más antiguas, se requiere intervenir en los pisos, puesto que el estado de ellos es malo.
 La sede cuenta con cuatro (4) aulas de clases tradicionales en yotojoro.
Sala de informática: La sala requiere mantenimiento del cielo raso y pintura interior.
Batería sanitaria: La batería sanitaria están en buenas condiciones, sin embargo, se requiere un tanque elevado para el almacenamiento de agua y asimismo realizar un mantenimiento a la alberca donde se deposita el agua
 Los corredores del aula cuenta con el piso fracturado y desprendido.
