0284.24 IE-VE GTC

Bogotá D.C., 31 de enero de 2025.

Asunto: Contrato de interventoría N° PAF-ATSDSCJ-I-021-2023 cuyo objeto es “INTERVENTORÍA TÉCNICA, ADMINISTRATIVA, FINANCIERA, CONTABLE, AMBIENTAL, SOCIAL Y JURÍDICA DEL CONTRATO QUE TIENE COMO OBJETO LA ELABORACION DE LOS ESTUDIOS Y DISEÑOS, LA OBTENCIÓN DE LICENCIAS Y PERMISOS Y LA CONSTRUCCIÓN Y PUESTA EN FUNCIONAMIENTO DE LA UNIDAD DE REACCIÓN INMEDIATA (URI) UBICADA EN LA LOCALIDAD DE TUNJUELITO, EN LA CIUDAD DE BOGOTÁ D.C.” – **RESPUESTA SOLICITUD DE INFORMACION – OBSERVACIONES Y GESTIONES DE OBRA PARA VISITA DE LA ALCALDIA MAYOR DE BOGOTA.**

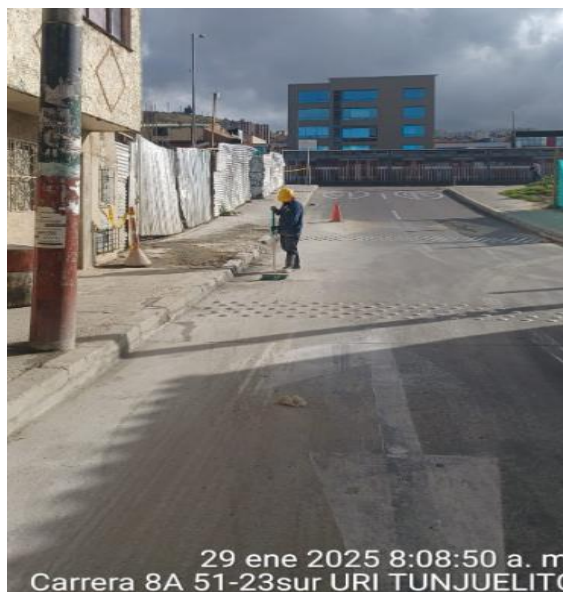
3. *El aseo en los alrededores de la obra es muy deficiente, el PMT para peatones y vehículos no está controlado.*

Respuesta: Se han implementado acciones correctivas en la limpieza de la vía Carrera 8ª y se ha mejorado la aplicación del PMT. Desde la Interventoría, se ha exigido al contratista la correcta implementación del PMT y el mantenimiento constante de la limpieza en las vías aledañas al proyecto.

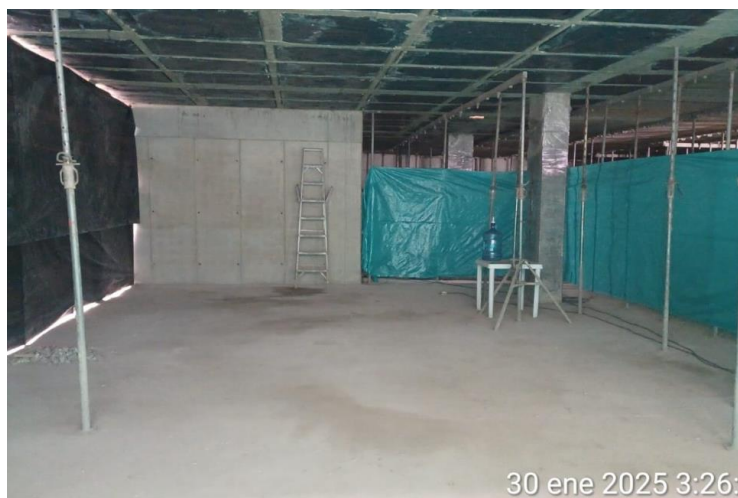
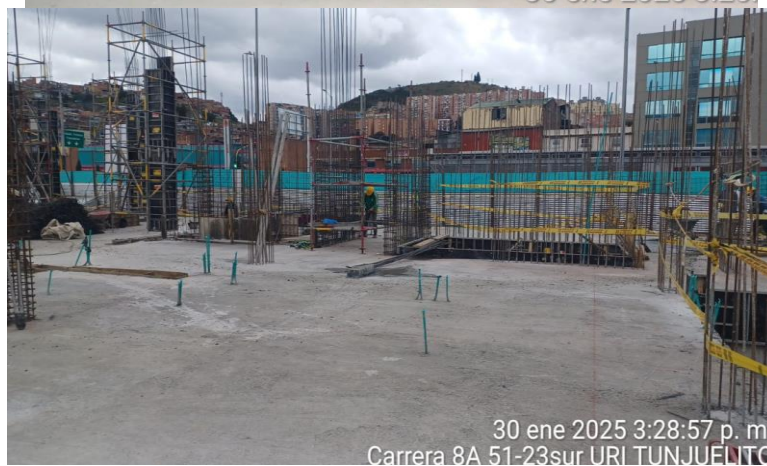
4. *El aseo de la obra y el almacenamiento de acero está muy desatendido.*

Respuesta: Se han tomado medidas correctivas, mejorando las condiciones de aseo en la obra y el orden en el almacenamiento de acero. Se adjunta registro fotográfico.

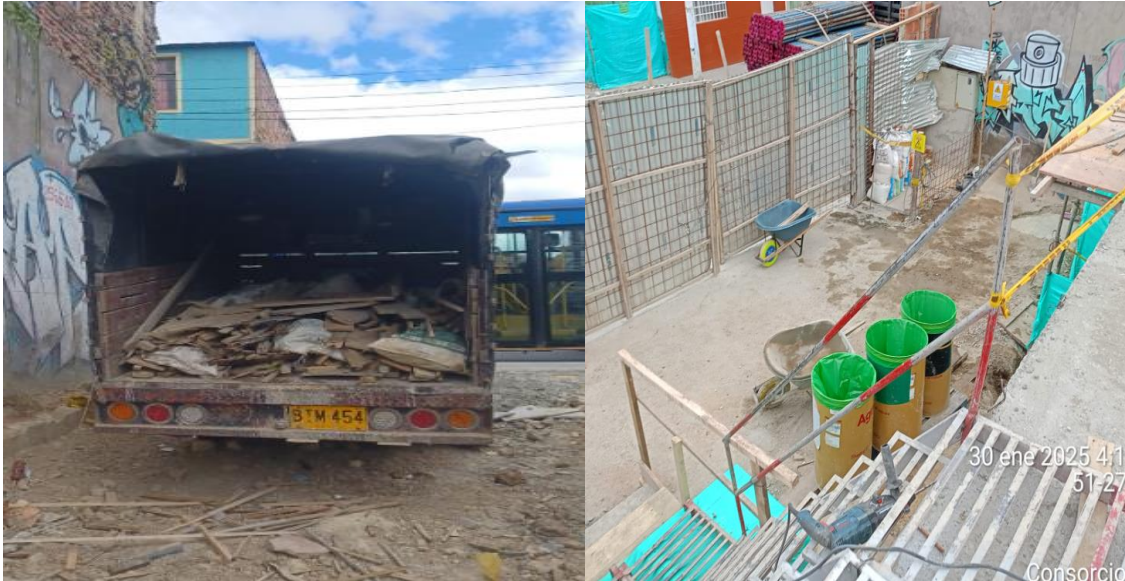
5. La disposición final de residuos de obra no está en operación hay mucho material que debe ser evacuado.

Respuesta: Se ha realizado el retiro de materiales como madera y demás residuos de obra. Se adjunta registro fotográfico.

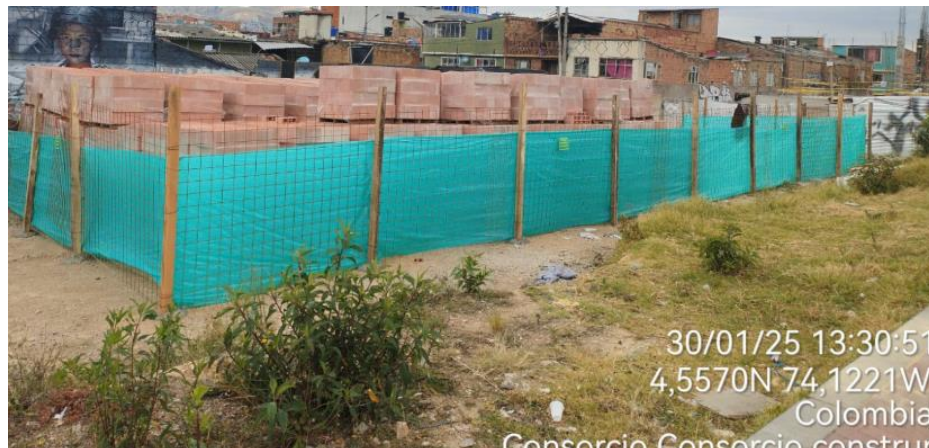
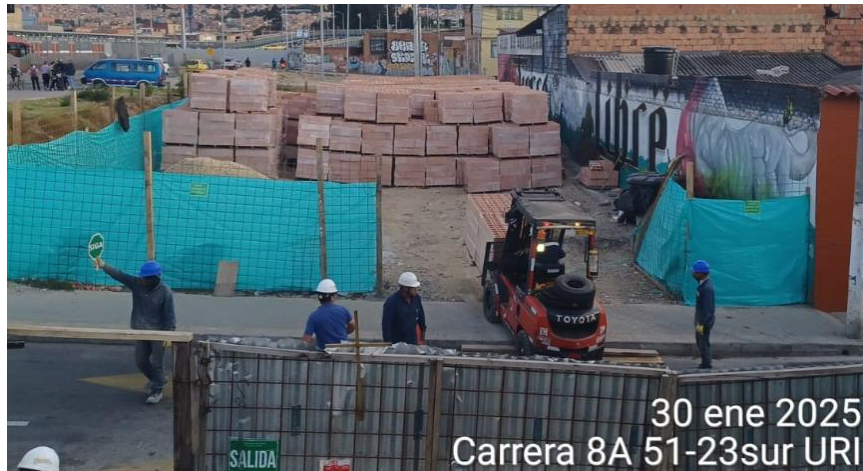
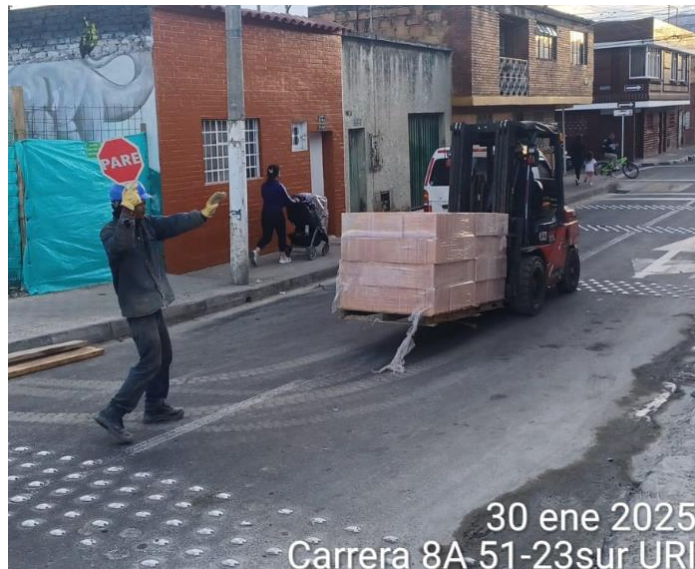
6. Se está haciendo uso de un lote vecino para almacenar bloque, el residente de obra no supo definir bajo que condición se ocupa (arriendo). Es un tema por controlar porque las pólizas de estabilidad de obra y responsabilidades de ARL y EPS son dentro del predio del proyecto.

Respuesta: El espacio fue utilizado temporalmente para acopio de material. A partir del 30 de enero de 2025, el contratista inició el proceso de retiro de dicho material. Asimismo, mediante el oficio enviado el 30 de enero de 2025, se notificó al contratista que cuenta con un plazo de **tres (3) días calendario** para desocupar y rehabilitar el lote a su estado original. De no cumplir con esta disposición, la Interventoría iniciará los procedimientos administrativos sancionatorios correspondientes.

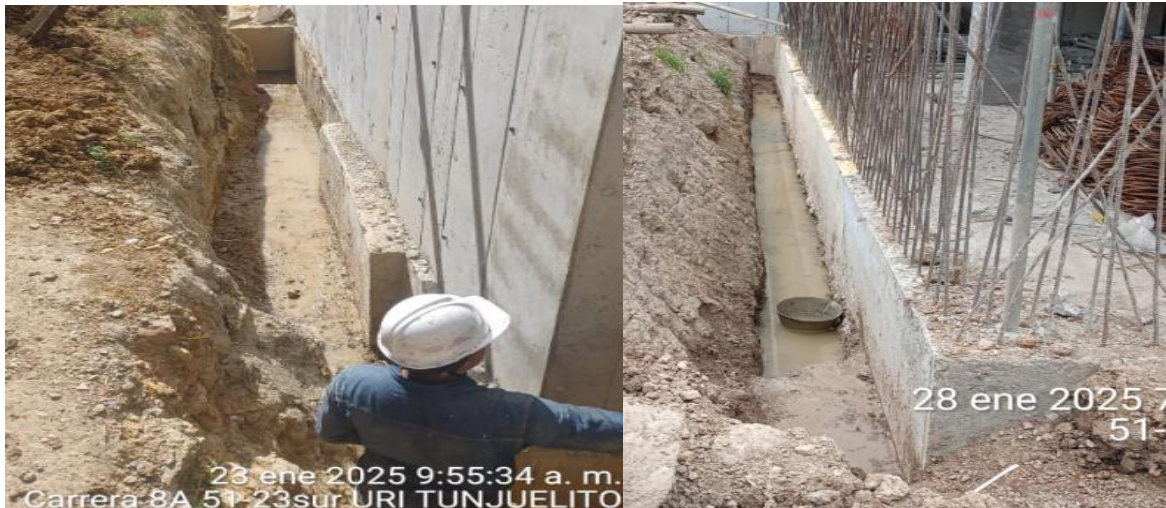
8. *El personal en obra a hoy (28 01 2025) es de 30 personas, se debe verificar el esperado por que no se están atendiendo frentes de obra como filtros perimetrales, cimentación y placa de contrapiso.*

Excavación filtro perimetrales

Respuesta: Se ha venido ejecutando la excavación y perfilado del filtro perimetral desde la semana anterior, así como la excavación para las vigas de cimentación y los dados faltantes para la placa de contrapiso entre los ejes 4 y 6 sobre los ejes F y G. Sin embargo, desde la Interventoría se ha reiterado al contratista la necesidad de incrementar el personal en obra, dado que aún hay frentes pendientes por ejecutar según el cronograma.

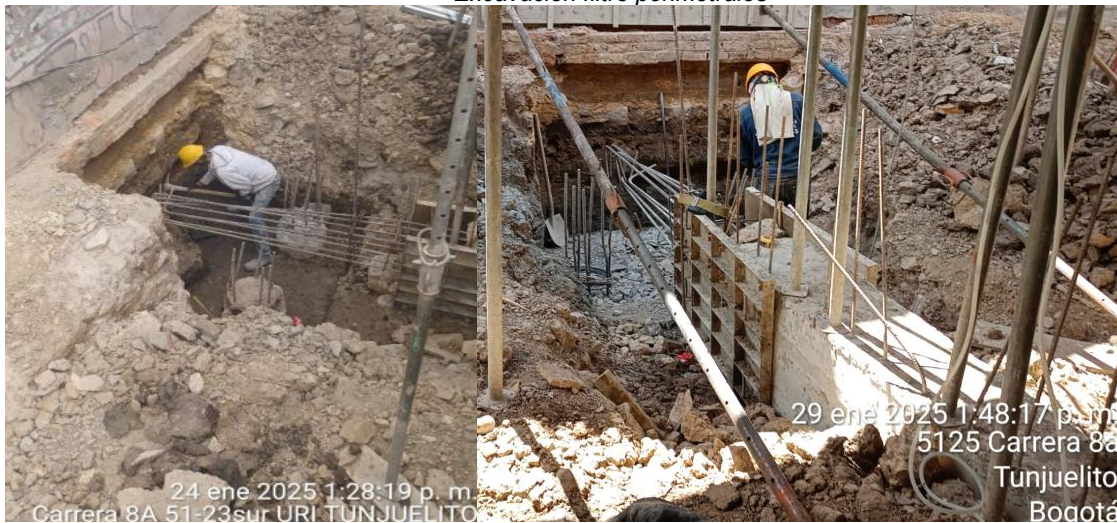
Excavación manual vigas y dados de cimentación

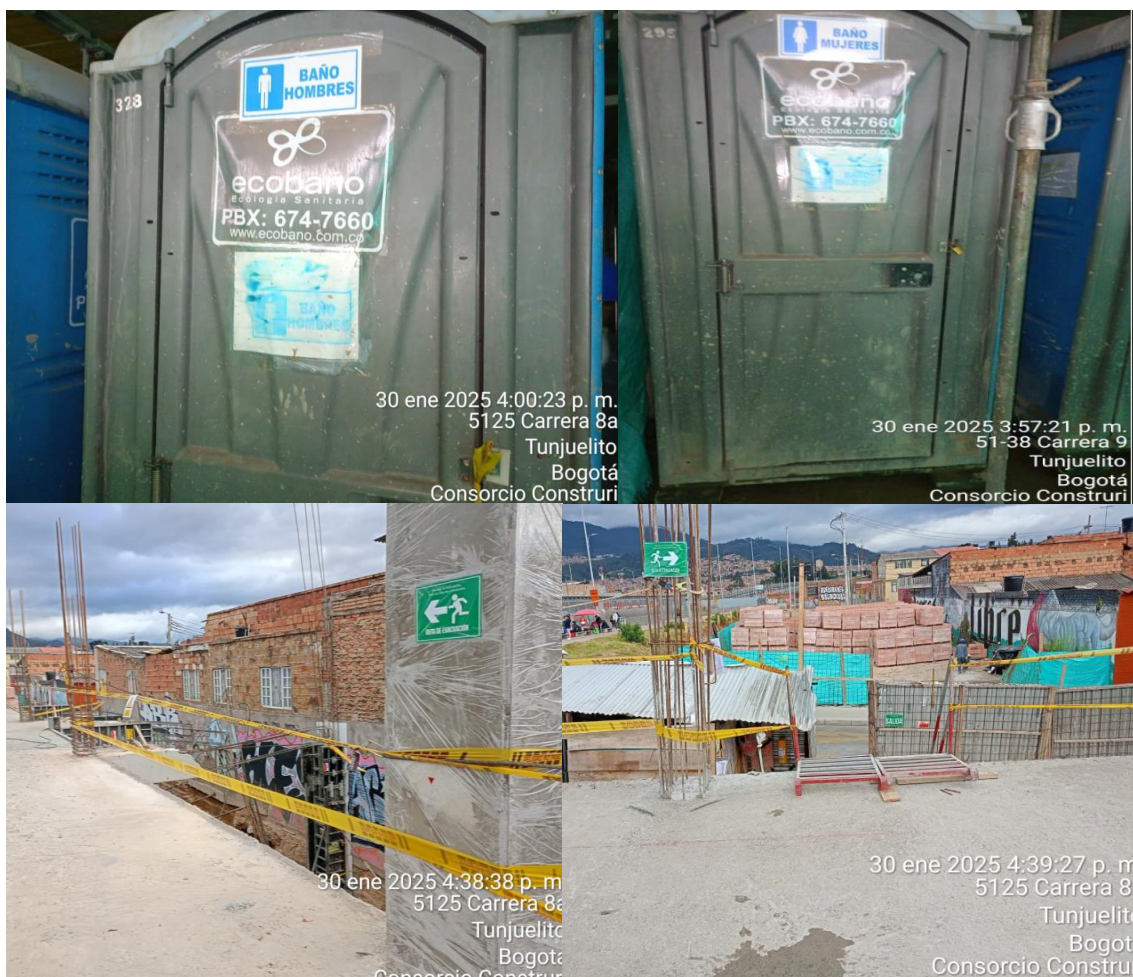
11. Definir con claridad la señalización de las áreas sanitarias de la obra y puntos de evacuación que NO hay.

Respuesta: Se ha corregido la señalización en obra, incluyendo la identificación adecuada de las unidades sanitarias y los puntos de evacuación.
