El proyecto ESPACIOS DE VIDA, tiene como fin la rehabilitación o reparación de las infraestructuras públicas de carácter cultural que hayan resultado afectadas por el fenomeno de la niña 2010-2011, identificadas y priorizadas por el Ministerio de la Cultura, en desarrollo del convenio interadministrativo No. 9677-09-267-2012 celebrado entre el Fondo Nacional de Calamidades - Subcuenta Colombia Humanitaria-Fiduprevisora S.A. y el Ministerio de Cultura, así como el contrato de cesión No.0441 celebrado entre el Ministerio de Cultura y Alejandro Sokoloff y Cia Ltda.

La Casa de la Cultura localizada en la Carera 12 con Calle 12, Calle la Iglesia en el municipio de Barranco de Loba, Departamento de Bolivar. Las coordenadas son 08° 57" Norte, 74° 07' Oeste, a una altitud de 23 msnm.

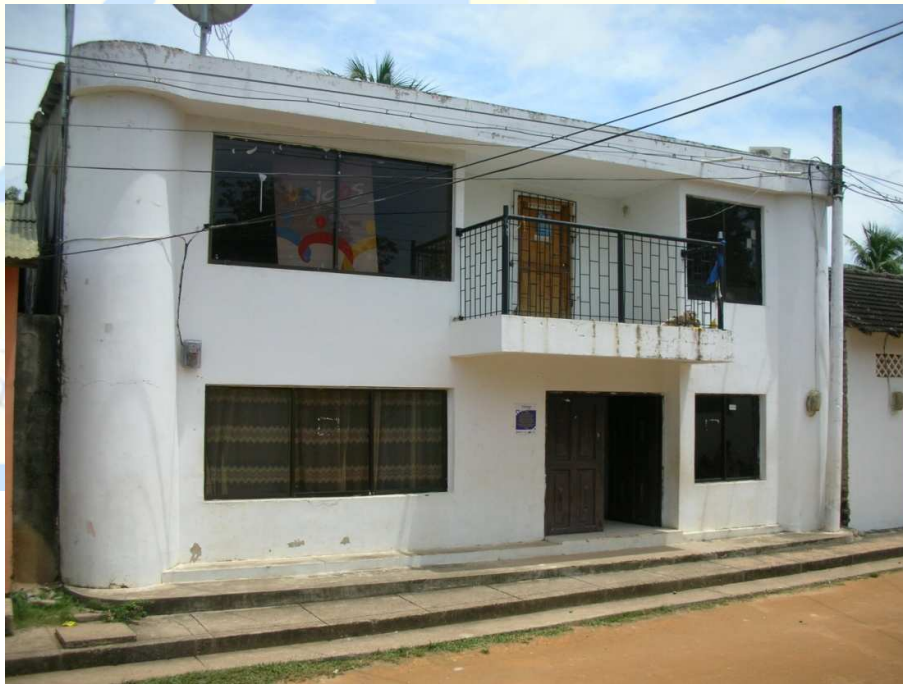
Fotografía No. 1 – Acceso Principal – Deterioro por falta de mantenimiento

Teniendo en cuenta la revisión y estado analizado de la estructura, recomendamos a continuación el procedimiento para rehabilitar la estructura y ampliar su vida útil:

Realizar limpieza en general a través de hidrolavado con chorro de agua caliente, procurando mantener una presión suficiente para remover las partículas sueltas, preferiblemente mover en círculo la boquilla para una adecuada y eficaz limpieza de superficie. El chorro se aplicara perpendicular a la superficie distribuida en círculos para conseguir una distribución uniforme y permitir la remoción de todos los residuos que puedan perjudicar la adherencia.

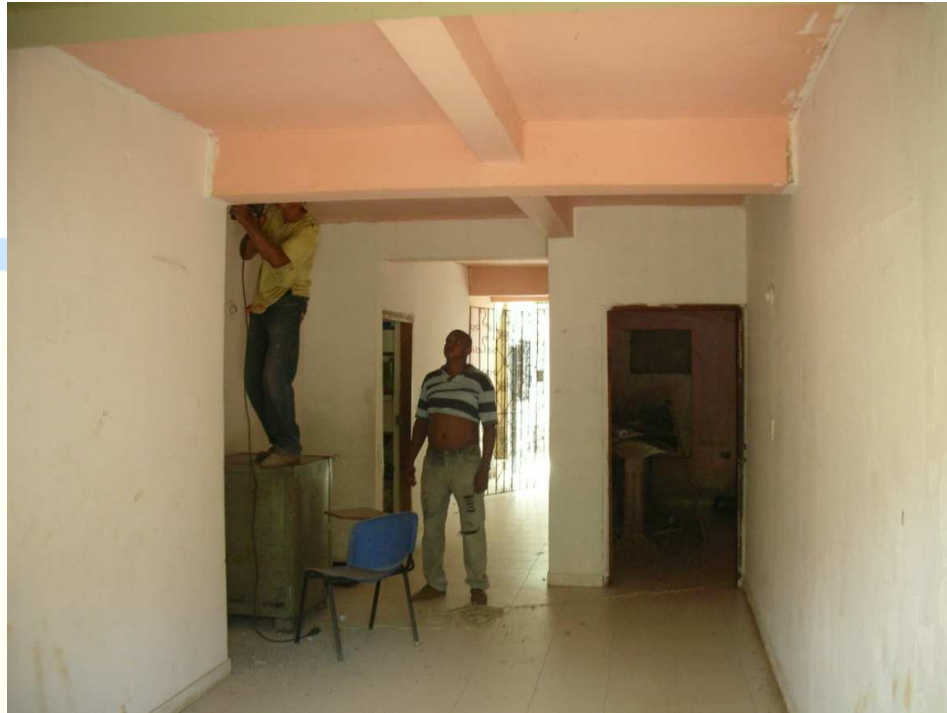
- Caracterización de daños: No presenta grietas, ni fisuras. La prueba con fenoftaleina no dio color hasta los 5 cms de profundidad, o que nos indica que existe carbonatacion de los elementos. Al descubrir el acero no presenta deterioro, se observa en vigas y viguetas el refuerzo con diametro nominal conservado. Se aprecia manchas de salitre blancas en muros internos de fachada segundo piso. La cubierta en Asbecto-Cemento y la estructura de cubierta en buen estado. Pisos de ceramica en el 1er y 2do piso en buen estado. No se aprecia reformas y/o ampliaciones.

Fotografía No. 2 – Vigas y Viguetas Losa Entrepiso

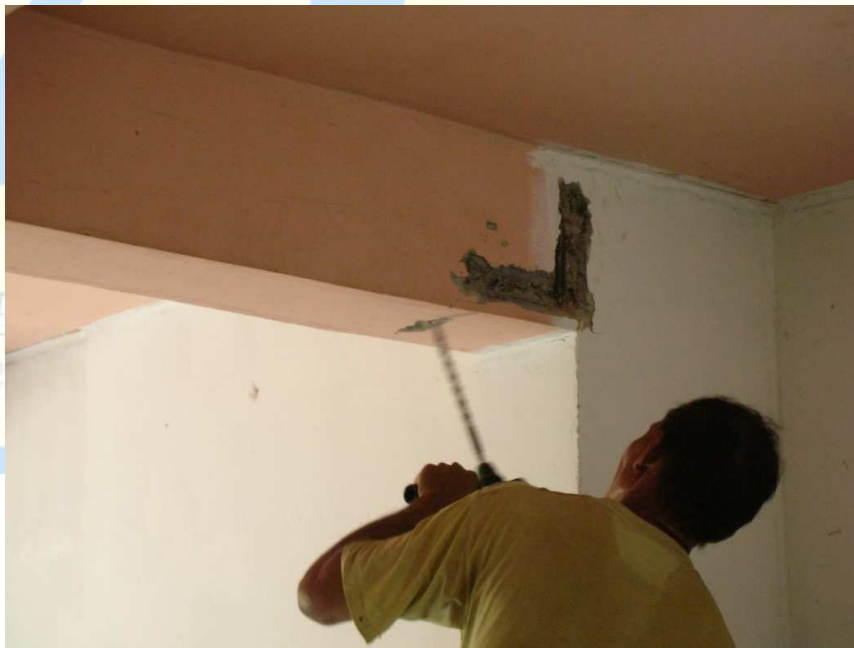
Fotografía No. 3 – Determinación de Ubicación y dimensiones acero de refuerzo

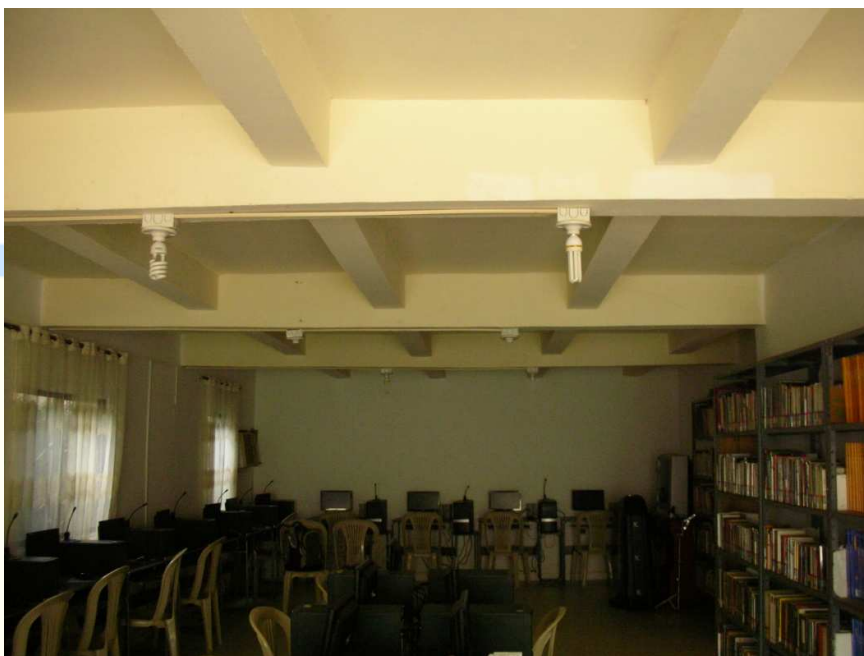
Fotografía No. 4 – – Entrepiso Biblioteca

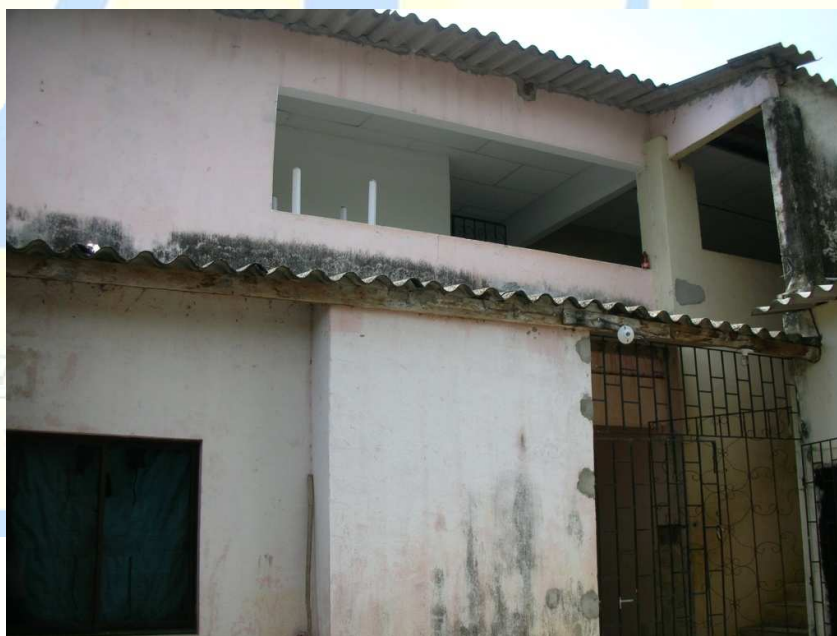
Fotografía No. 5 – Muro exterior – manchas humedad

La estructura de la edificación, en terminos generales, se encuentra en buen estado. En algunos sitios se ha encontrado elementos con manchas de humedad, zonas superficiales, esencialmente por falta de impermeabilización y falta de mantenimiento.

En caso de que alguna superficie este expuesta a humedad, se deberá realizar un tratamiento de impermeabilización.

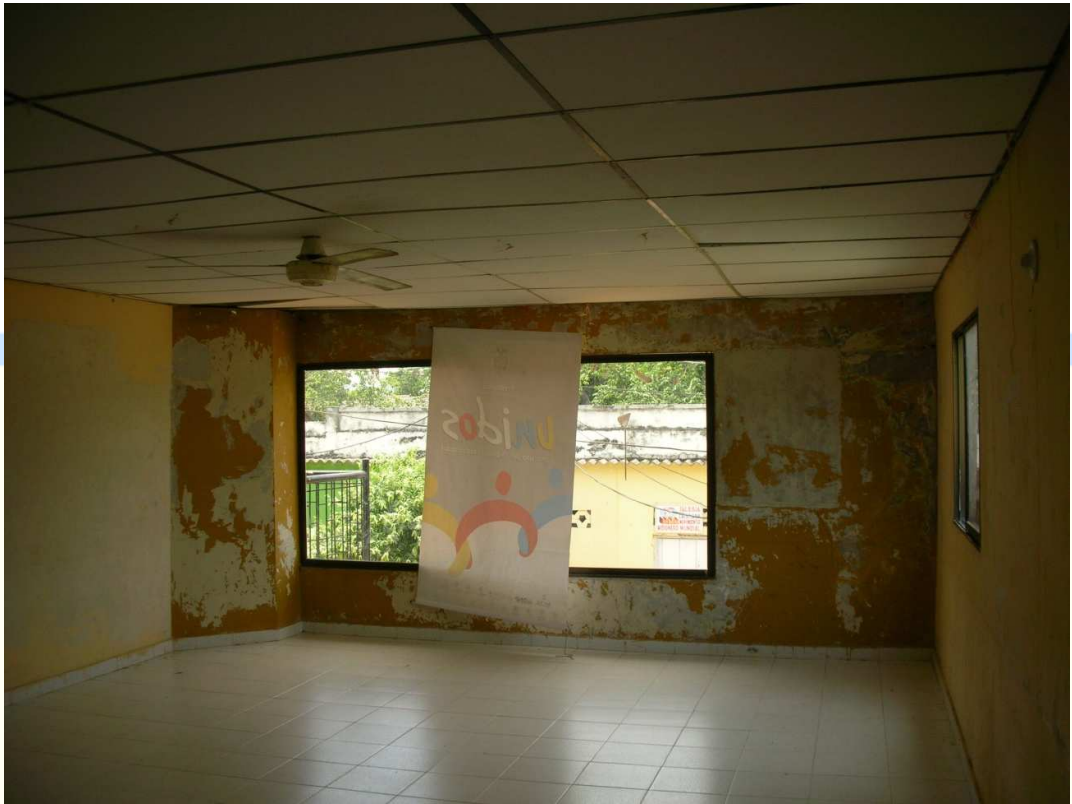
Fotografía No. 6- – Humedad muro interno fachada principal

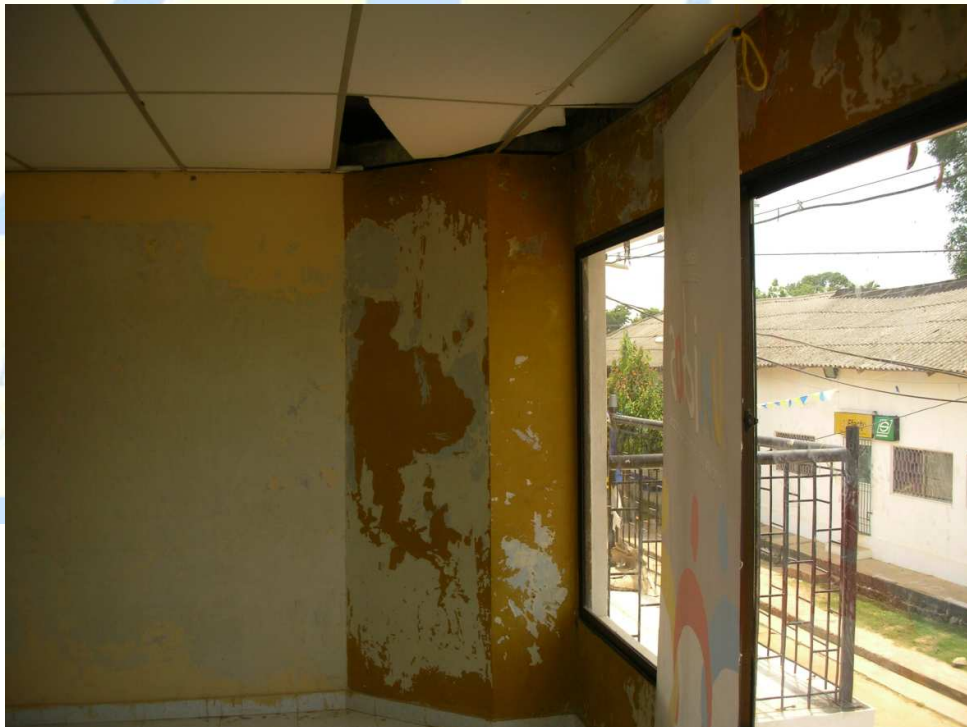
Fotografía No. 6- – Humedad muro interno fachada principal

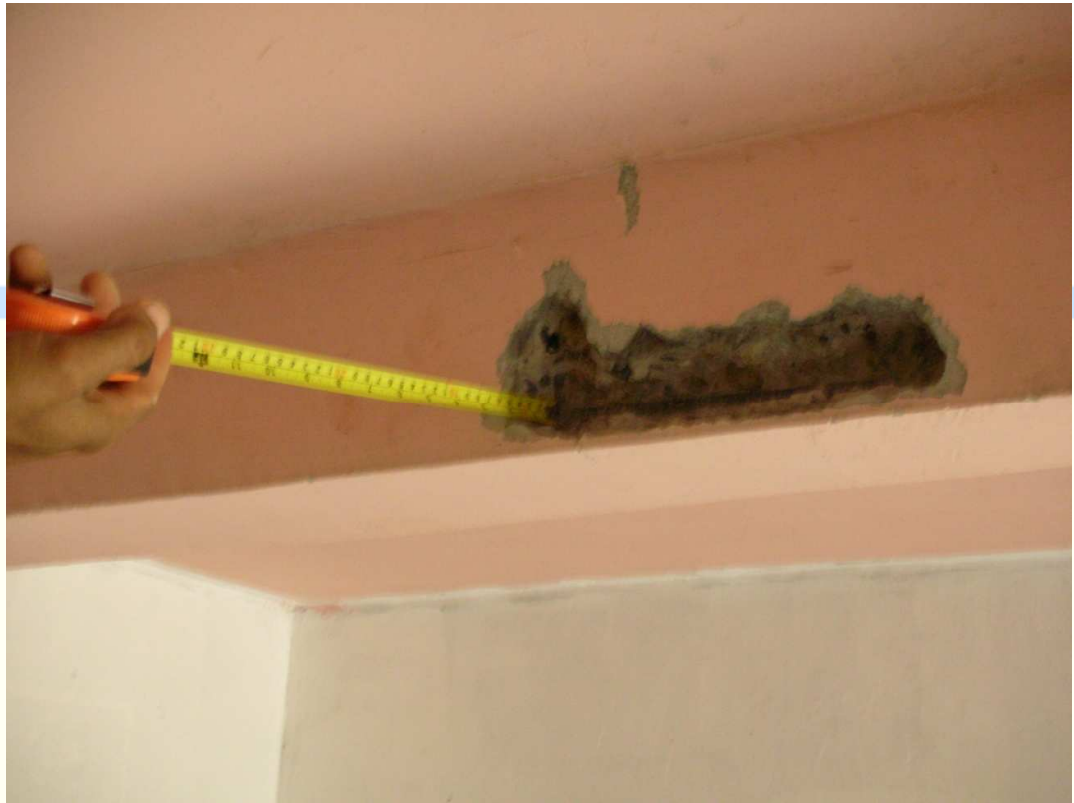
Fotografía No. 7 – Localización y espaciamiento armaduras
