ICBF-036-CAE -MED - 033

REF: CONTRATO PAF-ICBF-O-036-2016, CUYO OBJETO ES “DIAGNÓSTICOS, ESTUDIOS Y CONSTRUCCIÓN DE ADECUACIONES PRIORIZADAS POR EL ICBF PARA LOS CENTROS DE ATENCIÓN ESPECIALIZADOS DE IBAGUÉ Y MEDELLÍN EN LOS DEPARTAMENTOS DE TOLIMA Y ANTIOQUIA”.

Asunto: DIAGNÓSTICOS PARA IMPERMEABILIZACIÓN DE CUBIERTA EN POLA 28 Y COCINA - PANADERÍA

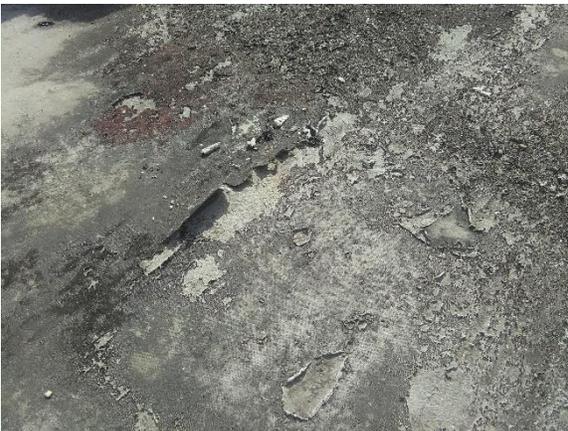
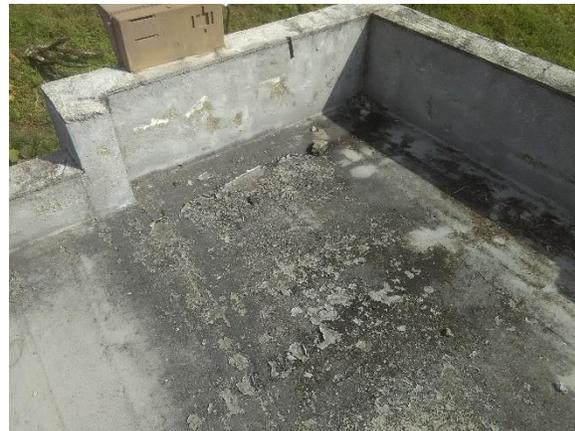
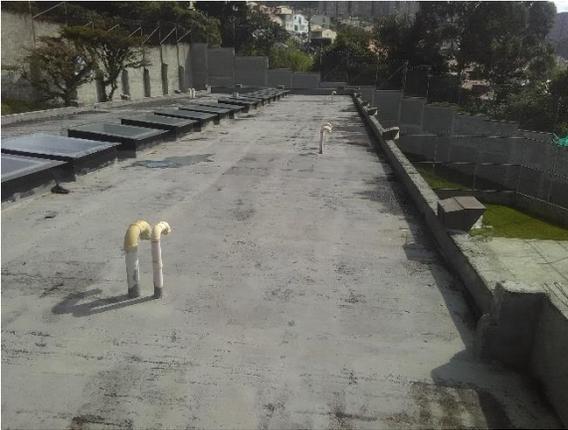
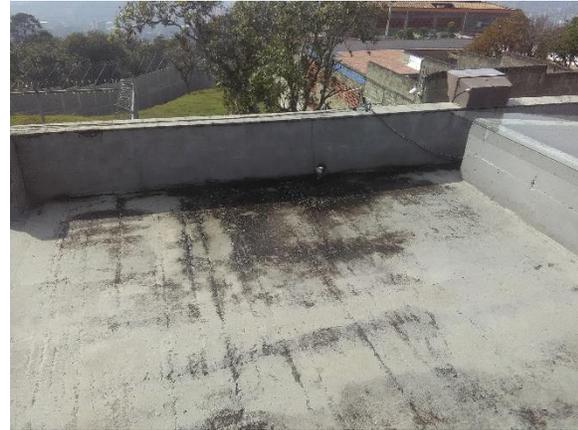
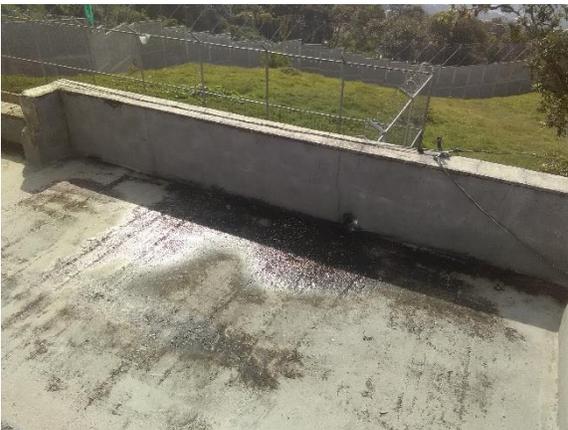
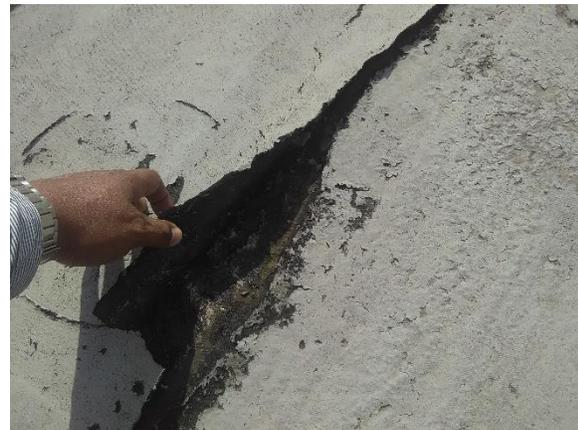
Cubierta Pola 28: Cubierta en placa de concreto, cuenta con un acabado de impermeabilización, el cual se encuentra en mal estado, cabe anotar que la cubierta no cuenta con medias cañas en las antepechos perimetrales ni en las claraboyas, se evidencian empozamientos en zonas aisladas y en los descargues de aguas lluvias (gárgolas), de igual manera el manto que cubre la junta de dilación se está levantando, provocando filtraciones en épocas de lluvias.

La cubierta cuenta con un área de 350 m2 aproximadamente

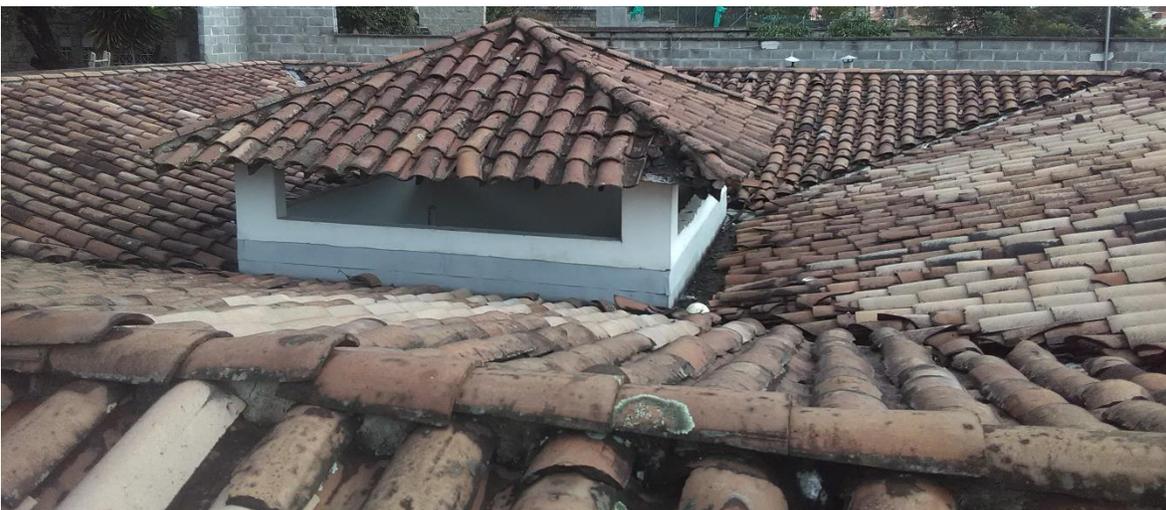
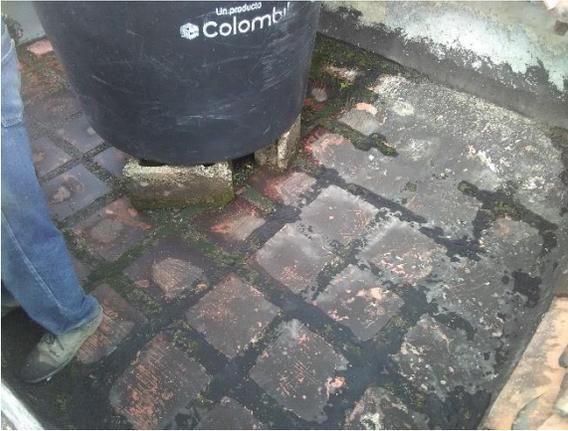
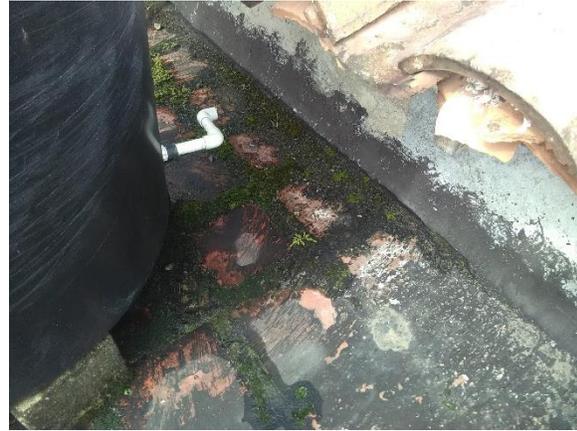
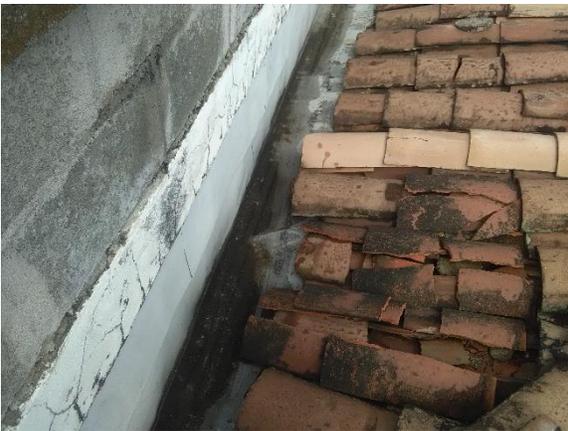
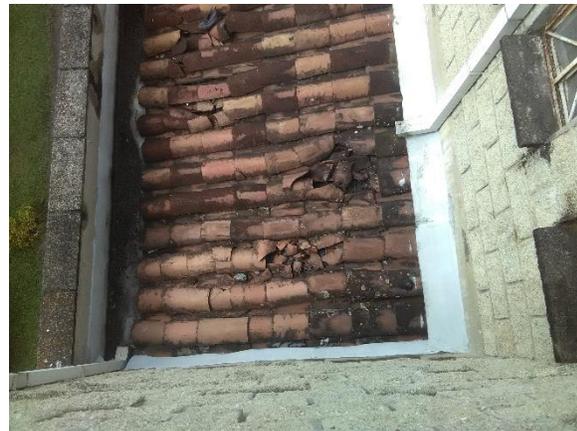
Cubierta Cocina - Panadería: Cubierta de 8 aguas, en teja de barro, compuesta por dos secciones la exterior y más grande que descarga tanto al exterior como al interior de la edificación y unas más pequeñas que descarga al exterior, las aguas son recogidas en canales en lamina galvanizada.

Se encuentra en pésimo estado, debido a que las tejas que posee están mal instaladas, rotas o en no hay, provocando así goteras en épocas de invierno, en las canales de recolección se presentan empozamientos, los cuales también causan filtraciones de aguas, la placa de tanque tiene un acabado en tablón de gres, pero no posee algún elemento impermeable que evite filtraciones de aguas, provocando que proliferen materia orgánica (lana)

La cubierta cuenta con un área de 500 m² aproximadamente
