PROCESO GESTIÓN DEL TALENTO HUMANO	F12.P5.GTH	23/02/2017
	FORMATO INFORME DE COMISIÓN O DESPLAZAMIENTO	Versión 2	Página 1 de 15

FECHA	11 de agosto de 2017
LUGAR	San Andrés – Archipiélago de San Andrés, Providencia y Santa Catalina, islas

OBJETIVO: Realizar visita técnica a las obras del Centro de Atención Especializada de la regional San Andrés, para verificar estado actual del proyecto y Realizar reunión conjunta entre Contratación, Infraestructura, Responsabilidad Penal y entes territoriales sobre la legalización del acuerdo de operación con los centros de responsabilidad penal.

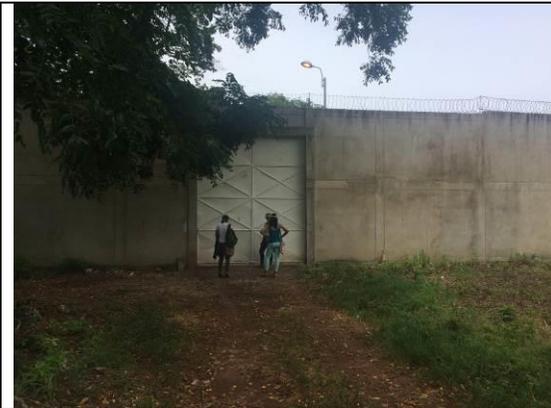
Entrada CAE

Muro de cerramiento: cuenta con un área de 1.875,36 m². en la parte lateral esta sin pañetar.
Las vías de acceso a cada bloque y comunicación entre ellos, no cuenta con adoquín, pero se encuentran planteados dentro de los diseños.

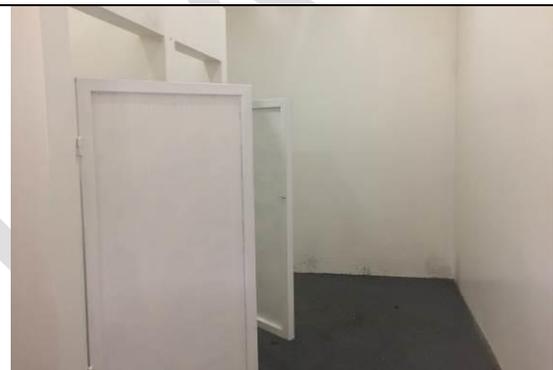
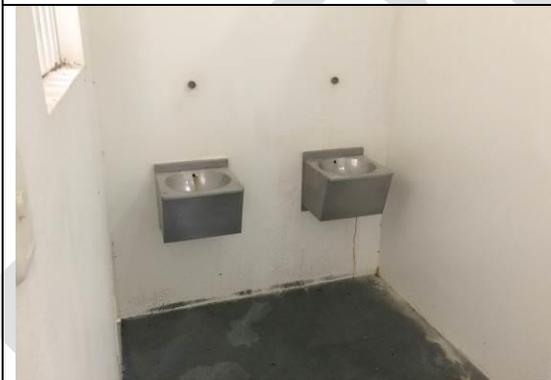
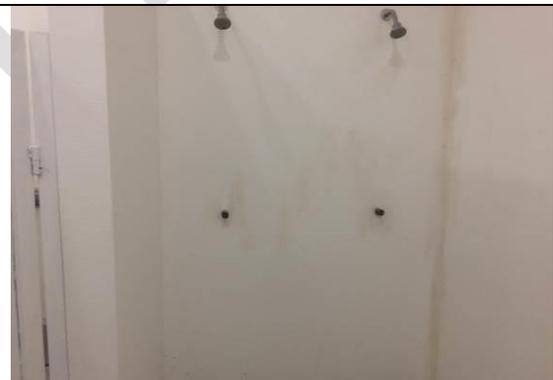
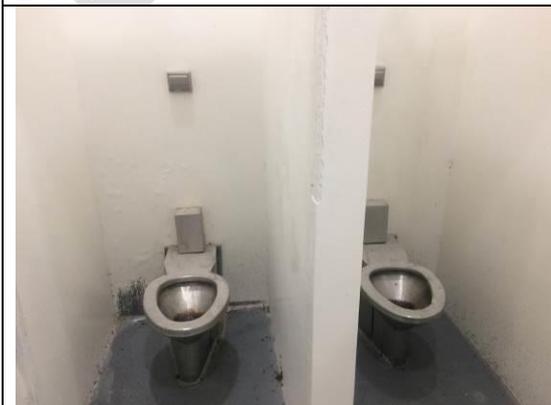
Bloque 2: Bloque de talleres y servicios: este bloque está en un 90% terminado con acabados, su área de construcción es de 399,48 m2, cuenta con espacio de 3 cuartos de talleres, un cuarto para el transformador, un cuarto de celda de baja tensión, un cuarto de subestación, la cocina, dispensa, área de preparación y casillero, lavandería, no se evidencia filtraciones, ni grietas, su estructura es metálica con cerramiento en bloque no. 15, los sanitarios de los baños se encuentran deteriorados por oxido producido por la salinidad del ambiente. Faltan los mesones de la cocina, en algunos lugares presenta filtración++on y humedades en muros, requiere mantenimiento:

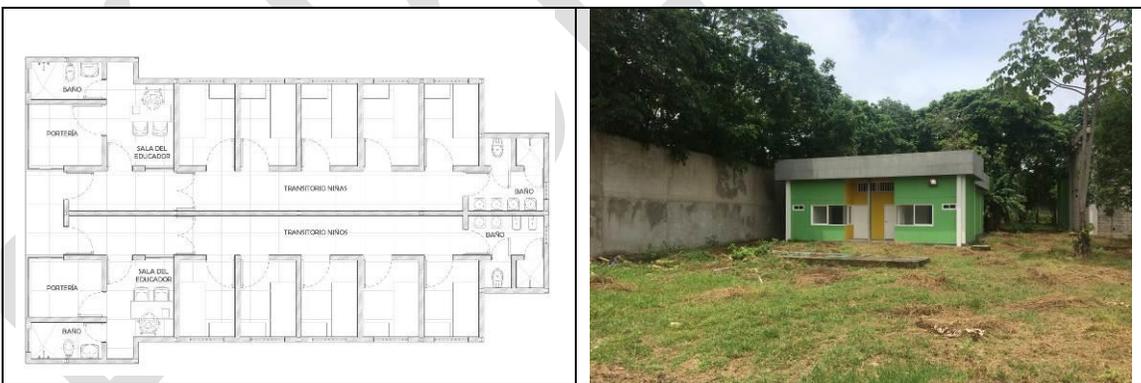
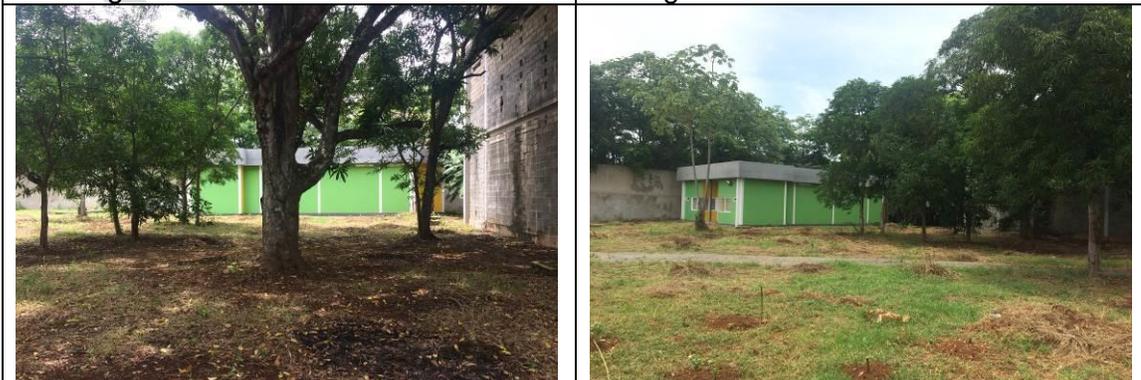
Bloque 3: Centro transitorio: su área de construcción es de 162,51 m², de un piso, este bloque está terminado, con acabados, cuenta con un espacio de portería (educadores – formadores), cinco dormitorios femeninos y cinco dormitorios masculinos (total diez dormitorios), baños independientes a los dormitorios, los baños femeninos cuenta con tres lavamanos, un sanitario, y una ducha, en los masculinos dos lavamanos, un sanitario y dos duchas, en el momento de la visita está desocupado. Esta apto para su funcionamiento, se encuentra terminado al 100%, pero requiere mejoras en cuanto a pintura, sanitarios oxidados, mantenimiento en general

- Se sugiere revisar al inversión para que el Centro sea operativo (se anexa presupuesto de la gobernación).
- Se sugiere revisar la conveniencia y el valor de los 2 nuevos edificios que están en el proyecto inicial.
- Se sugiere el cambio de todos los aparatos sanitarios en acero por aparatos en otro material más resistente a la corrosión.
- Revisar las aperturas de ventilación en los alojamientos ya que es insuficiente, hay que tener en cuenta protección contra insectos y lluvia de costado.

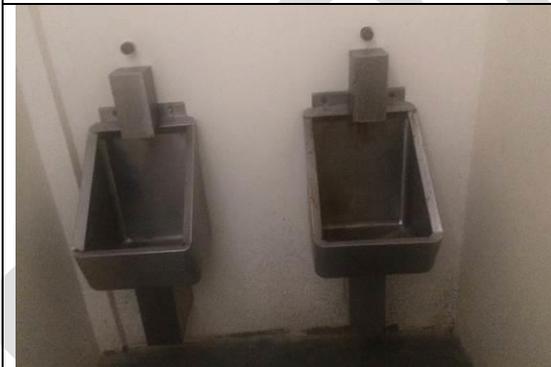
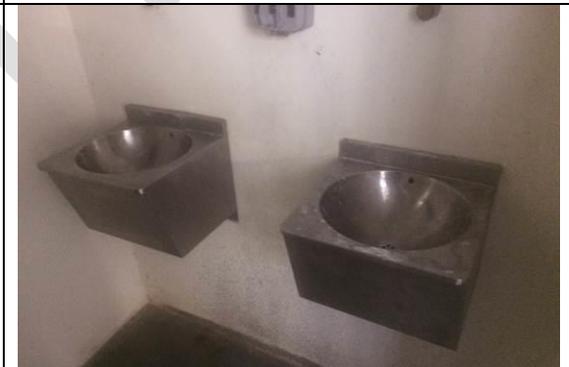
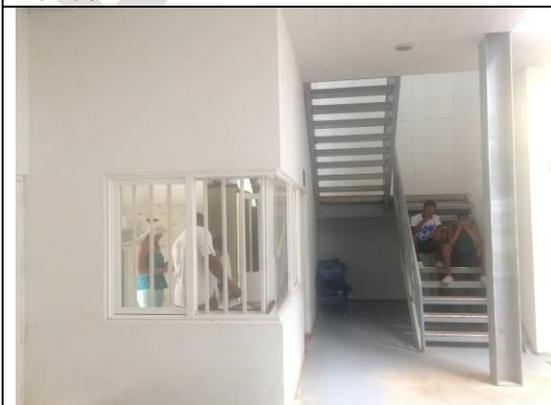
cual se intercomunica con el mismo espacio en el primer piso, Se encuentra en uso y acabado en un 100%, pero requiere de mantenimiento: 1. las estructuras se encuentran oxidadas; en los baños del segundo piso están ubicadas las duchas de los adolescentes, las cuales presentan filtraciones en la placa de contrapiso que afectan los baños que están ubicados en el primer piso, presenta filtraciones que se muestra en la parte exterior del bloque entre la placa de contra piso y levante de bloque el cual cerca se encuentra una bomba de cuatro caballos que debe funcionar de manera automática, hay una filtración en la parte externa de la edificación (fuga de agua) entre la placa de contra piso y levante, los sanitarios que son en acero inoxidable presentan oxido por la salubridad por la cercanía al mar, las estructuras metálicas necesitan pinturas ya que presentan óxidos.

- El Centro en el Estado actual tiene capacidad de 15 cupos CIP y 10 CETRA, si se termina el bloque en obra gris tendría 15 cupos CAE.
- Al terminar los 2 edificios que faltan se sumarían 16 cupos CAE y 12 CIP
- Se deben cambiar los sanitarios anti vandálicos en acero ya que se oxidan fácilmente por la salinidad del ambiente.
- Es necesario mejorar la circulación de aire en los dormitorios del CIP, ya que actualmente se requiere ventilación mecánica.
- Para que el Centro quede operativo se requiere terminar la cocina y la cancha múltiple.
- Se encuentra en proceso el Comodato con la Gobernación para que se hagan las obras y empiece a funcionar formalmente, actualmente hay 4 jóvenes en el CIP.
- Se requiere hacer vía de acceso y comunicación Interna entre los bloques.

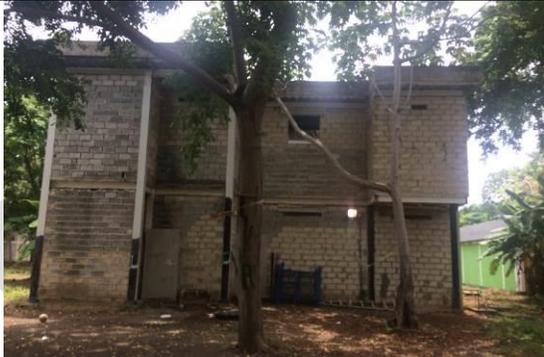
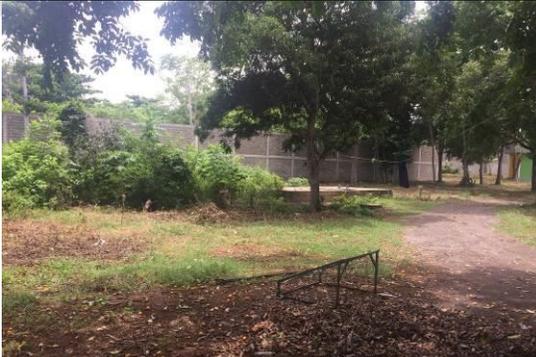
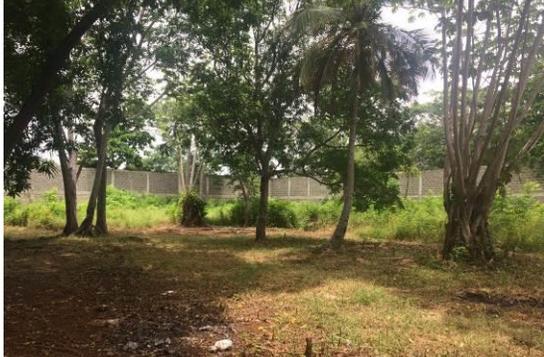
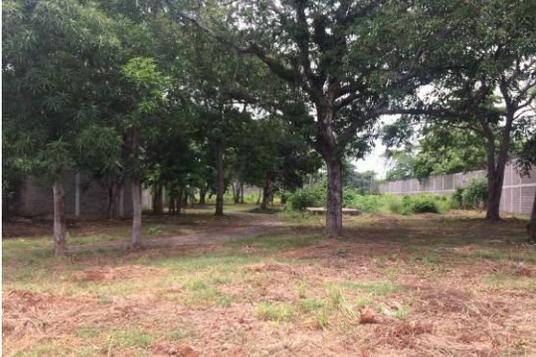
Bloque 5: Centro de atención especializada (construido como bloque femenino): este bloque es de dos pisos con una área de 366,70 m2, en la actualidad se encuentra en obra negra, según planimetría en el primer piso encontramos dos aulas, zona común, un baño con tres sanitarios, espacio para el educador con su respectivo baño, en el segundo piso quedan los dormitorios que no están terminados, baño con tres divisiones de duchas, un aula para el educador y el baño. No se encuentra apto para su funcionamiento, está en obra negra, construido en un 40% aproximadamente, no está pañetado, sin ningún tipo de acabado y le faltan divisiones en el segundo piso. Se requiere terminarlo, la capacidad es de 15 cupos
