Asunto: Concepto técnico vista de inspección por riesgo Centro de Atención al Joven Carlos Lleras Restrepo

## CONCEPTO TÉCNICO

Los días 4 y 27 de abril del presente año, personal técnico adscrito a la Unidad de Gestión del riesgo del Área Metropolitana Valle de Aburrá realizó una visita de inspección por riesgo al Centro de Atención al menor Infractor (CAMI). A continuación se hace la descripción de las condiciones identificadas en dicho sector:

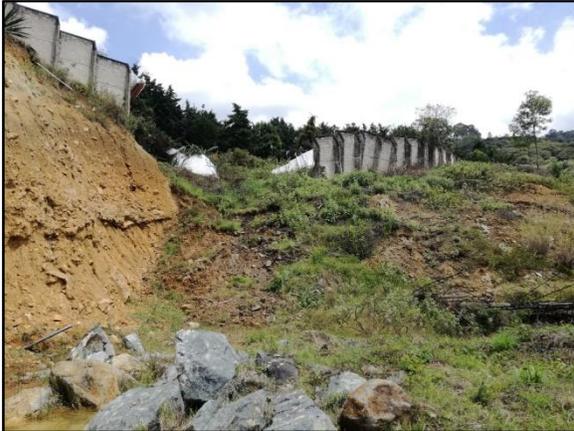
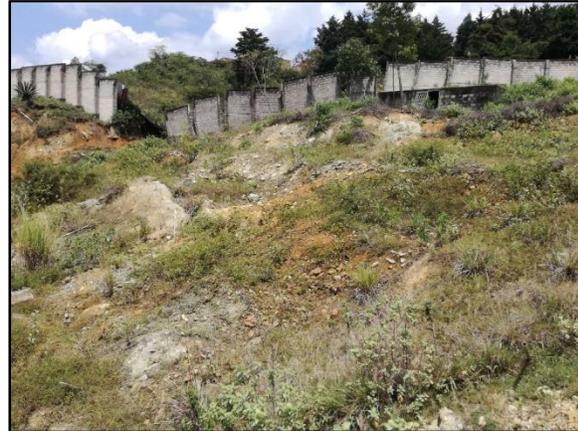
Hacia el talud norte de la zona en referencia, donde se adelantaban las construcciones de una nueva edificación para la ampliación de las instalaciones del CAMI, en proyecto denominado la Pola III, se identifica un movimiento en masa, con características rotacionales y superficie de falla aparentemente profunda, que afecta principalmente depósitos de vertiente de tipo flujo de lodos y escombros en una amplitud aproximada de 50m y una longitud igual. Se destaca que estos materiales exhiben altos niveles de

saturación en la zona afectada y corresponden a materiales limo arenosos con bloques y fragmentos de rocas, moderadamente meteorizados, de formas angulares a subangulares.

**Fotos 1 y 2.** Características del movimiento en masa asociado a talud posterior

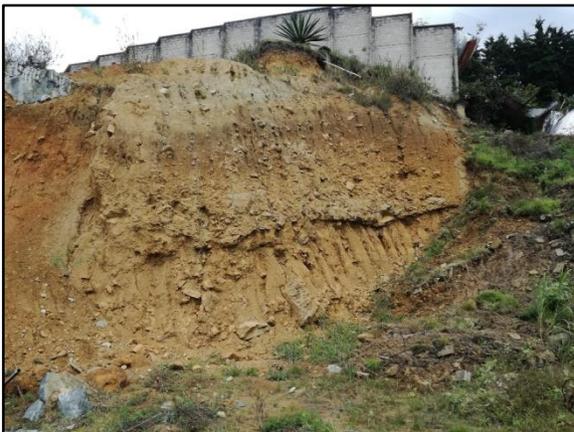
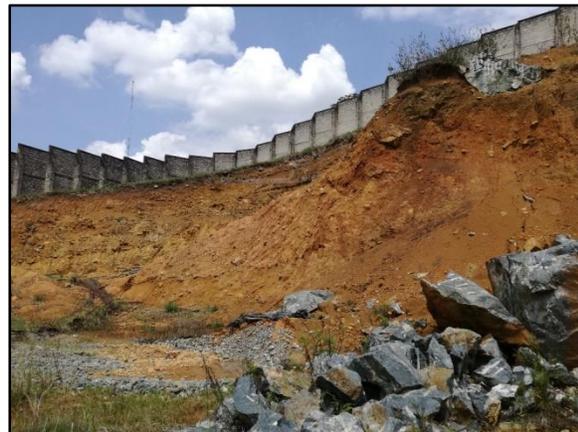
**Fotos 3 y 4.** Características geológicas del talud afectado

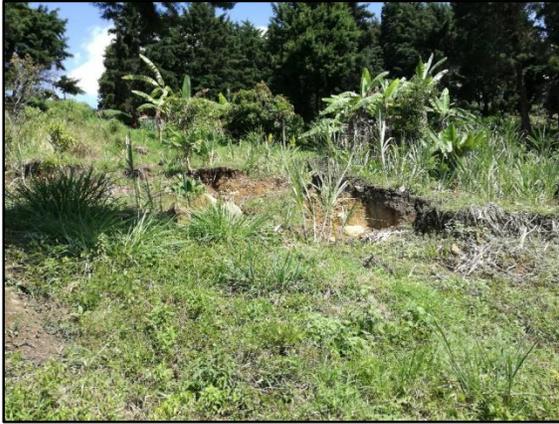
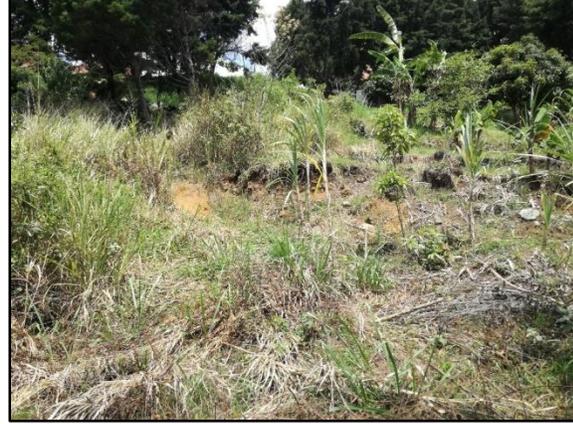
De acuerdo con lo identificado en campo, este deslizamiento ha presentado desplazamientos importantes representados por la presencia de escalonamientos del orden de 0.5 a 0.8m y un escarpe hacia la corona que alcanza hasta 1.5m de altura. El movimiento en masa se encuentra activo y se han desarrollado importantes grietas de tracción hacia la zona superior de la corona que indican un comportamiento remontante o retrogresivo del mismo. Se destaca que geomorfológicamente la zona corresponde a una depresión o vaguada topográfica donde se favorecen la concentración de aguas lluvias y de escorrentía, y se evidencia por la presencia de flujos superficiales en la zona afectada.

Fotos 5 y 6. Agrietamiento y escalonamientos identificados hacia la corona del movimiento en masa

- Sellamiento de las grietas identificadas mediante una mezcla de cal y tierra, con el fin de evitar que el agua lluvia y de escorrentía se filtre a través de éstas.

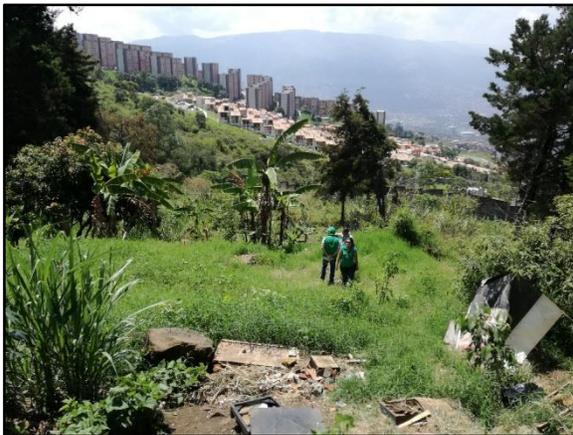
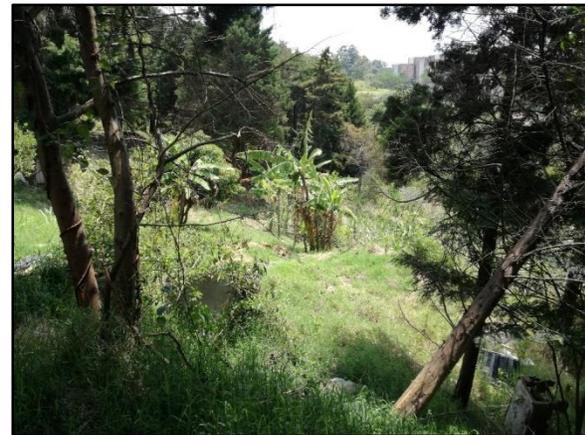
Fotos 7 y 8. Características morfológicas de la zona analizada

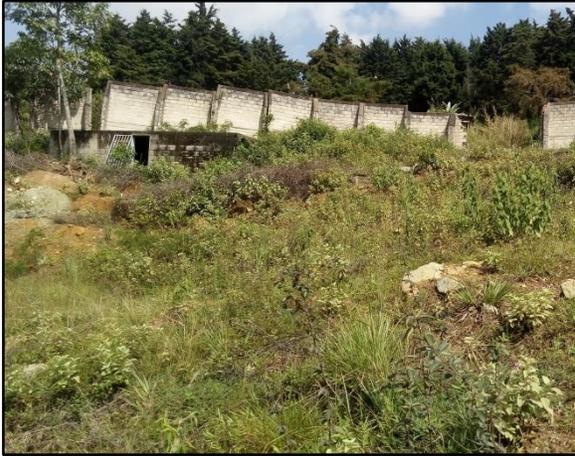
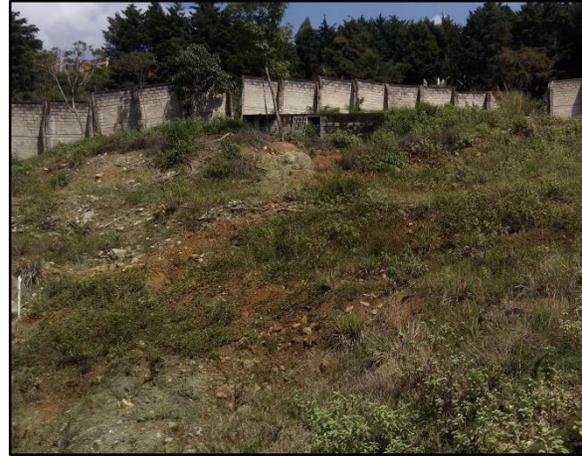
En concordancia con lo anterior, no se recomienda realizar establecimiento de árboles sobre el talud, toda vez que la biomasa de éstos ayudaría a incrementar el peso del movimiento en masa haciendo más crítica la situación. Sin embargo el suelo debe tener una cobertura de porte bajo o herbáceo que proteja la superficie del impacto de las gotas de la lluvia. Por lo anterior se recomienda el establecimiento de coberturas con maní forrajero en los lugares desprovistos de vegetación o simplemente permitir que se dé un

crecimiento de las plantas arvenses con mantenimientos periódicos. Ver fotos 9 y 10.

Fotos 9 y 10. Sucesión natural de especies arvenses para el cubrimiento superficial del suelo

- No establecer árboles dentro del proceso erosivo activo y solo establecer vegetación que cubra la parte bajo y superficial del terreno para evitar la erosión producida por el impacto de la lluvia con especies como el maní forrajero, o en su defecto estimular la cobertura de especies arvenses existentes en el terreno mediante la dispersión de semillas colectadas dentro de la misma área.

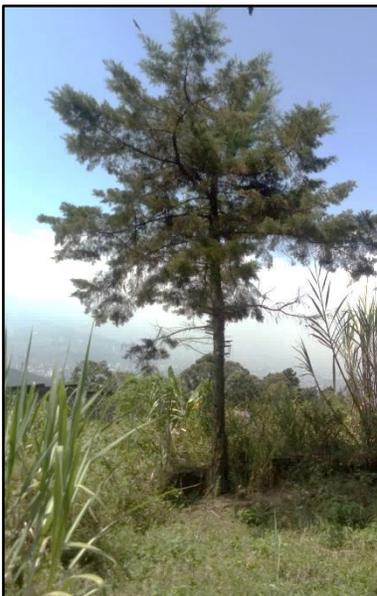
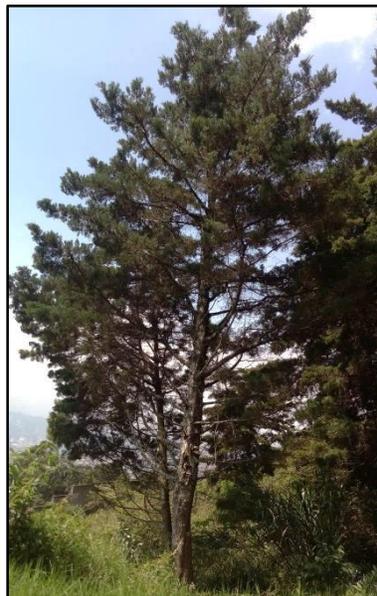
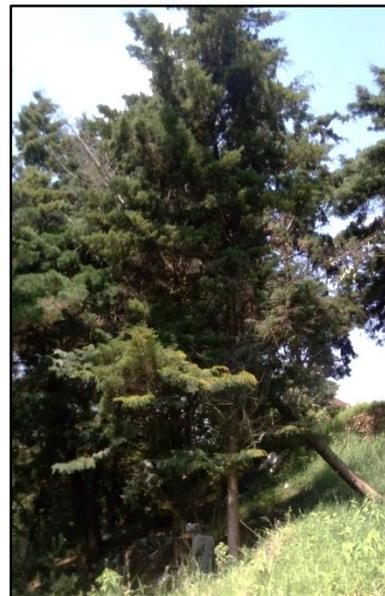
De otro lado, hacia la parte superior del muro de encierro se identificaron seis árboles de la especie ciprés (*Cupressus lusitánica*) sobre el movimiento en masa lo cual contribuye al aumento del peso. Por lo anterior se considera viable técnicamente la tala de seis individuos arbóreos y su posterior reposición. En la tabla 2 se describen los árboles a intervenir. Ver fotos 11 a 13.

Fotos 11 a 13. Árboles de la especie ciprés sobre el movimiento en masa que requieren ser talados

- Realizar la tala de 6 individuos arbóreos de la especie ciprés (*Cupressus lusitánica*) que se encuentran ubicados dentro del proceso erosivo, y realizar la compensación de los individuos a talar por fuera del movimiento en masa.

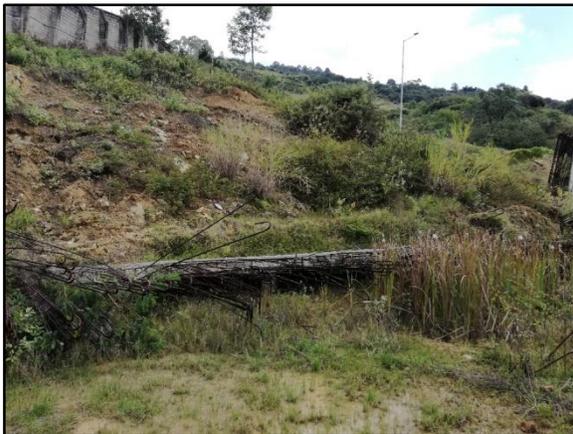
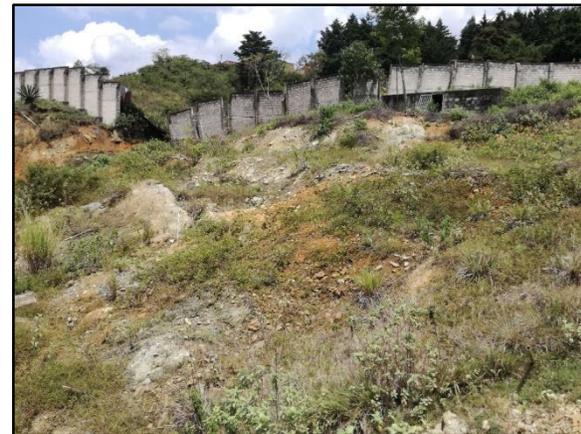
Como consecuencia del movimiento en masa, el material movilizado generó el volcamiento de parte de los muros de cerramiento de la nueva estructura proyectada asociada al proyecto La Pola III, consistente de un muro en concreto reforzado, el cual no fue diseñado para soportar los empujes del movimiento en masa; además de afectaciones en el muro de cerramiento del centro de atención al menor donde se presenta colapso de un tramo de este, y afectaciones en los tramos colindantes consistente en pérdida de verticalidad y desprendimiento de algunas secciones.

Fotos 14 y 15. Afectaciones asociadas al movimiento en masa ocurrido

- Se recomienda finalmente llevar a cabo la demolición de los elementos de cerramiento afectados que representan una amenaza inminente de colapso. La reconstrucción y/o rehabilitación de estos deberá estar acorde con la normatividad vigente y ceñirse a las especificaciones de cimentación planteadas por los estudios geotécnicos.
