ESTUDIO DE AMENAZA, VULNERABILIDAD Y RIESGOS POR PROCESO DE REMOCIÓN EN MASA Y DISEÑO DETALLADO DE OBRAS DE MITIGACIÓN PARA EL PREDIO "LA POLA III"UBICADO EN LA CALLE 65C NO. 94-80 DE MEDELLÍN (ANTIOQUIA). CONTRATO DE CONSULTORIA 1513 DE 2016 DEL INSTITUTO COLOMBIANO DE BIENESTAR FAMILIAR

#### INFORME FINAL

# INSTITUTO COLOMBIANO DE BIENESTAR FAMILIAR

Ingeniería y Desarrollo Urbanistico SAS -INGEDEUR

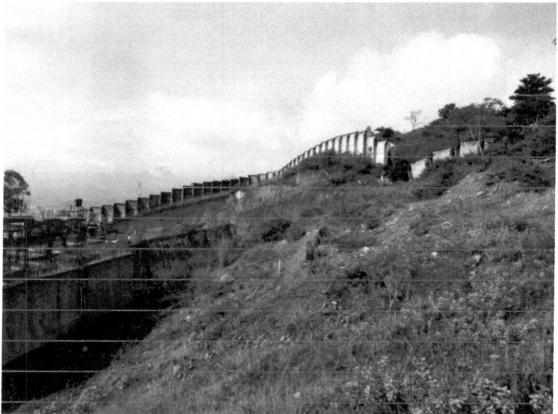
Panorámica área de estudio, a la derecha la masa de terreno inestable que se recuesta sobre el muro de contención provocando su falla y al fondo taludes de corte sin medidas de protección geotécnica.

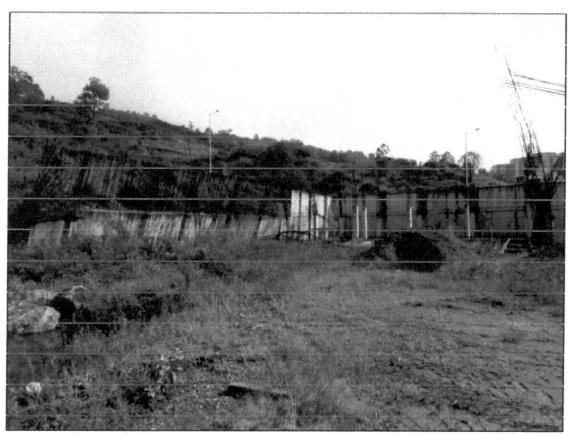
movilizó un volumen de terreno cercano a los 3.000 metros cúbicos, los cuales al recostarse a la estructura en construcción generaron empujes que provocaron la falla de una parte del de contención en concreto reforzado, en una longitud de 20 metros, quedando este con una inclinación de unos -30 grados con respecto a la vertical.

Imagen 2. Vista de la obra en construcción y falla del muro de contención.

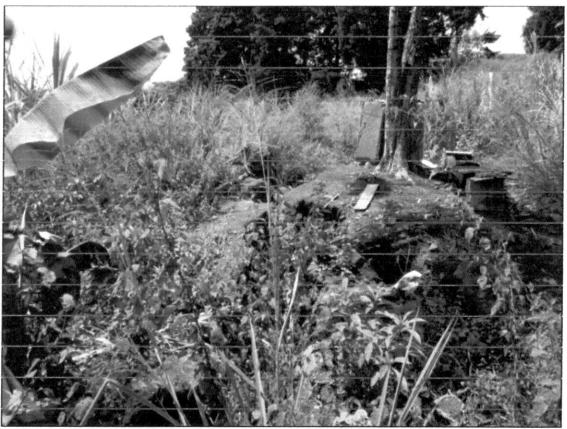
El proceso de remoción en masa generó grietas de tracción a lo largo de la masa inestable, principalmente a media ladera (a 50 metros de la obra ladera arriba), con aberturas de hasta 70 centímetros en una longitud cercana a los 30 metros. Al movilizarse la masa de terreno se puede observar el escarpe principal de una longitud de 45 metros y 80 centímetros de altura. También se observa que a lo largo y ancho de la masa inestable existen procesos activos evidenciados en la caída y en la pérdida de verticalidad de algunos individuos arbóreos y en la generación de nuevas grietas de tracción que exponen la parte radicular de otros individuos los cuales presentan alto riesgo de caída. Ver imagen 3.

Imagen 3Grietas de tracción a media ladera generadas por el proceso de remoción en masa.

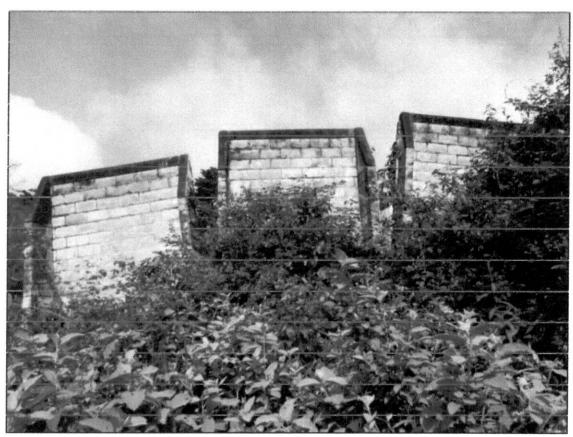
Lo anterior ha encadenado una problemática relacionada primero por el alto riesgo de los transeúntes que pasan por estas zonas inestables, los cuales corresponden a personal de mantenimiento, personal de la Policía Nacional que presta la seguridad del recinto, instructores y los internos adolescentes y segundo porque los muros provisionales construidos no prestan la seguridad necesaria para los internos y la separación de las secciones de muro han generado rutas de fuga de internos.

Imagen 4Muros de cerramiento inmersos en el proceso de remoción en masa los cuales se encuentran con pérdida de verticalidad y presentan un alto riesgo de caída súbita.

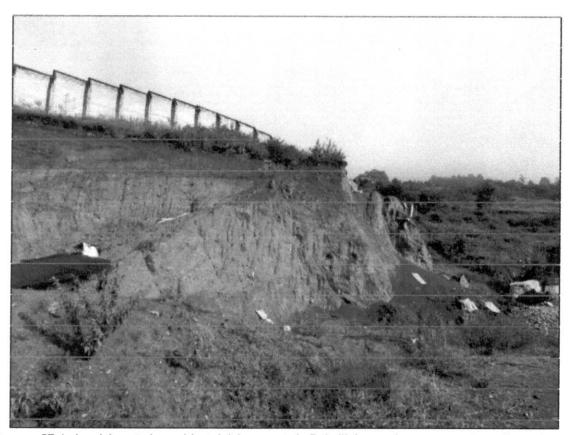
Estos taludes se encuentran altamente erosionados, con bloques de suelo altamente inestables, carentes de protección geotécnica y presentan alta posibilidad de ocurrencia de nuevos procesos de remoción en masa como caída de rocas o desprendimiento de bloques, los cuales pueden ser detonados por acción antrópica, de la escorrentía o por sismo. Esta situación también genera alto riesgo a los transeúntes del sector y también puede generar el colapso de un tramo de unos 200 metros del muro de cerramiento que se encuentra en la parte superior del talud a distancias muy cortas que oscilan entre 1 y 3 metros en la parte máscrítica.

Imagen 5Taludes del costado occidental del proyecto la Pola III, los cuales se encuentran altamente erosionados y muy susceptibles de generar nuevos procesos de remoción en masa.

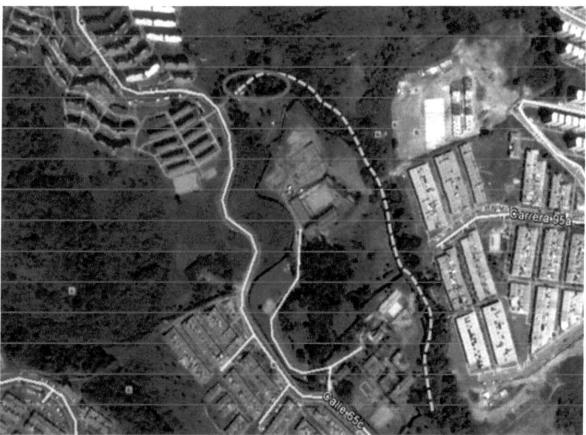
En la parte norte y a media ladera se evidencia la intervención antrópica mediante la construcción de filtros de tipo francés por parte del contratista de obra seleccionado en su momento por parte del ICBF (FAGAR) con el fin de efectuar la captación de aguas de escorrentía superficial y sub superficial y evitar así la saturación del suelo de la ladera inestable. Es de precisar que el lugar resaltado en la imagen y al que se hace referencia en el presente aparte no corresponde a la corona del talud más si se observa en terreno la presencia de una grieta de tracción del talud.

Imagen 15 Localización del canal de drenaje natural de aguas de escorrentía superficial

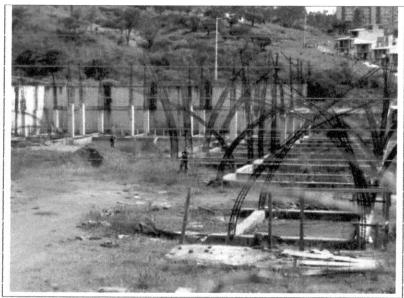
1-A. Edificaciones en proceso de construcción: Corresponden al proyecto la Pola III el cual se encuentra suspendida.

Imagen 21 Proyecto la Pola III en proceso de construcción con obra suspendida.

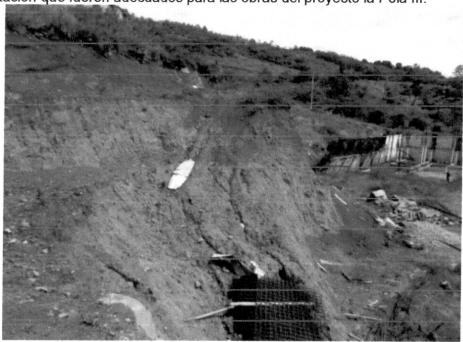
Imagen 28 Tierras desnudas (taludes con alto grado de erosión)

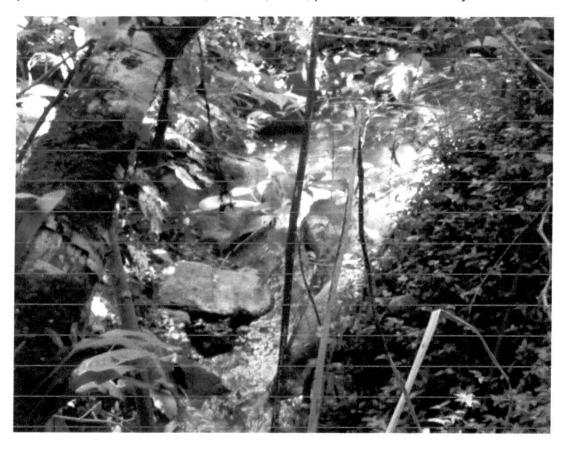
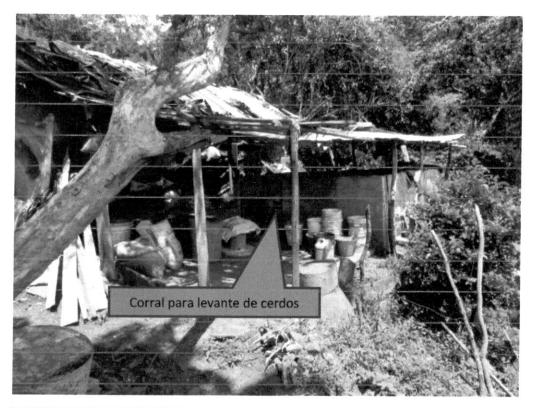
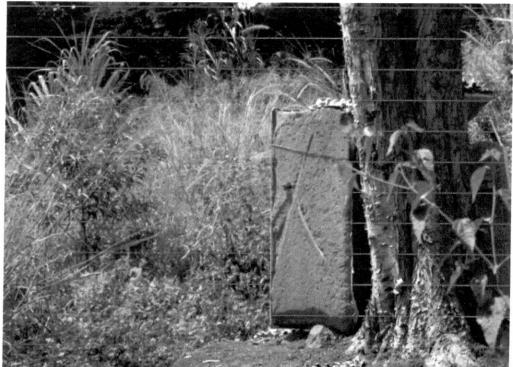
Imagen 29 Contaminación generada por vertimientos indebidos al canal de escorrentía y por disposición inadecuada de residuos sólidos.

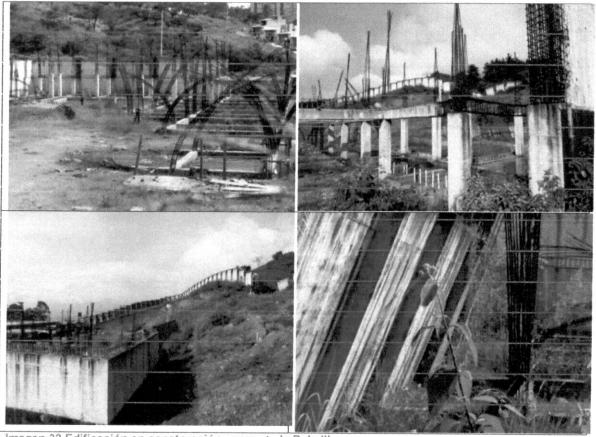
Imagen 32 Edificación en construcción, proyecto la Pola III.

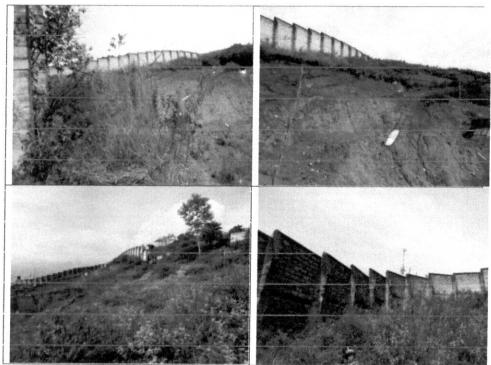
Imagen 33 Muro de cerramiento sector A

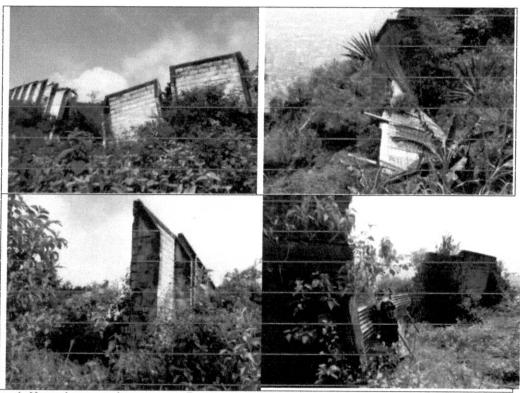
Imagen 1. Muro de cerramiento sector B.

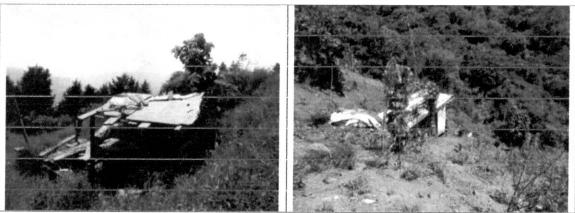
Imagen 37 Otras edificaciones informales construidas al interior del polígono de estudio.
