ESTABLECIMIENTO EDUCATIVO	I.E. AGROPECUARIA JESUS ANTONIO RIVAS	FECHA VISITA:	27/03/2015
---------------------------	---------------------------------------	---------------	------------

ESTABLECIMIENTO EDUCATIVO	NORMAL SUPERIOR NUESTRA SEÑORA DE LAS MERCEDES	FECHA VISITA:	10/03/2015
---------------------------	--	---------------	------------

ESTABLECIMIENTO EDUCATIVO	COLEGIO NUESTRA SEÑORA DE FATIMA -PLAYA DE ORO	FECHA VISITA:	11/03/2015
---------------------------	--	---------------	------------

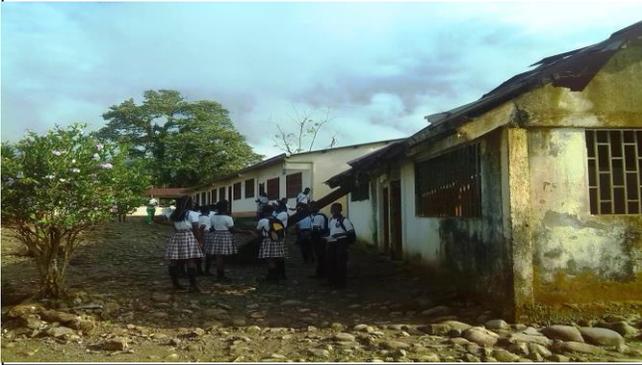
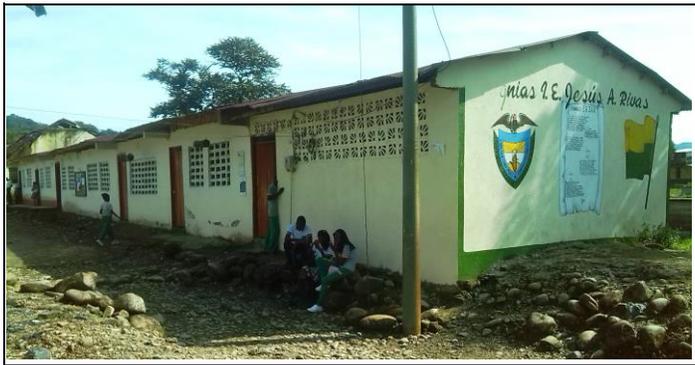
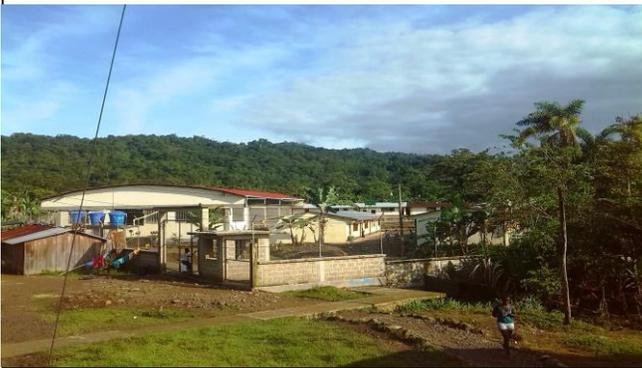
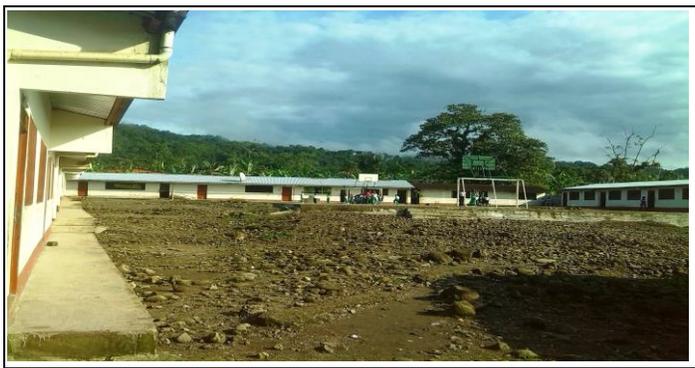
DESCRIPCIÓN EDIFICACIONES CONSTRUIDAS: LA INSTITUCION CUENTA CON 7 BLOQUES DE UN PISO EN LOS CUALES SE DESTACAN UN BLOQUE DE DOS AULAS BATERIA SANITARIA Y AREA ADMINISTRATIVA, OTRO DONDE ESTAUUBICADO EL RESTAURANTE ESCOLAR, COCINA Y BAÑOS, OTROS CUATRO BLOQUES DE AULAS Y OTRO ANTIGUO DONDE SE ENCUENTRA LA SALA DE DOCENTES, UN GRADO ESCOLAR, BODEGA, BIBLIOTECA, LABORATORIOS Y SALA DE SISTEMAS. EN EL CENTRO DE TODO ENCONTRAMOS LA PLACA POLIDEPORTIVA. EN TERRENOS POSTERIORESSE UBICAN INSTALACIONES AGROPECUARIAS.

OBSERVACIONES: SE REQUIEREN OBRAS COMPLEMENTARIAS COMO SON BIBLIOTECA, AULA MULTIPLE, BATERIAS SANITARIAS, SALAS DE SISTEMAS, LABORATORIOS, SALA DE PROFESORES.

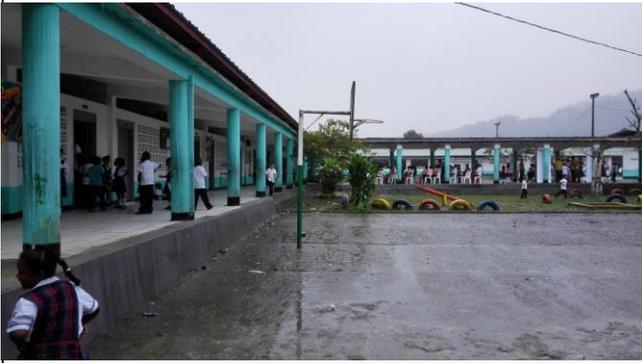
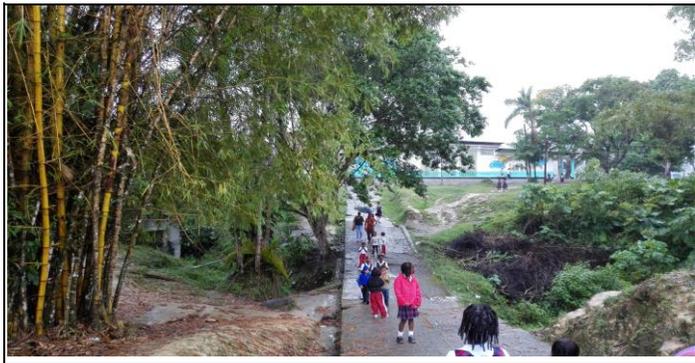
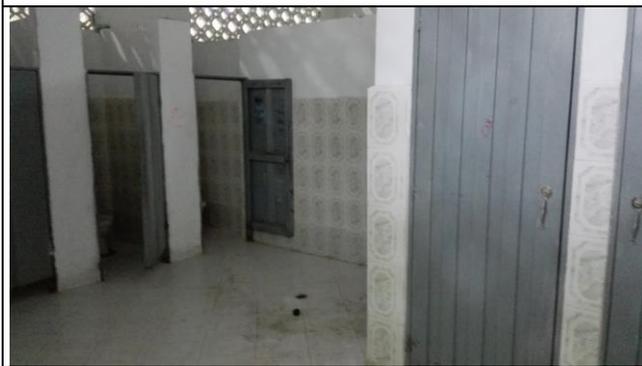
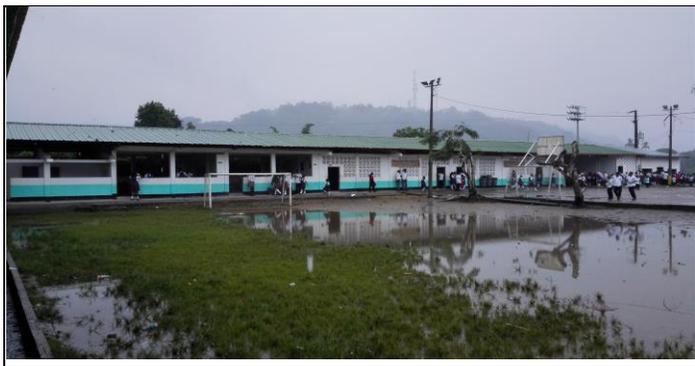
PRESENCIA DE EDIFICACIONES EN EL PREDIO:	SI	<input checked="" type="checkbox"/>	NO	<input type="checkbox"/>	AÑO DE CONSTRUCCION:	1935
DESCRIPCIÓN EDIFICACIONES CONSTRUIDAS: BLOQUES DE UN NIVEL DONDE SE UBICAN AULAS, CAFETERIAS, RESTAURANTES, AREA ADMINISTRATIVAS, BATERIAS SANITARIAS, LABORATORIOS Y AREAS PUBLICAS, EN REGULAR ESTADO.

OBSERVACIONES: SE REQUIERE MEJORAMIENTO DE PLANTA EXISTENTE Y LA CONSTRUCCION DE ESPACIOS COMPLEMENTARIOS PARA JORNADA UNICA COMO LA CONSTRUCCION DE LABORATORIOS, DOS SALAS DE SISTEMAS, BIBLIOTECA, COMEDOR ESCOLAR PARA 1500 ESTUDIANTES, AUDITORIO, CERRAMIENTO GENERAL, REPARACION Y CAMBIO DE CUBIERTA DE ALGUNAS AULAS , MEJORAMIENTO DE PISOS Y ANDENES, PLACA POLIDEPORTIVA, VIAS INTERNAS, REPARACION DE FACHADAS.

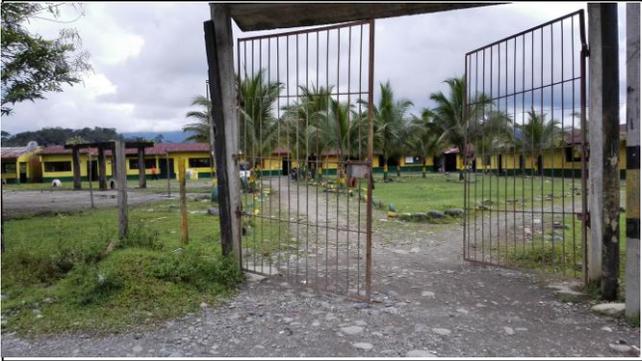
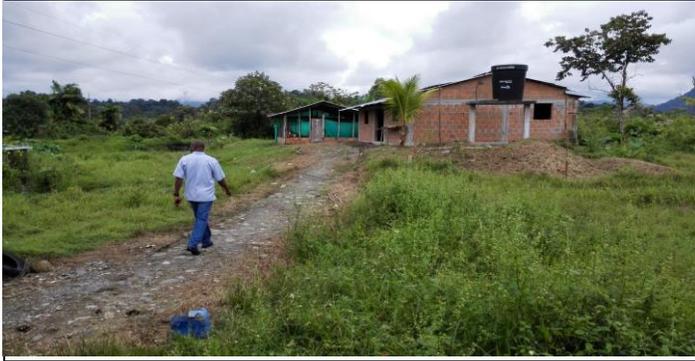
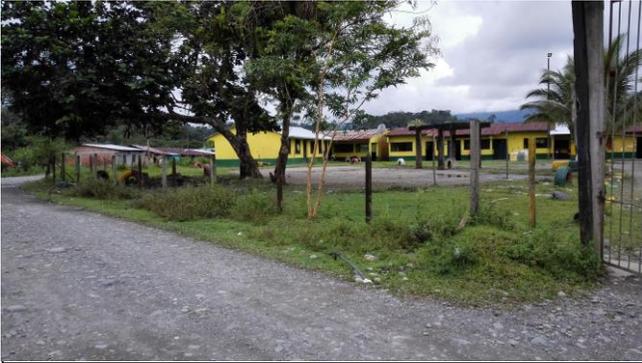
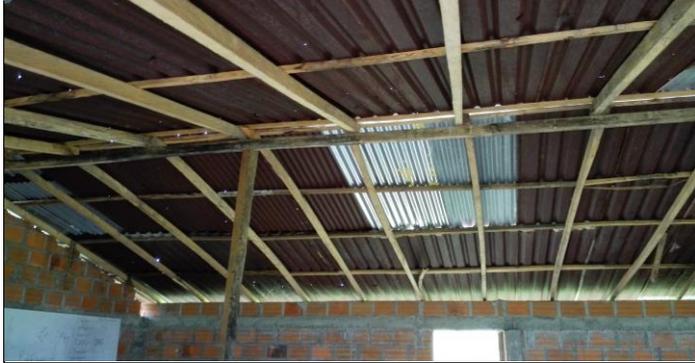
PRESENCIA DE EDIFICACIONES EN EL PREDIO:	SI	X	NO	AÑO DE CONSTRUCCION:	1989
DESCRIPCIÓN EDIFICACIONES CONSTRUIDAS: ESTRUCTURA COMPUESTA POR BLOQUES DE UN NIVEL EN REGULAR TENDIENDO A MAL ESTADO FISISCO, CUENTA CON ONCE AULAS, CAFETERIA, BIBLIOTECA, SALÓN MULTIPLE TODO CON NOTORIO DETERIORO Y CUBIERTA BAJA QUE GENERA LA SENSACION TERMICA DE CALOR INTENSO

OBSERVACIONES: SE REQUIERE CAMBIO GENERAL DE CUBIERTA POR QUE SU UBICACIÓN ES MUY BAJA Y GENERA UNA SENSACION TERMICA DE MUCHO CALOR ADEMÁS POR EL TIPO DE MATERIAL EMPLEADO EN ELLA Y DADO EL ALTO BRILLO DE SOL DE LA ZONA. SE REQUIERE CINCO AULAS NUEVAS, LABORATORIOS, ZONA RECREATIVA, AREA ADMINISTRATIVA, BATERIA SANITARIA, MEJORAMIENTO Y AMPLIACION DE RESTAURANTE ESCOLAR, AULA MULTIPLE Y CERRAMIENTOS
