# INFORME DE LEVANTAMIENTO DE LA INFRAESTRUCTURA ELÉCTRICA DE LA INSTITUCIÓN CEM EL SOCORRO - NARIÑO

## OBJETIVO

realización del levantamiento de las redes e instalaciones eléctricas existentes en el área bajo diseño

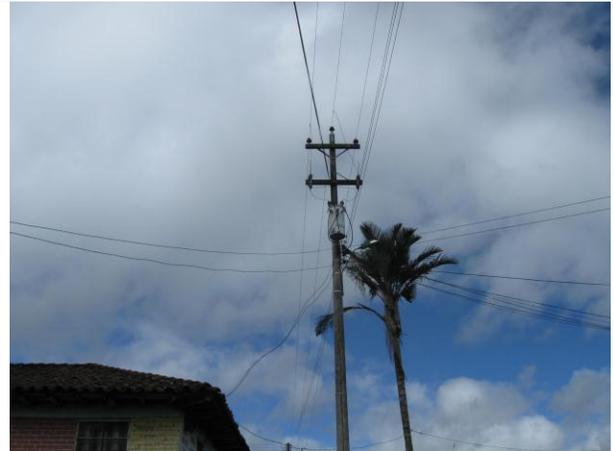
La institución cuenta con un transformador comunitario de 37.5 kVA bifásico, que se conecta a la red de media tensión de Cedenar, localizada en la vía principal del municipio a una de las esquinas del colegio (Fig. No 1), las coordenadas de la institución son N 1°04'28.89" O 77°15'37.45".

Fig. No 1.1.1 Transformador comunitario.

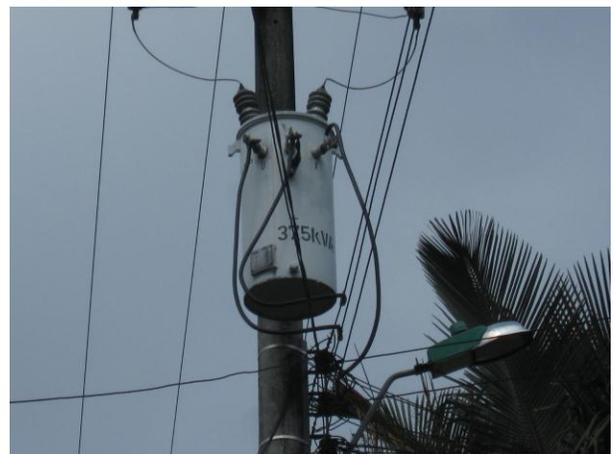
Fig. No 1.1.2 Conexión de Transformador.

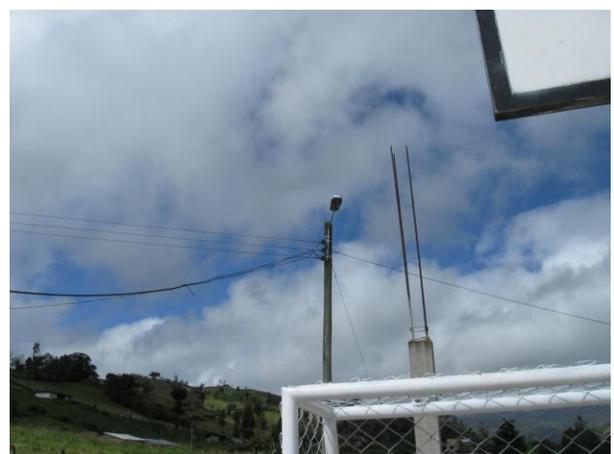
Fig. No 1.1.3 Acometida de la institución.

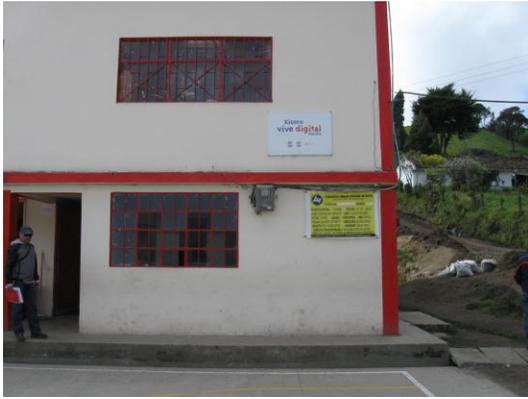
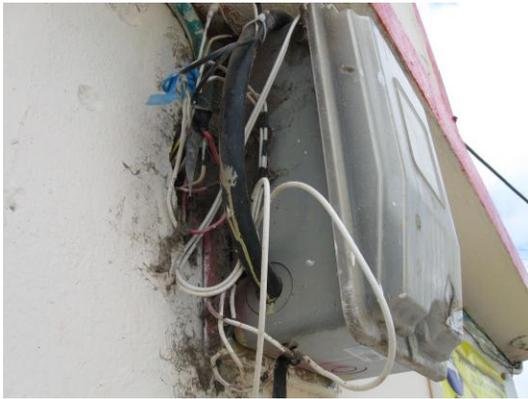
Fig. No 1.1.3 Medidor.

Fig. No 1.1.4 Medidor.

Se puede observar un medidor y un tablero de distribución de cuatro interruptores con unas conexiones rudimentarias y en desorden.

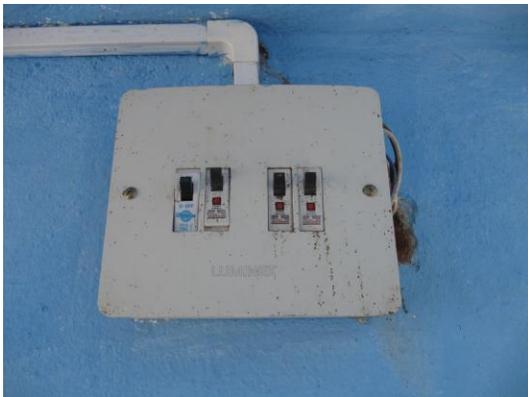
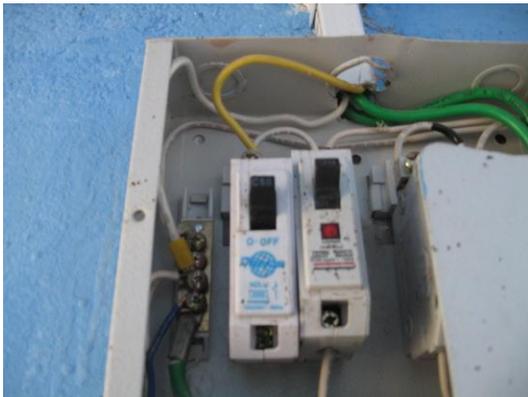
Fig. No 1.1.5 Tablero de distribución.

Fig. No 1.1.6 Tablero de distribución

Para el nuevo proyecto se debe proyectar instalaciones completamente nuevas para asegurar el cumplimiento total de las Normas Técnicas actualmente vigentes, la Norma 2050 ICONTEC, el Reglamento Técnico de Instalaciones Eléctricas (RETIE) y el Reglamento Técnico de Alumbrado Público (RETILAP).

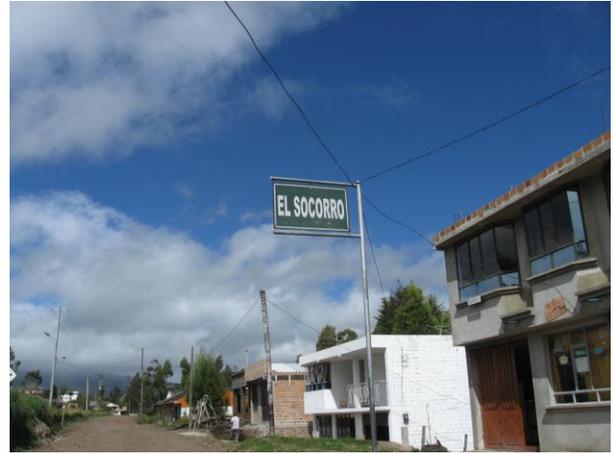
Fig. No 2.1 Red de CEDENAR media tensión por la vía principal del municipio.

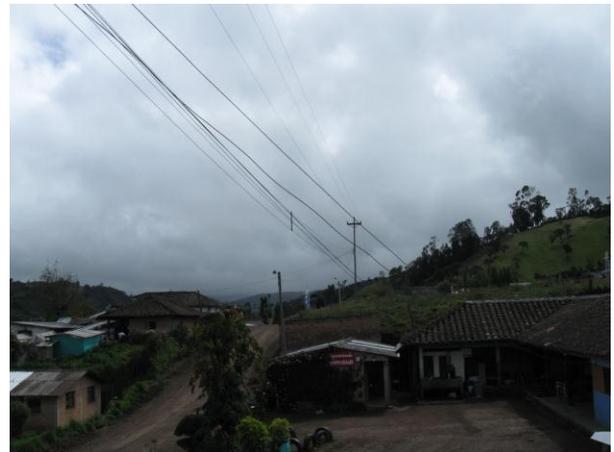
Fig. No 2.2 Red de CEDENAR media tensión.

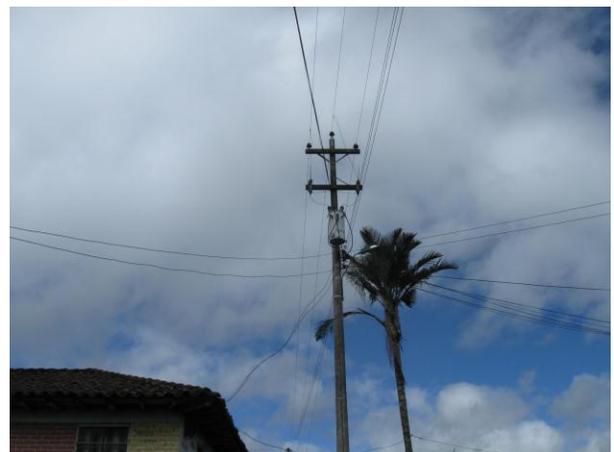
Fig. No 2.3 Red de CEDENAR media tensión.

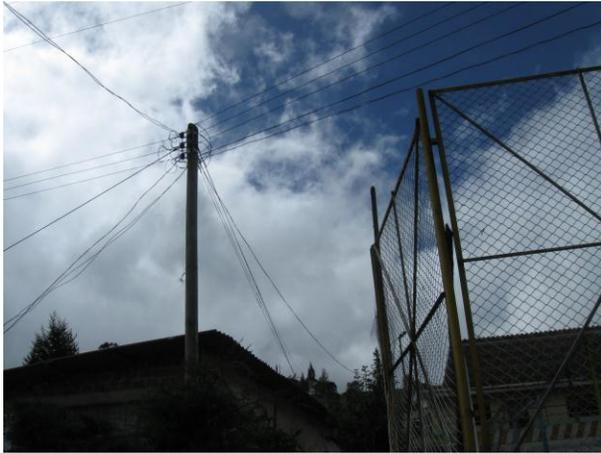
Fig. No 2.3 Red de CEDENAR baja tensión.

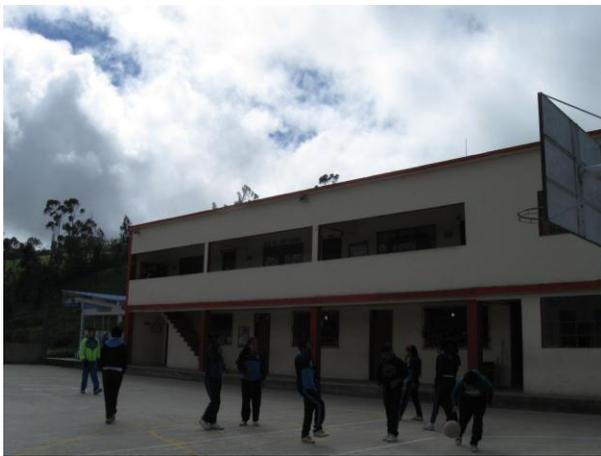
Fig. No 3.3 edificaciones del colegio, sin apantallamiento.

La institución no tiene apantallamiento en sus instalaciones.

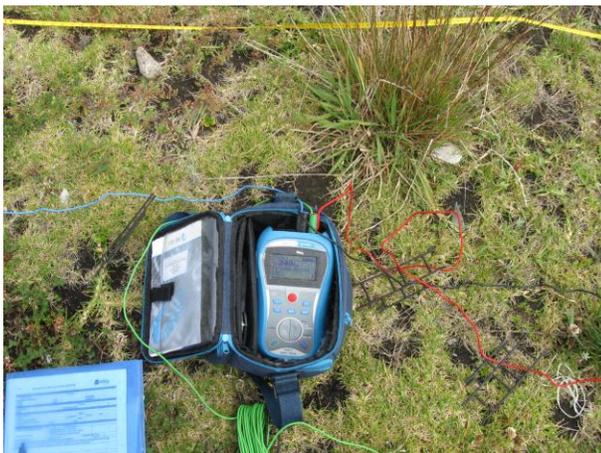
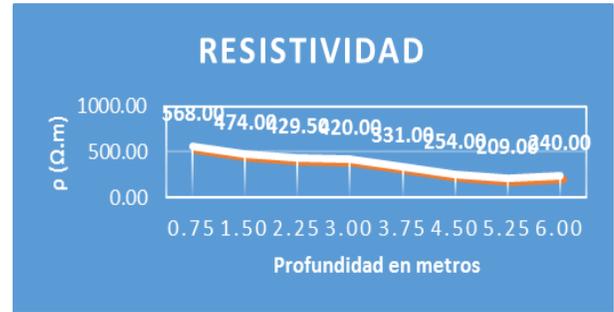
Fig. 4.1 Medición de resistividad del terreno.

Fig. 4.2 Medición de resistividad del terreno

También se hizo la medición de la resistividad del terreno donde se va a implementar el proyecto, el valor de esta resistencia se encuentra dentro de un valor alto.
