INFORME LEVANTAMIENTO INFRAESTRUCTURA ELECTRICA SUBESTACION INSTITUCION INEM PASTO

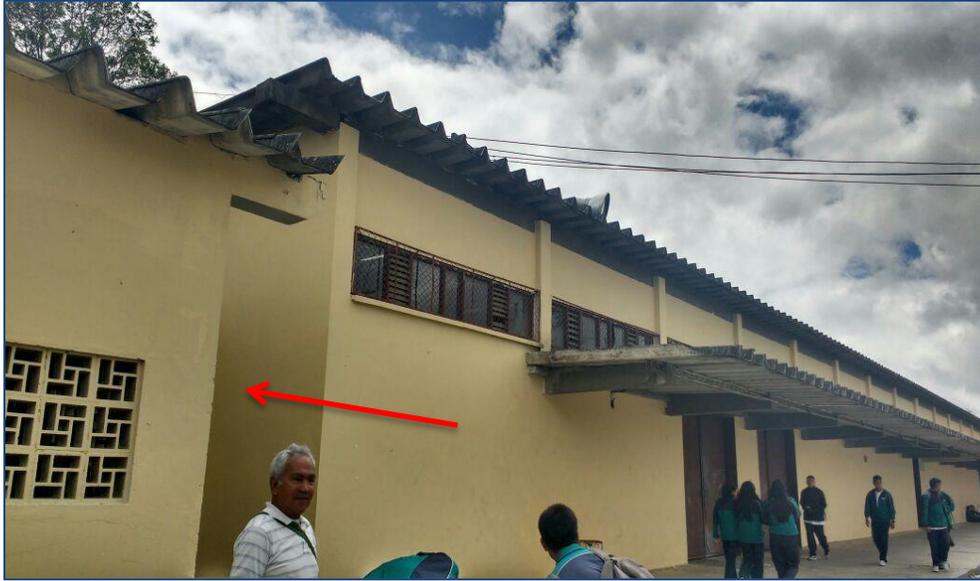
INGRESO A SUBESTACION

La subestación existente queda contigua a los talleres de prácticas de los estudiantes. Estos talleres a la fecha se encuentran fuera de funcionamiento.

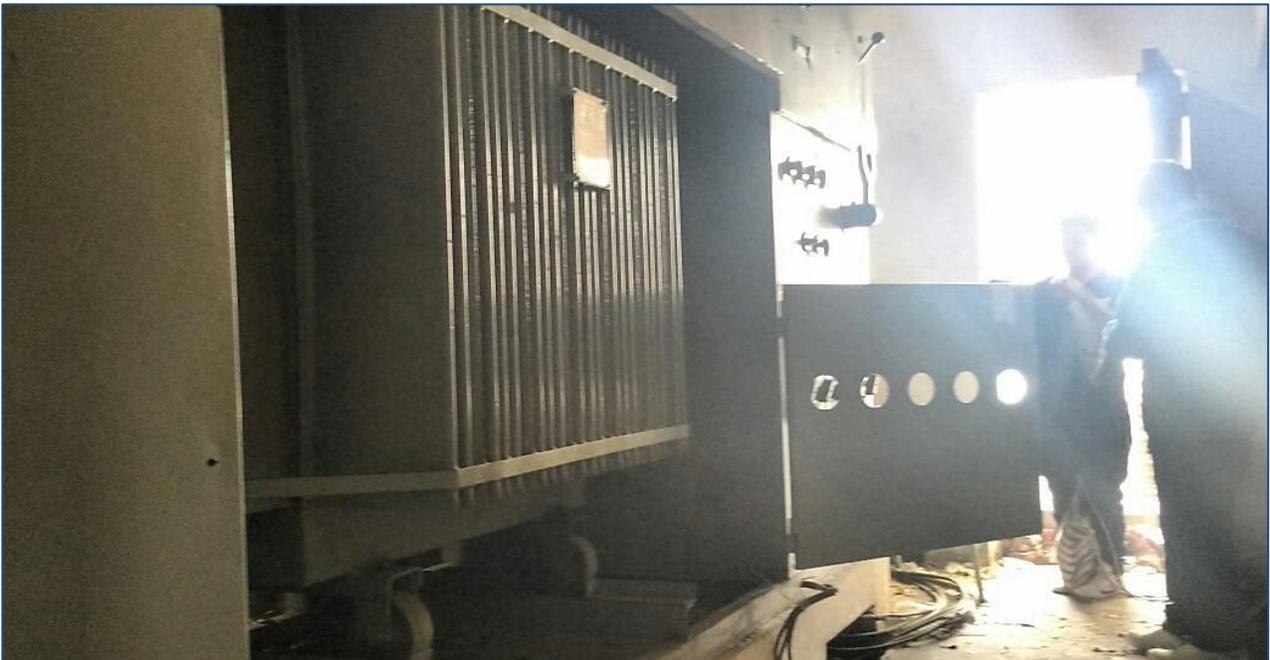
TRANSFORMADOR

Transformador existente de 500 kVA, se alimenta de una acometida subterránea en calibre Cu #2/0.

1. La subestación existente y los equipos eléctricos no cumplen con el reglamento de instalaciones eléctricas RETIE ni con la norma NTC2050. Los equipos son obsoletos, el transformador de 500 KVA se encuentra sobredimensionado.
2. En el diagrama adjunto se hace una posible proyección para la futura construcción de la subestación y la alimentación en media tensión.

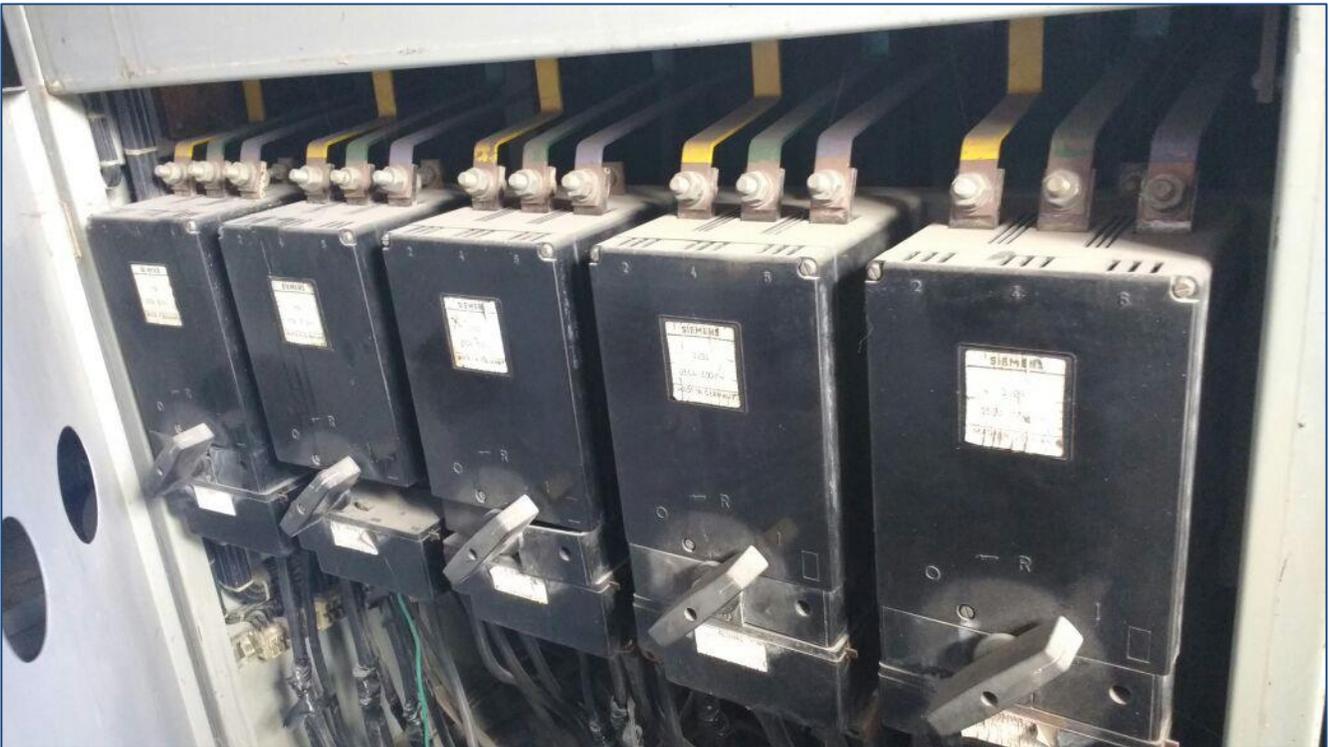
TOTALIZADORES

De los 5 totalizadores solo se encuentran en funcionamiento 2 de ellos. No hay cargas que alimentar

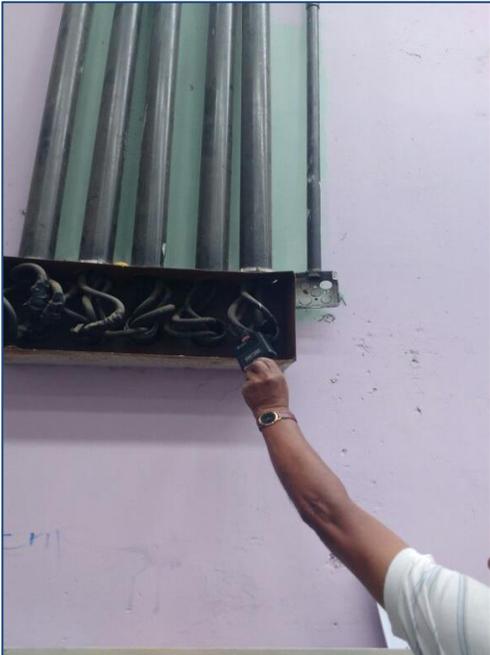
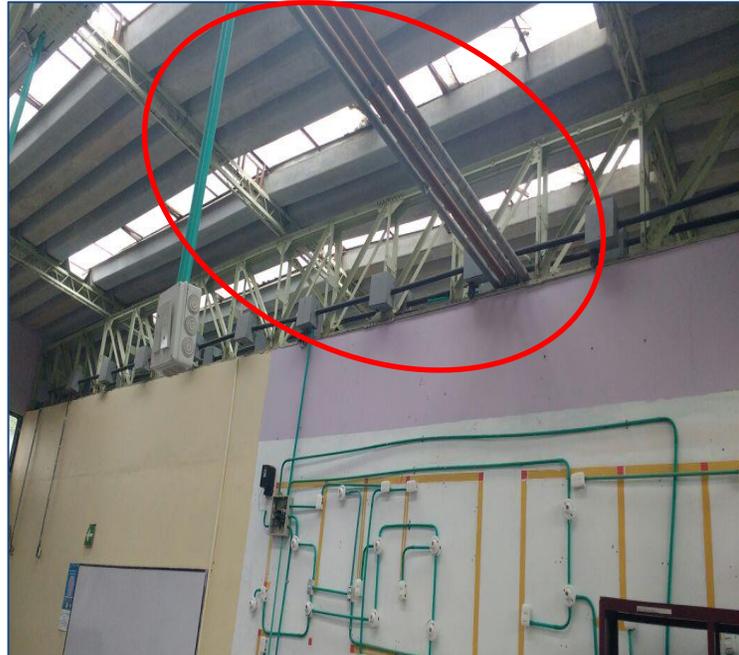
ACOMETIDAS PARCIALES

De la subestación salen acometidas parciales que se distribuyen a tableros parciales en la institución. Estas acometidas atraviesan los salones donde se encuentran los talleres de práctica.
