# INFORME DE LEVANTAMIENTO DE LA INFRAESTRUCTURA ELÉCTRICA DE LA INSTITUCIÓN CEM EL SOCORRO, SEDE BAJO CASANARE- NARIÑO

## OBJETIVO

realización del levantamiento de las redes e instalaciones eléctricas existentes en el área bajo diseño

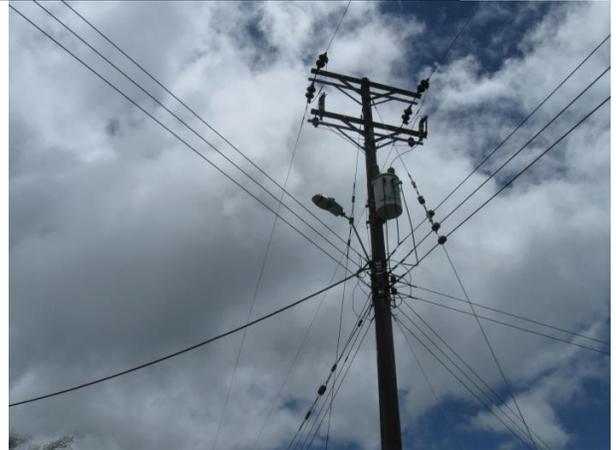
La institución cuenta con un transformador comunitario de 25 kVA bifásico, que se conecta a la red de media tensión de Cedenar, localizada en la vía principal del municipio en una de las esquinas del colegio (Fig. No 1), las coordenadas de la institución son N 1°06'07.45" O 77°14'56.62".

Fig. No 1.1.1 Transformador comunitario.

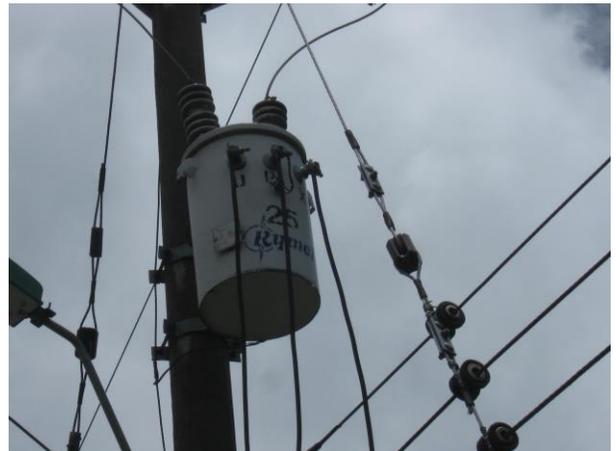
Fig. No 1.1.2 Conexión de Transformador.

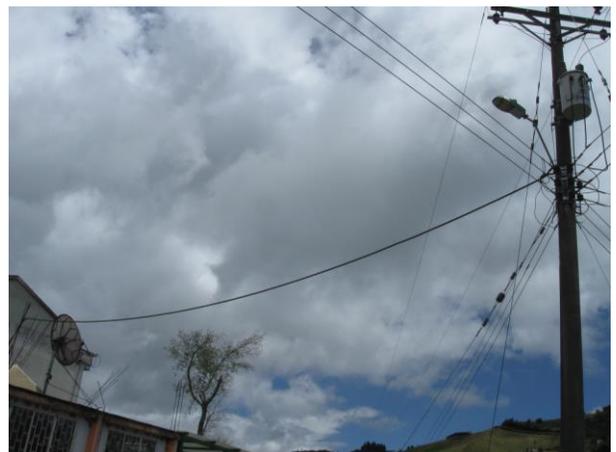
Fig. No 1.1.3 Acometida de la institución.

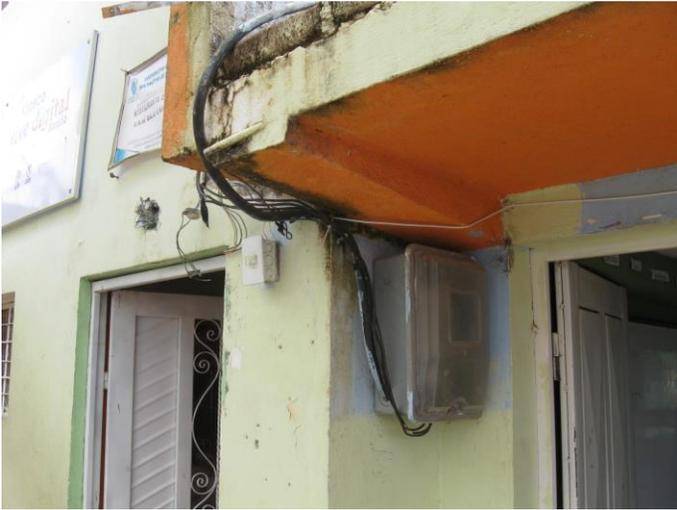
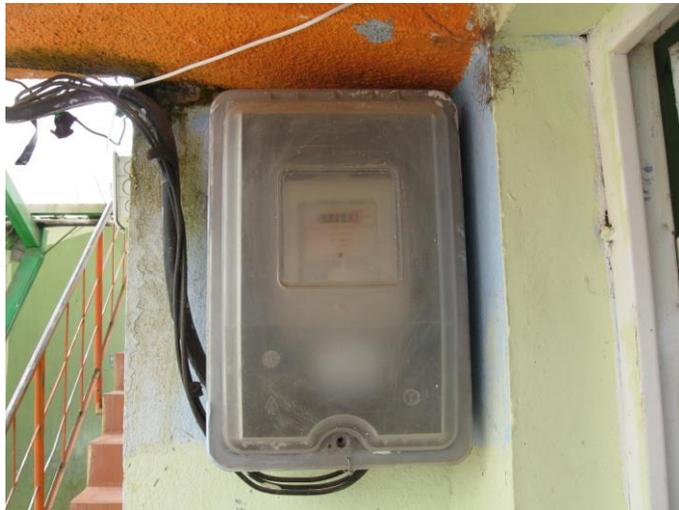
Fig. No 1.1.3 Medidor.

Fig. No 1.1.4 Medidor.

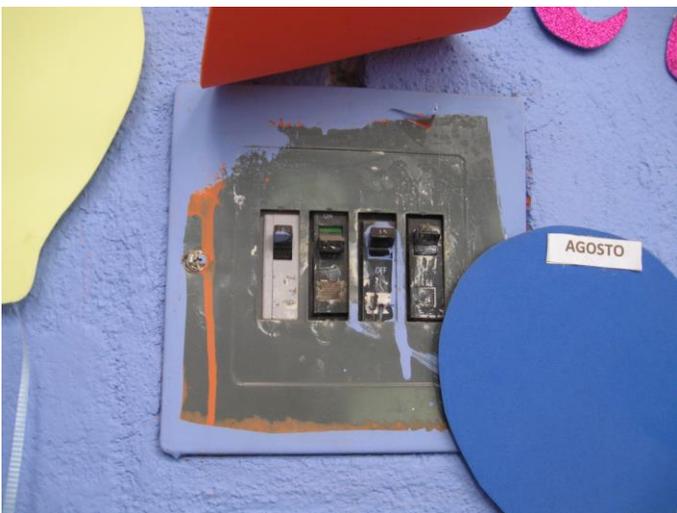
Fig. No 1.1.5 Tablero de distribución.

Se puede observar un medidor y un tablero de distribución de cuatro interruptores con unas conexiones rudimentarias, de este tablero se alimenta el tablero del punto vive digital

Para el nuevo proyecto se debe proyectar instalaciones completamente nuevas para asegurar el cumplimiento total de las Normas Técnicas actualmente vigentes, la Norma 2050 ICONTEC, el Reglamento Técnico de Instalaciones Eléctricas (RETIE) y el Reglamento Técnico de Alumbrado Público (RETILAP).

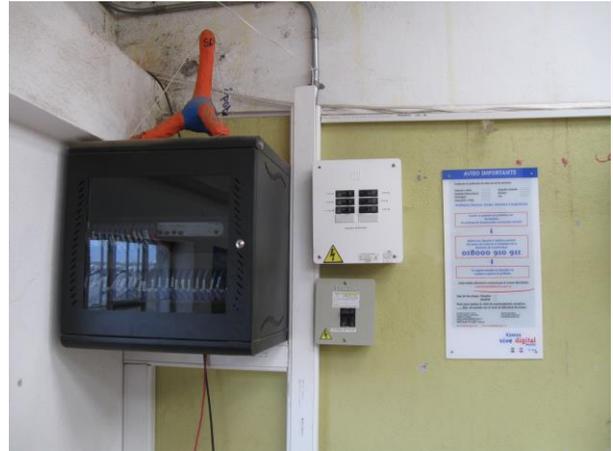
Fig. No 1.1.6 Tablero punto vive digital.

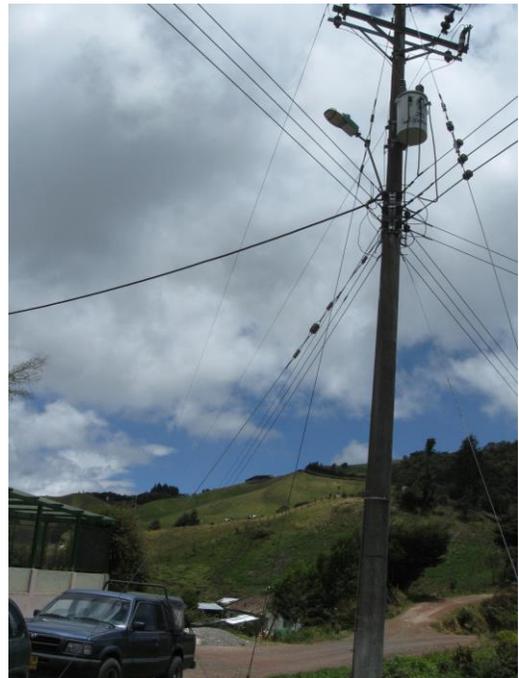
Fig. No 2.1 Red de CEDENAR media tensión por la vía principal del municipio.

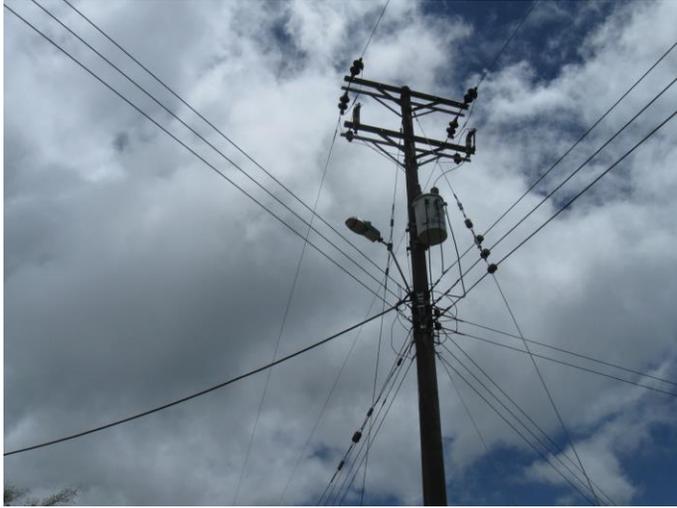
Fig. No 2.2 Red de CEDENAR baja tensión.

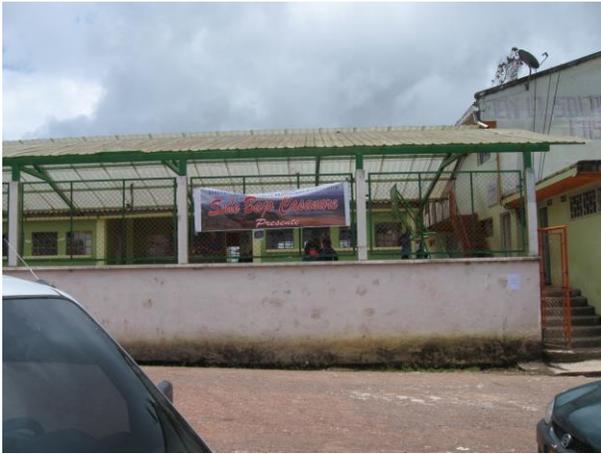
Fig. No 3.3 edificaciones del colegio, sin apantallamiento.

La institución no tiene apantallamiento en sus instalaciones.

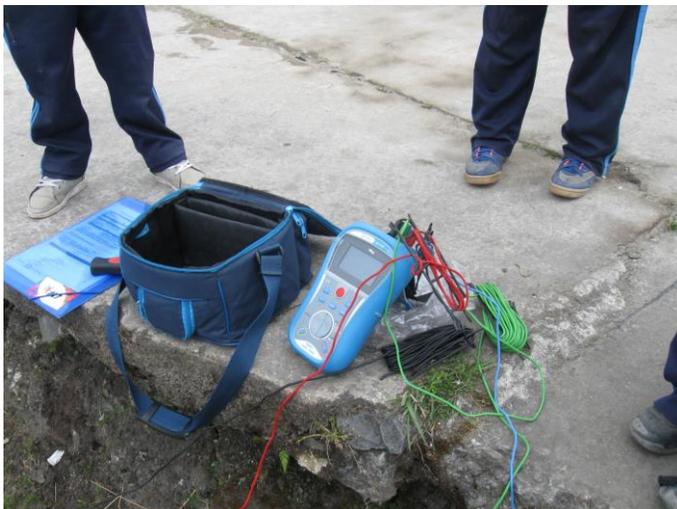
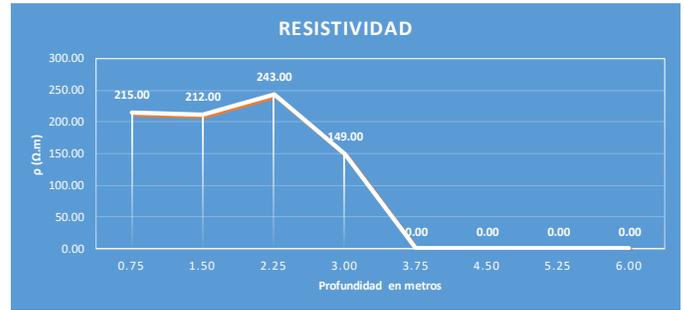
Fig. 4.1 Medición de resistividad del terreno.

Fig. 4.2 Medición de resistividad del terreno

También se hizo la medición de la resistividad del terreno donde se va a implementar el proyecto, el valor de esta resistencia se encuentra dentro de un valor alto.
