INSTITUCIÓN EDUCATIVA EL SUR

Ipiales (Nariño)

DESCRIPCIÓN ESTADO ACTUAL REDES HIDROSANITARIAS GAS E INCENDIO

Bogotá 2016

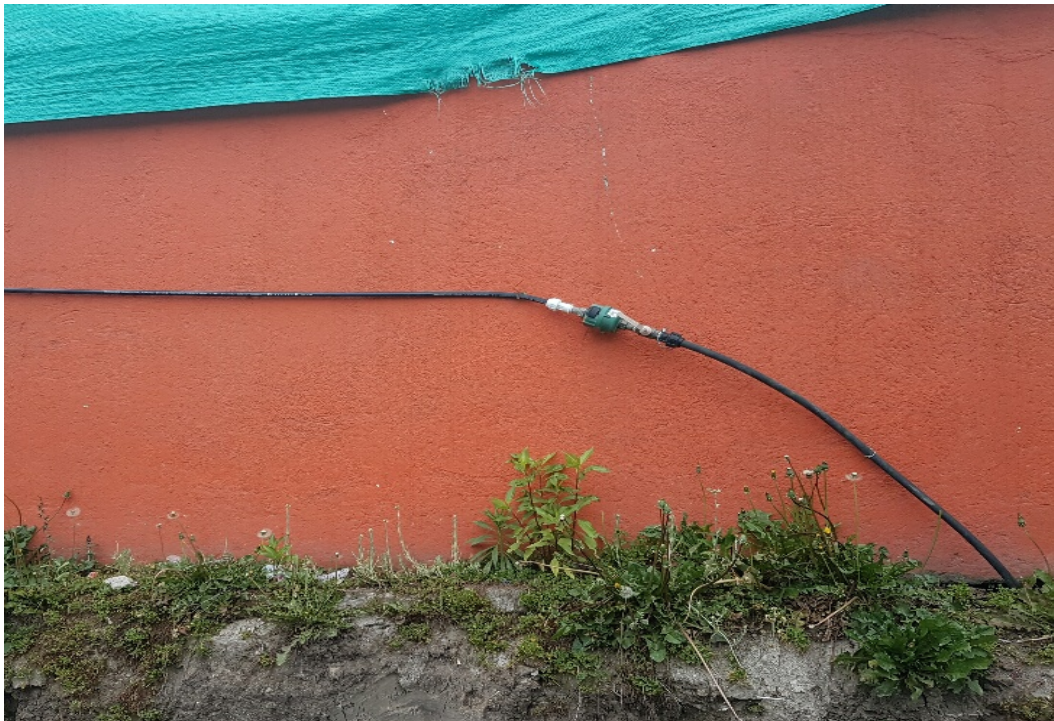
Foto 1. Medidor expuesto por demolición existente 1/2"

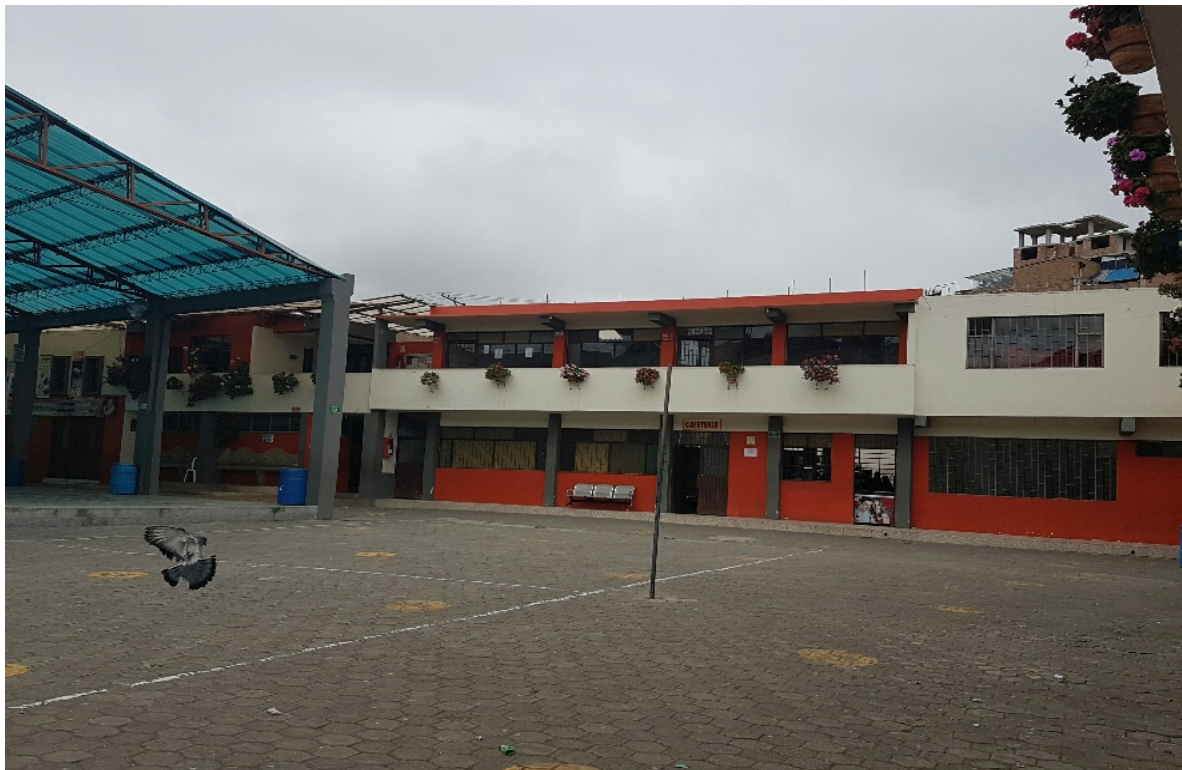
La mayoría de las aguas lluvias salen al patio central por medio de las bajantes de aguas lluvias.

Foto 2. Salida de aguas lluvia a patio central

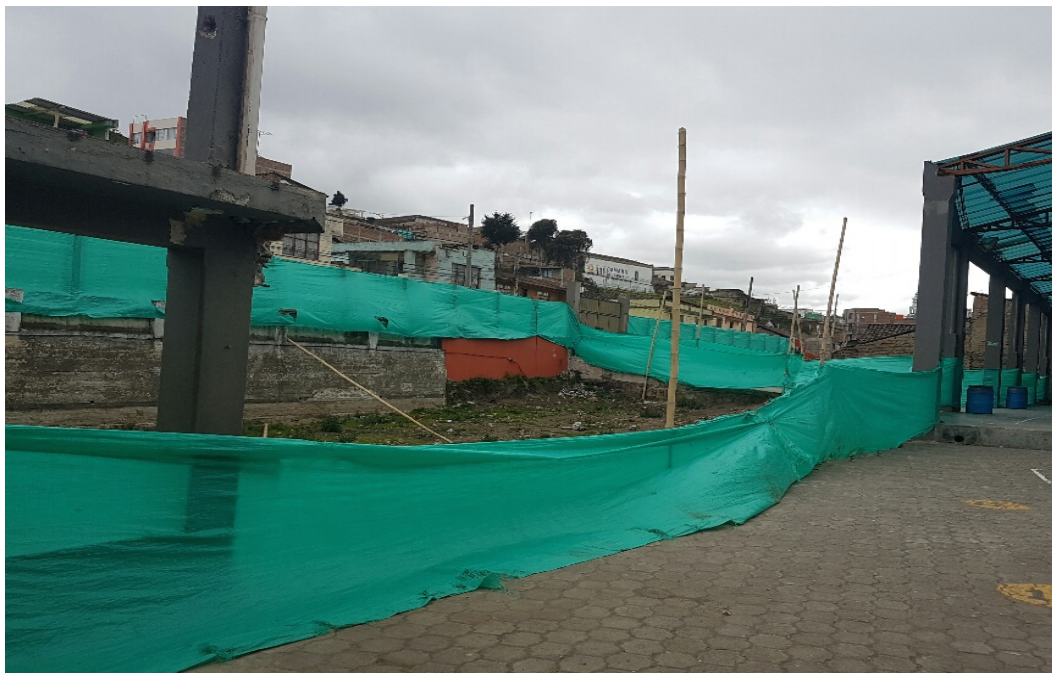
Foto 3. Ubicación de nuevos bloques, ya se realizó demolición.

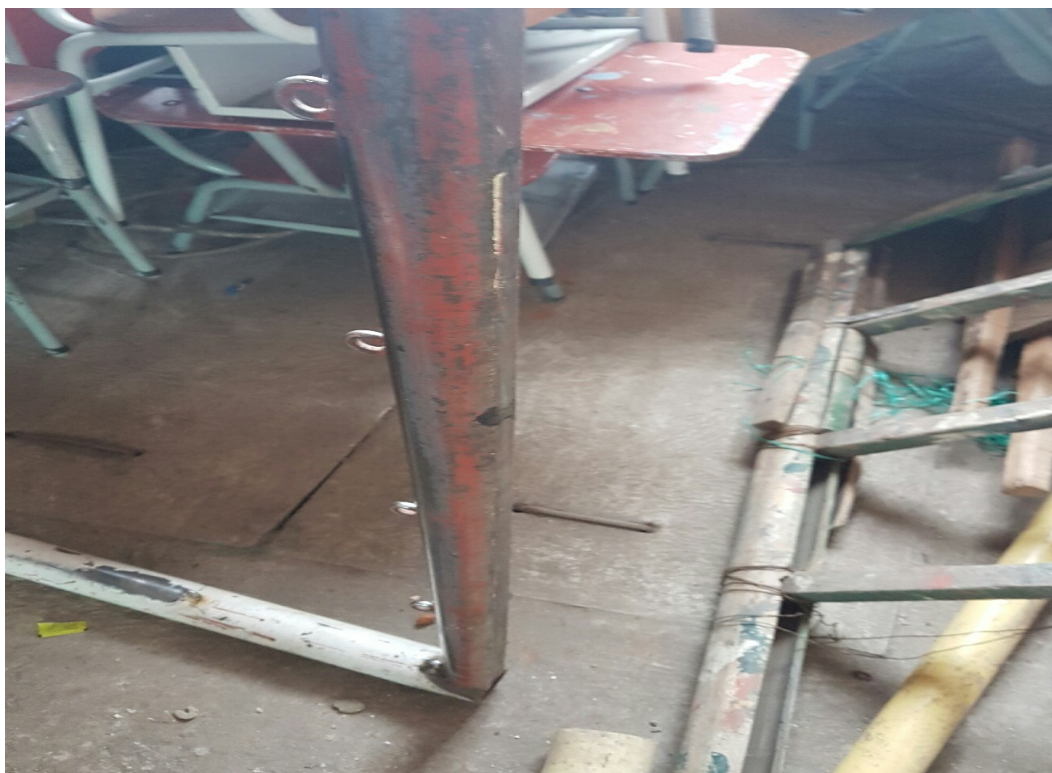
Foto 4. Caja de inspección aguas lluvias totalmente bloqueada la tapa.
