INSTITUCIÓN EDUCATIVA SAN JUAN

San Juan (Nariño)

DESCRIPCIÓN ESTADO ACTUAL REDES HIDROSANITARIAS GAS E INCENDIO

Bogotá – Enero 2017

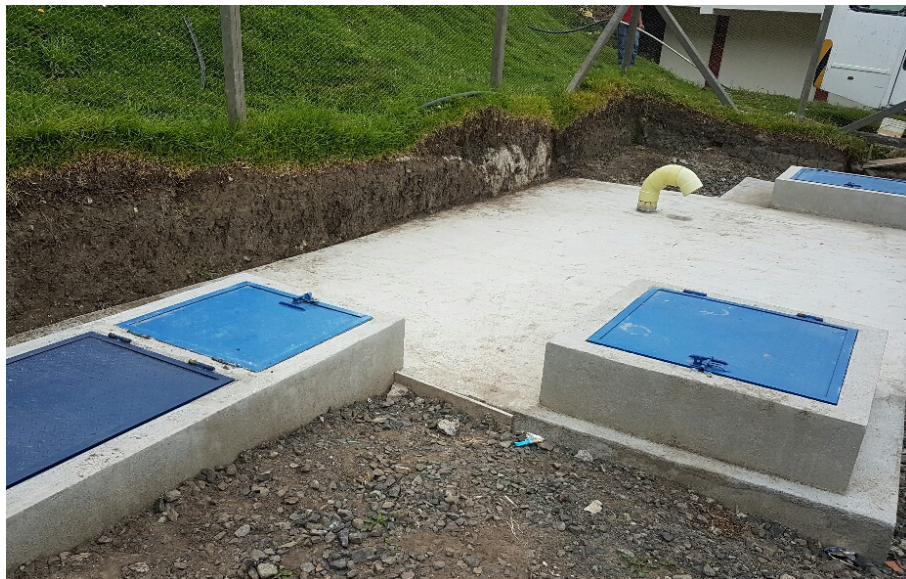
Dentro de las instalaciones del Colegio existe un aljibe (Manantial), que abastece un tanque de agua potable del Municipio, el cual bombea sus aguas a otro tanque a una altura superior y este abastece a todo el municipio, cabe destacar que este tanque existente en el colegio es para uso exclusivo del municipio no suministra agua al Colegio.

Foto 1. Tanque de Reserva del municipio dentro del predio del Colegio

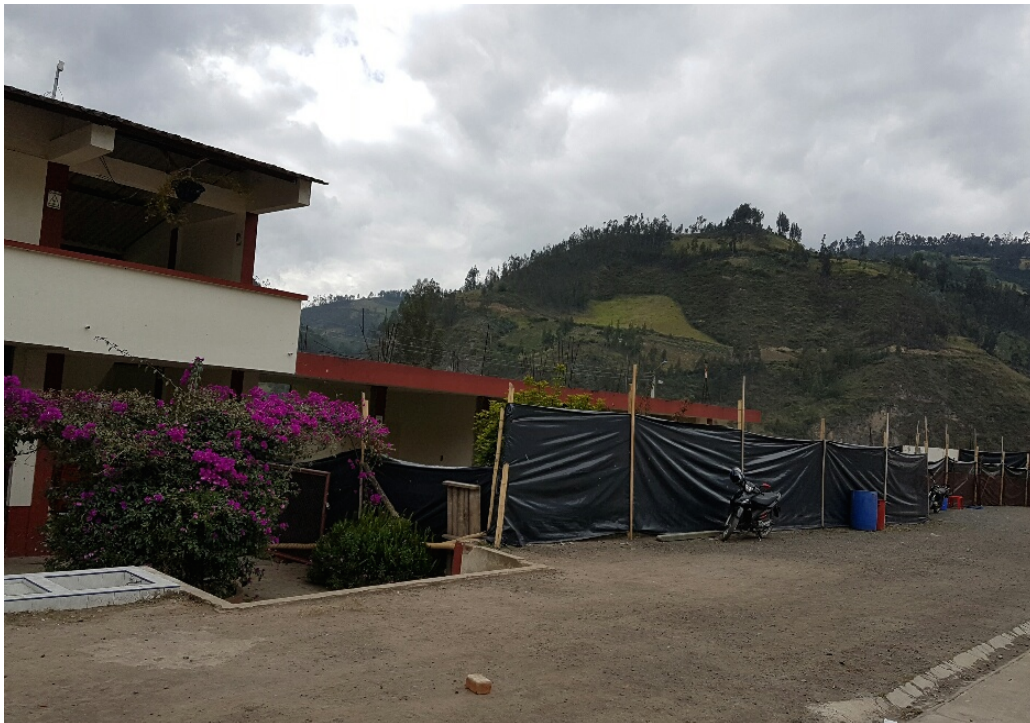
Internamente existen unas cajas de inspección donde se combinan tanto aguas negras como aguas de cubiertas, pero No son inspeccionables en algunas partes. La mayoría de las aguas lluvias caen por gravedad al piso del colegio.

Foto 2. Evidencia de caída libre de aguas lluvias, y ubicación donde se realizarán los nuevos bloques.

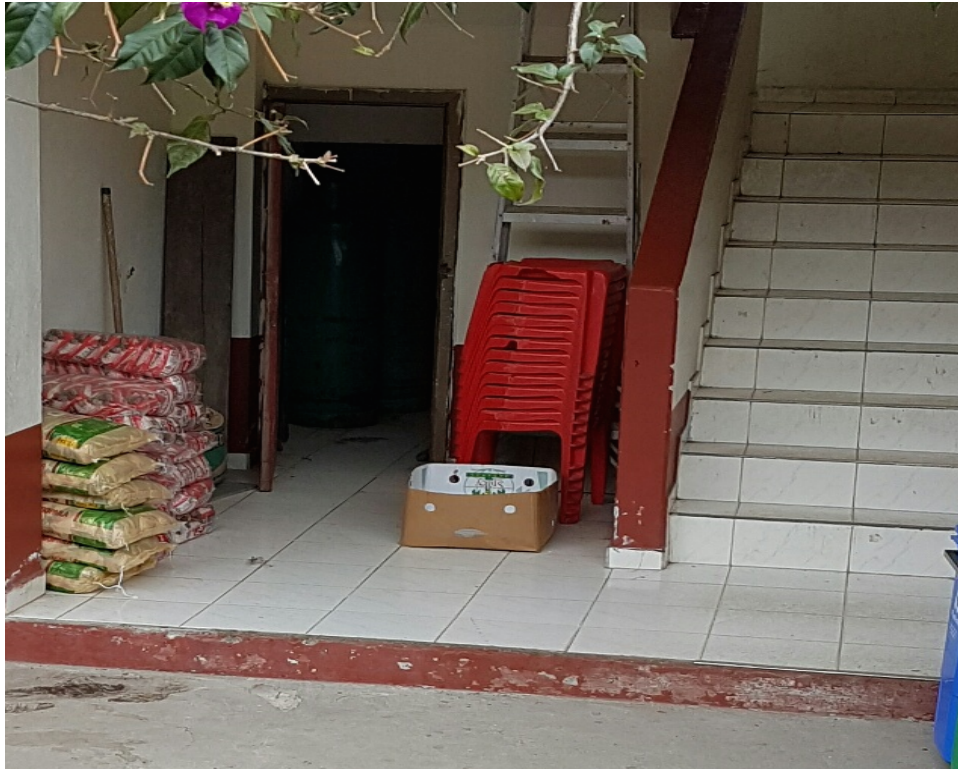
El predio no cuenta con servicio de gas natural, y tampoco en corto y mediano plazo se van ejecutar obras de este tipo, por ende el suministro lo tienen por medio de cilindros de gas GLP, así es como funciona la cocina existente.

Foto 3. Localización de tanques de GLP para cocina, debajo de escalera.
