1. INFORMACIÓN GENERAL

ESTABLECIMIENTO EDUCATIVO	I.E. AGROPECUARIO - TECNICO COMERCIAL SAN ROQUE DE LA FRONTERA	FECHA VISITA:	25/03/2015
---------------------------	--	---------------	------------

ESTABLECIMIENTO EDUCATIVO	CEM LA CALDERA	FECHA VISITA:	6 DE MARZO DE 2015
---------------------------	----------------	---------------	--------------------

ESTABLECIMIENTO EDUCATIVO	IE EL EJIDO	FECHA VISITA:	14/05/2015
---------------------------	-------------	---------------	------------

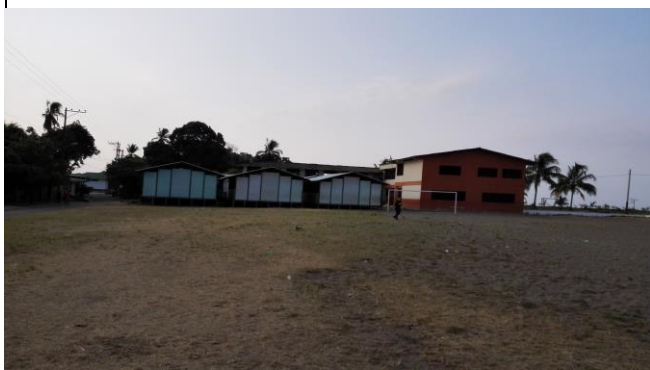
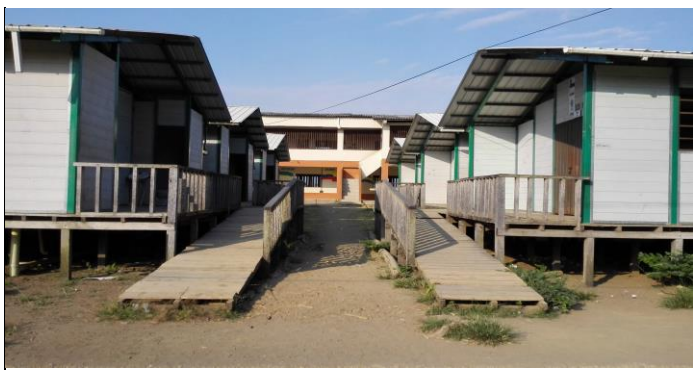
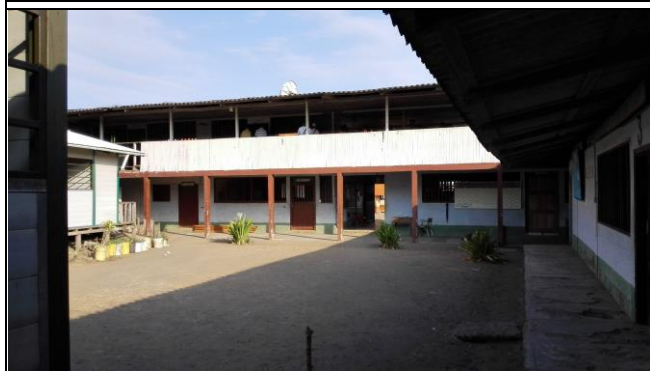
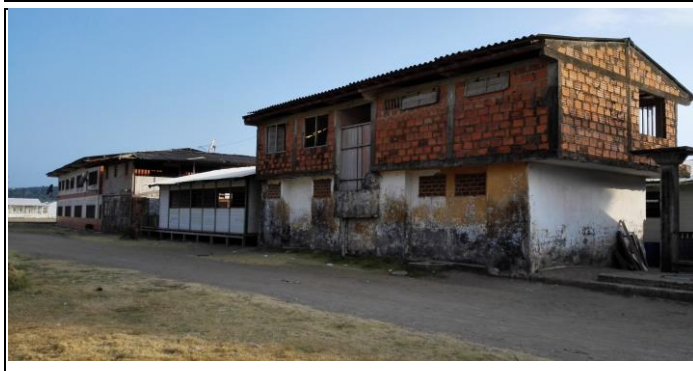
**8. REGISTRO FOTOGRÁFICO**

PRESENCIA DE EDIFICACIONES EN EL PREDIO:	SI	<input checked="" type="checkbox"/>	NO	<input type="checkbox"/>	AÑO DE CONSTRUCCION:	1974
DESCRIPCIÓN EDIFICACIONES CONSTRUIDAS: CUENTA CON UNA EDIFICACION DE DOS NIVELES EN LA QUE SE LOCALIZA EL AULA DE SISTEMAS, OTRA EDIFICACION DE DOS NIVELES PRIMER NIVEL EN CONSTRUCCION TRADICIONAL EN CONCRETO Y SEGUNDO TOTALMENTE EN MADERA EN MUY MAL ESTADO. SE CUENTA ADEMAS CON ONCE AULAS TEMPORALES CON TRES AÑOS DE ANTIGUEDAD Y EN REGULAR ESTADO Y DETERIORO ACCELERADO. BAÑOS EN MAL ESTADO, SIN INFRAESTRUCTURAS COMPLEMENTARIAS.

OBSERVACIONES: CONSTRUCCION EN MUY MAL ESTADO. SE REQUIERE INTERVENCION CON URGENCIA. HOY SOLO SE DICTAN CLASES EN AULAS TEMPORALES CON VIDA UTIL ESTABLECIDA EN CINCO AÑOS DE LOS CUALES YA LLEVAN MAS DE TRES AÑOS Y UN ACELERADO DETERIORO DADO SU UBICACION COSTERA. HAY QUE REALIZAR UNA RECONSTRUCCION GENERAL DE LAS LOCACIONES POR SU MAL ESTADO. RESTAURANTE AMENAZA CAIDA DE CUBIERTA Y MAL ESTADO GENERAL. SE REQUIERE LA CONSTRUCCION DE AULAS Y TODOS LOS ELEMENTOS COMPLEMENTARIOS COMO LABORATORIOS, PLACAS DEPORTIVAS, ZONAS RECREATIVAS, AREA ADMINISTRATIVAS Y CERRAMIENTOS. DEMOLICION DE ESTRUCTURAS EXISTENTES EN MAL ESTADO.

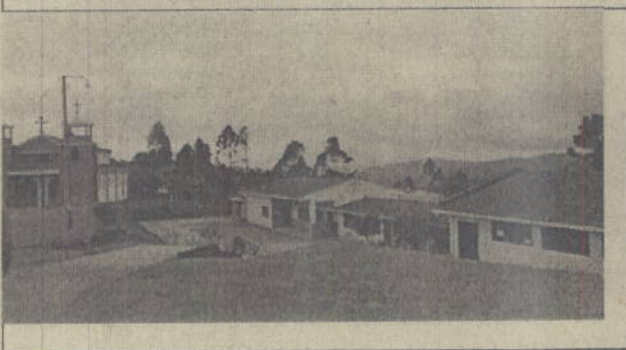
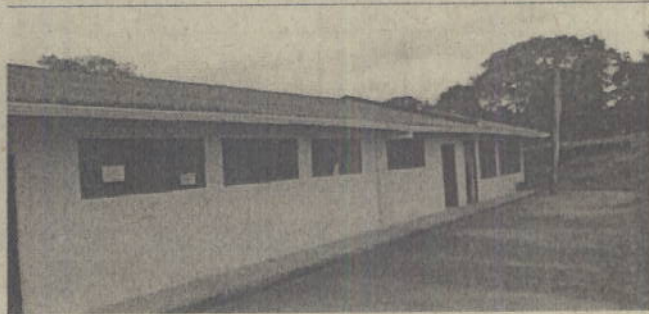
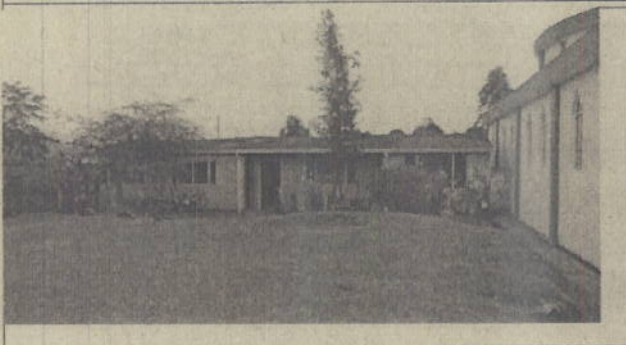
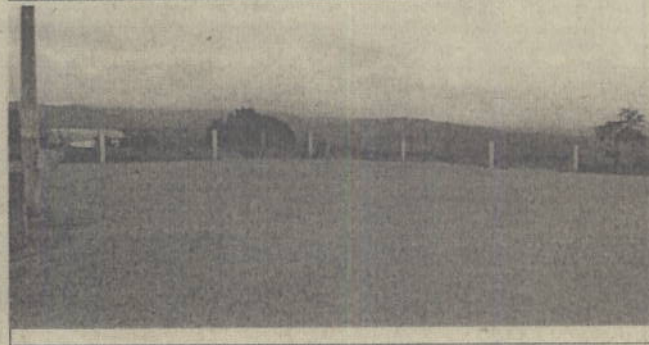
**8. REGISTRO FOTOGRÁFICO**

PRESENCIA DE EDIFICACIONES EN EL PREDIO:	SI	<input checked="" type="checkbox"/>	NO		AÑO DE CONSTRUCCION:	1940 - 1990
DESCRIPCION EDIFICACIONES CONSTRUIDAS:	4 bloques sala 1 aula, 2 restaurante, 8 y 4 aulas y zona administrativa, en ladrillo sin estructura

OBSERVACIONES:  
 además de las 6 aulas, tiene adecuados 3 salones en el auditorio, dirección y aula de informática, se pretende reforzar un bloque que no cumple NSR donde esta el auditorio y adecuado y construir un segundo nivel para 3 aulas, adicionalmente dispone de un prelo para construir 2 aulas nuevas, laboratorio y batería de baño.

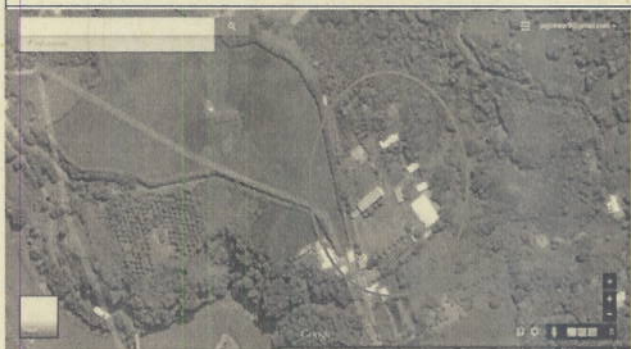
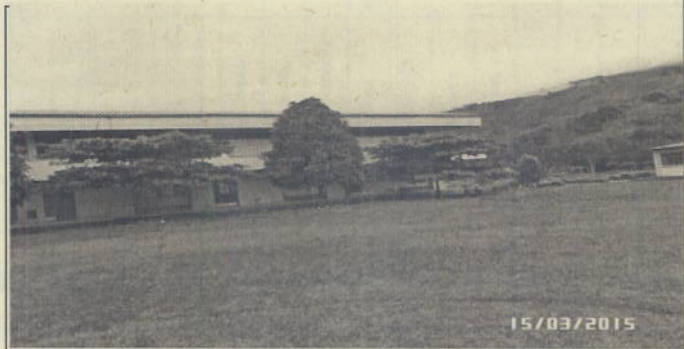
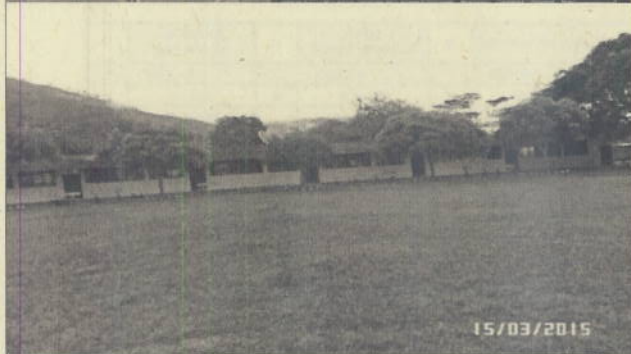
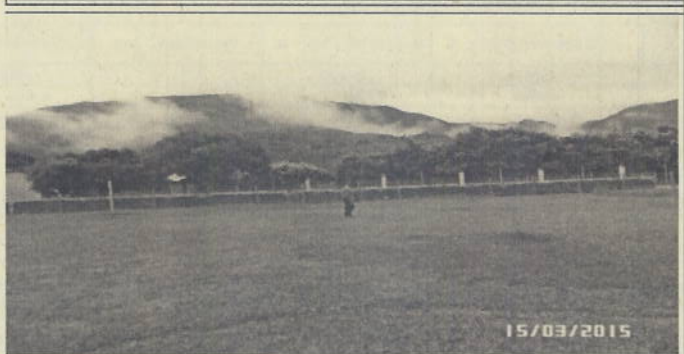
**8. REGISTRO FOTOGRÁFICO**

DESCRIPCIÓN EDIFICACIONES CONSTRUIDAS: Las edificaciones construidas son en concreto y se encuentra en buen estado. (vease registro fotografico). Las aulas por demoler son las mas antiguas y no cumple con la normatividad antisísmica vigente.

OBSERVACIONES: La visita la atendió el rector Jorge Rolando Urbano Bolaños. Informa que requiere de moler un bloque de aulas de un piso y construir un bloque de dos pisos.
