DIAGNÓSTICO CONSTRUCCIÓN DE INFRAESTRUCTURA EDUCATIVA

NOMBRE DE LA INSTITUCIÓN EDUCATIVA:		INSTITUCIÓN EDUCATIVA RURAL EL YARUMO											
CODIGO DANE INSTITUCIÓN EDUCATIVA:		286320000379											
NOMBRE DE LA SEDE EDUCATIVA:		ESCUELA RURAL MIXTA SANTA ROSA DEL 35											
CODIGO DANE DE LA SEDE EDUCATIVA:		486320000025											
Dirección/ Municipio:		ORITO					Departamento		PUTUMAYO				
FECHA DE VISITA	DIA	8	MES	9	AÑO	2018	JORNADAS	MAÑANA	<input checked="" type="checkbox"/>	TARDE	<input type="checkbox"/>	NOCHE	<input type="checkbox"/>
COORDENADAS GEOGRAFICAS (GPS)		X:		76°47'58.91"O									
		Y:		0°39'11.63"N									
RECTOR:	HILDAURA ELSA PANTOJA							URBANA	<input type="checkbox"/>	RURAL	<input checked="" type="checkbox"/>		
E-mail:	IERYARUMO379@GMAIL.COM							TELÉFONO:	3133774414

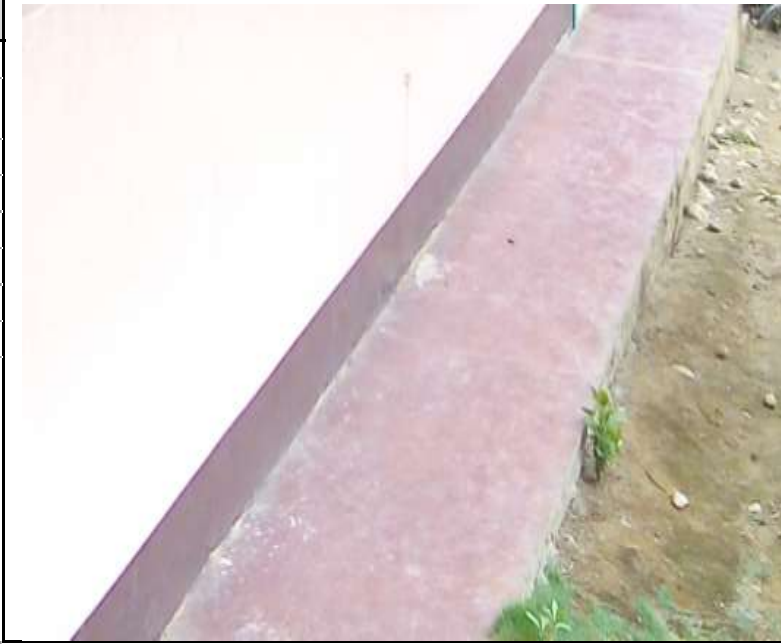
ENCHAPE DE PISO , ANDENES PARA EL AULA 1	2

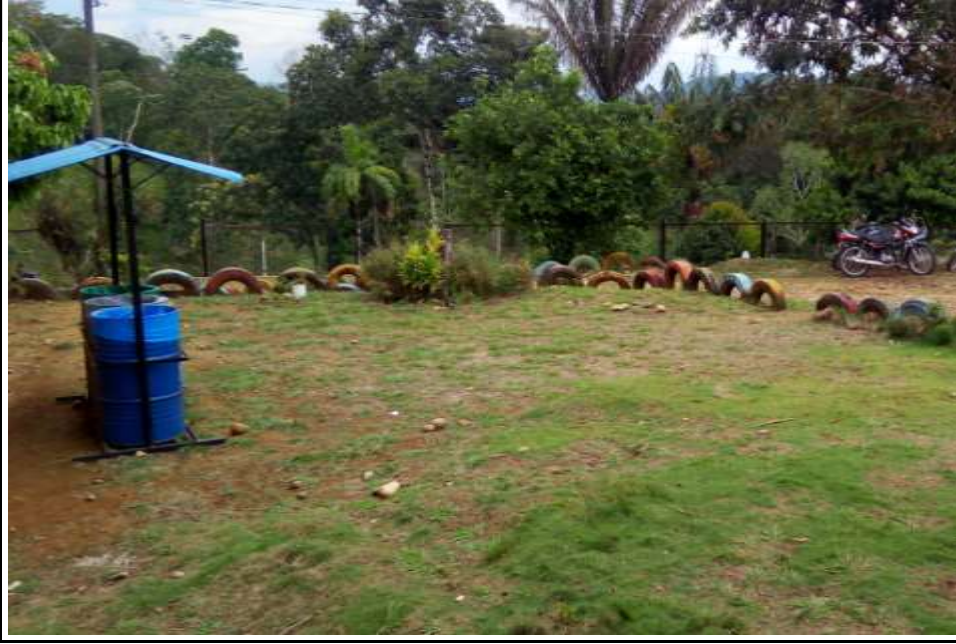
SE REQUIERE MEJORAMIENTO ZONA DE RECREO. PARQUE INFANTIL
---	---	--	---	---	---

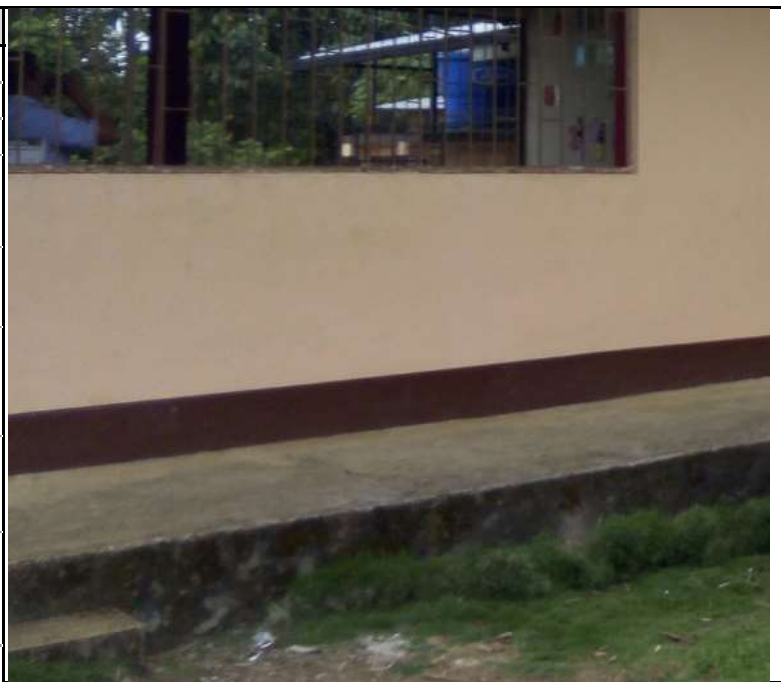
ENCHAPE DE PISO , ANDEN A2 , A3	4

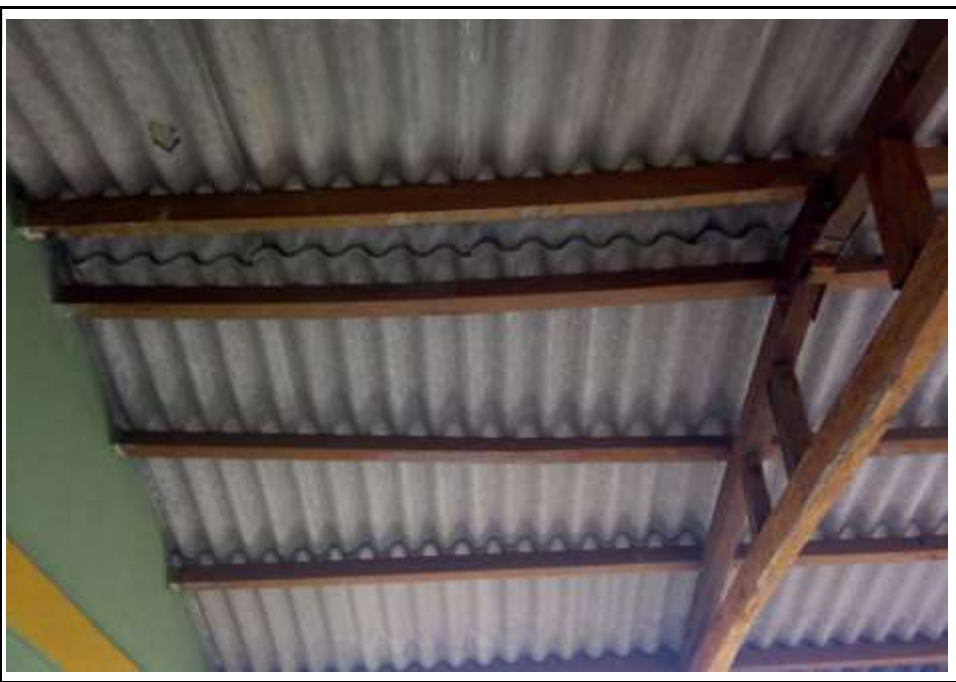
ESTRUCTURA DE CUBIERTA CON FLEXION EXCESIVA DE LOS ELEMENTOS , SE REQUIERE CAMBIO. RESTAURANTE
---	--	------------------------------------	---	--	---

B. REPOSICIÓN ESTRUCTURA CUBIERTA:	Ubicación:	A1 /A2/A3 /RESTAURANTE	Cant:	1.3 / 48.5 / 45.2/ 53.	UND:		Material	
C. REPOSICIÓN DE SANITARIO	Ubicación:		Cant:		UND:		Material

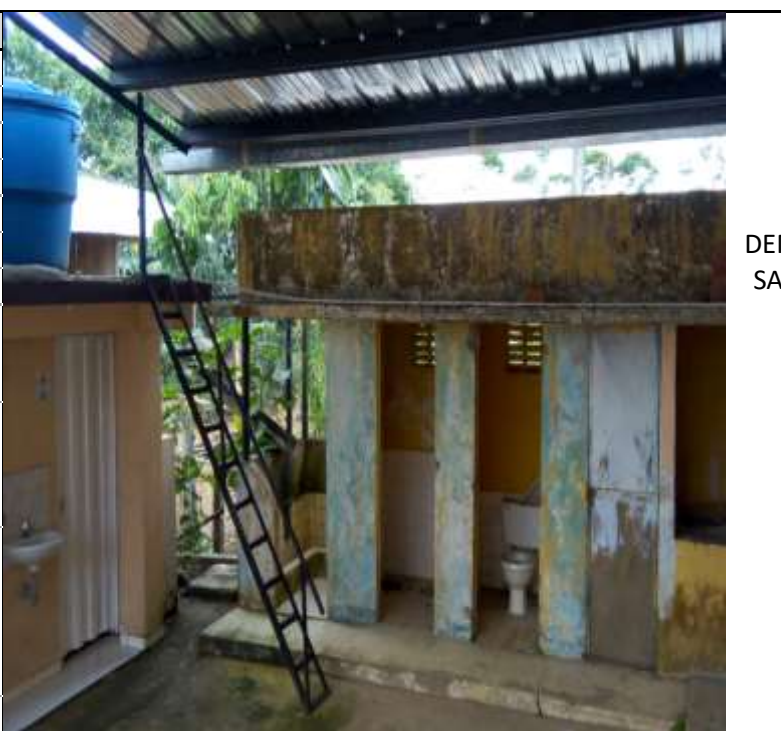
SE REQUIERE DEMOLICION , UNIDAD SANITARIA ANTIGUA.	6

Se requiere arreglar cubiertas y adecuar la batería sanitaria, La sede cuenta con dos baterías sanitarias de la cual una esta inhabilitada y requiere ser demolida

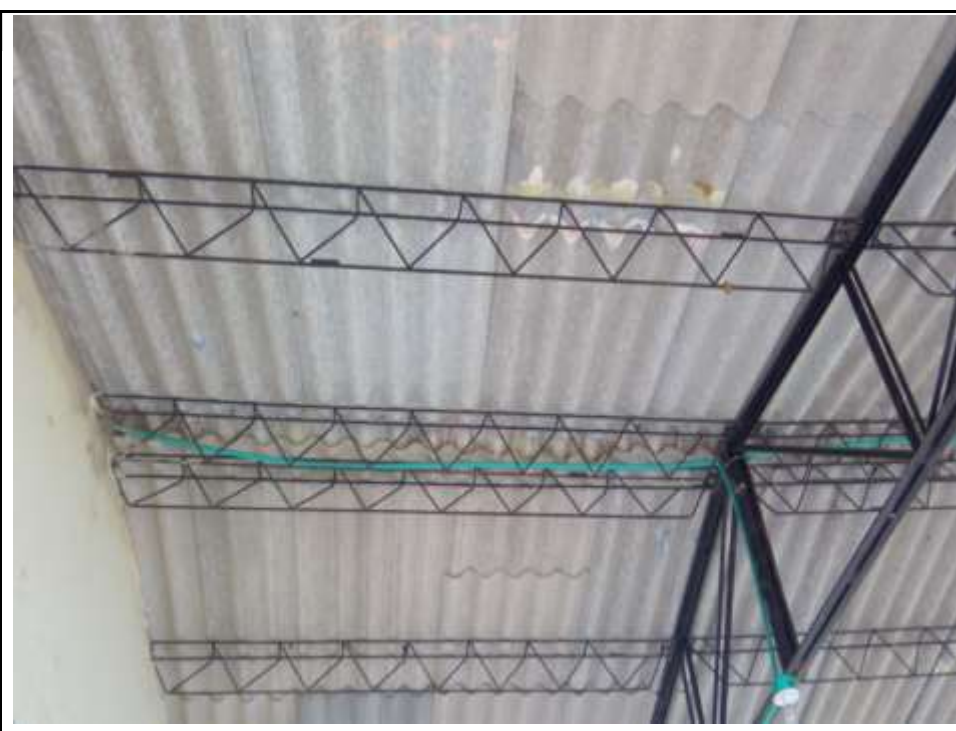
ESTRUCTURA DE CUBIERTA EN DONDE EL TEJADO SE ENCUENTRA MAL AMARRADO. SE REQUIERE UNA ESTRUCTURA QUE SOPORTE FUERZAS DE VIENTO. A2 , A3
---	---	--	---	---	--

2. MANTENIMIENTO CORRECTIVO: El establecimiento requiere:							Pág. 2 de 6	
A. REPOSICIÓN DE TEJA:	Ubicación:	A1 /A2/A3	Cant:	121.3 / 48.5 / 45.2	UND:	m^2	Material	termoacustica
