DIAGNÓSTICO CONSTRUCCIÓN DE INFRAESTRUCTURA EDUCATIVA

NOMBRE DE LA INSTITUCIÓN EDUCATIVA:		INSTITUCIÓN EDUCATIVA RURAL EL GALLINAZO											
CODIGO DANE INSTITUCIÓN EDUCATIVA:		286001001494											
NOMBRE DE LA SEDE EDUCATIVA:													
CODIGO DANE DE LA SEDE EDUCATIVA:													
Dirección/ Municipio:		PUERTO GUZMAN					Departamento		PUTUMAYO				
FECHA DE VISITA	DIA	23	MES	8	AÑO	2018	JORNADAS	MAÑANA	<input checked="" type="checkbox"/>	TARDE	<input type="checkbox"/>	NOCHE	<input type="checkbox"/>
COORDENADAS GEOGRAFICAS (GPS)		X:		75°39'38.06"O		Y:		0°51'30.72"N					
RECTOR:	CLARA INEZ ADARBE CABEZAS					URBANA		RURAL		<input checked="" type="checkbox"/>			
E-mail:	ACCINEZ@HOTMAIL.COM					TELÉFONO:		320 308 3434

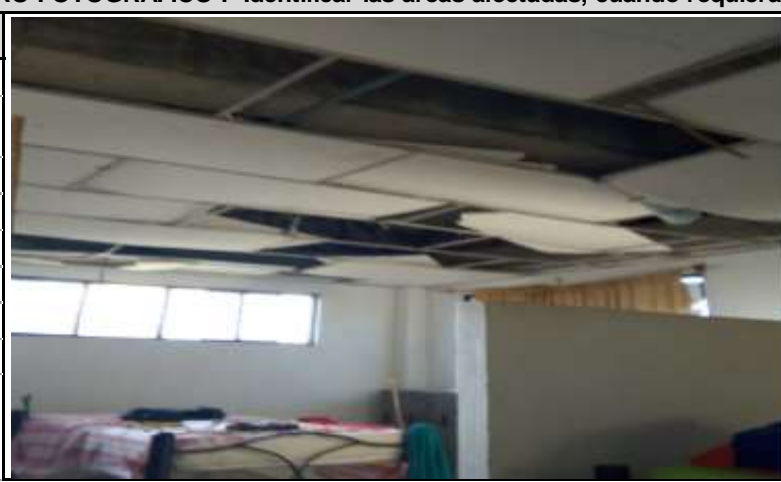
1

<p>CIELO RAZO DETERIORADO. INTERNADO</p>	2

L. REPOSICIÓN DE VENTANAS:	Ubicación:		Cant:		UND:		Material
M. REPOSICIÓN DE CIELO RASO:	Ubicación:	INTERNADO	Cant:	597,7	UND:	M2	Material
N. REPOSICIÓN DE LÁMPARAS:	Ubicación:		Cant:		UND:		Material
Ñ. REP. INTERRUPTORES Y O TOMAS:	Ubicación:		Cant:		UND:		Material

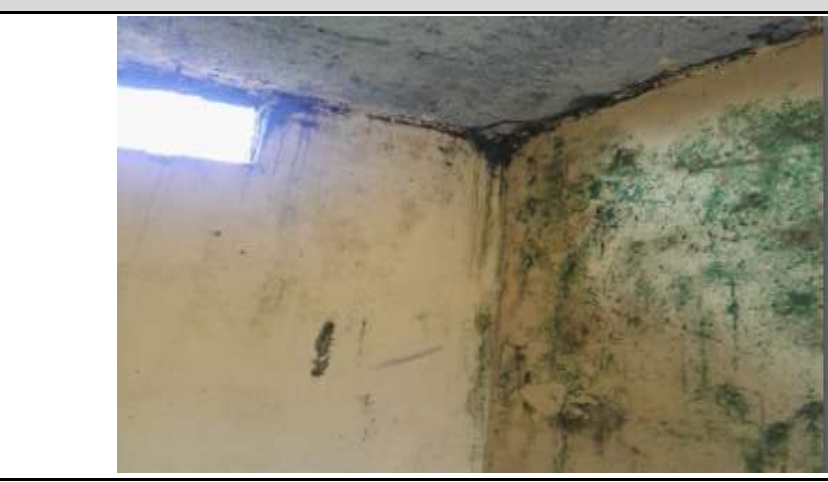
<p>PINTURA DE LA UNIDAD SANITARIA DE AULAS</p>
3

A. PAÑETE MURO M2:	Ubicación:		Cant:		UND:		Material
B. VINILO SOBRE MURO 2 MANOS:	Ubicación:	AULAS	Cant:	23,4	UND:	M2	Material
C. KORAZA SOBRE MURO 2 MANOS:	Ubicación:	AULAS	Cant:	3,4	UND:	M2	Material

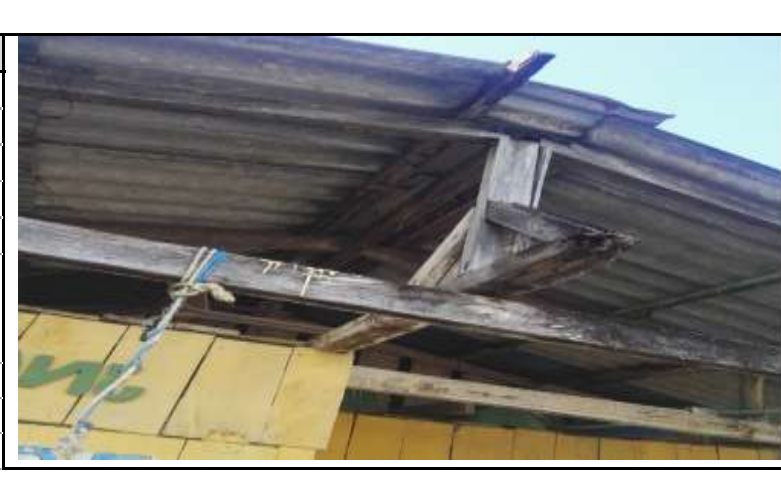
<p>ESTADO DE LA MADERA , CUBIERTA AULA 3 , TIENDA.</p>	4

2. MANTENIMIENTO CORRECTIVO: El establecimiento requiere:							
A. REPOSICIÓN DE TEJA:	Ubicación:	A2	Cant:	2	UND:	UND	Material
B. REPOSICIÓN ESTRUCTURA CUBIERTA:	Ubicación:	A3	Cant:	152	UND:	m^2	Material

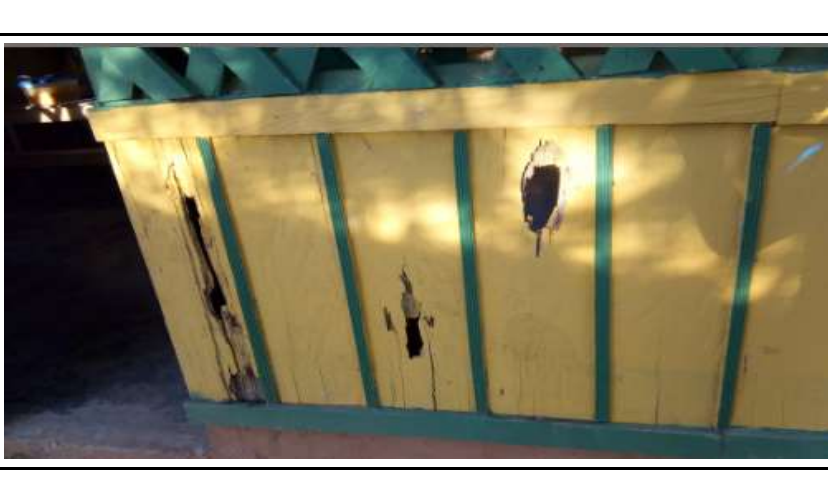
<p>MADERA EN RESTAURANTE ATACADA POR PLAGAS</p>
5

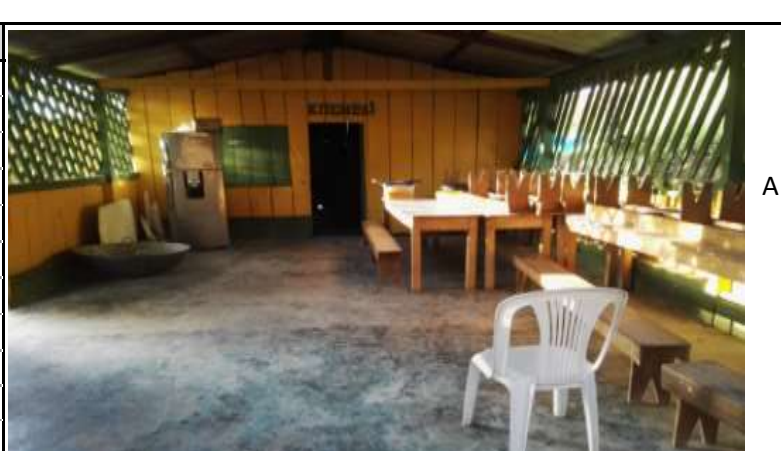
<p>AUSENCIA DE MESONES Y ENCHAPE DE PISO . RESTAURANTE</p>	6

F. REPOSICIÓN DE MESÓN	Ubicación:	RESTAURANTE	Cant:	3	UND:	UND	1,2X 2,5 Material
G. REPOSICIÓN DE MURO	Ubicación:		Cant:		UND:		Material
H. REPOSICIÓN ENCHAPE PARED	Ubicación:		Cant:		UND:		Material

I. REPOSICIÓN ENCHAPE PISO	Ubicación:	RESTAU, A3,4,5	Cant:	73	UND:	M2	Material
J. REPOSICIÓN POSETA LAVATRAPEROS	Ubicación:		Cant:		UND:		Material
K. REPOSICIÓN DE PUERTAS:	Ubicación:		Cant:		UND:		Material

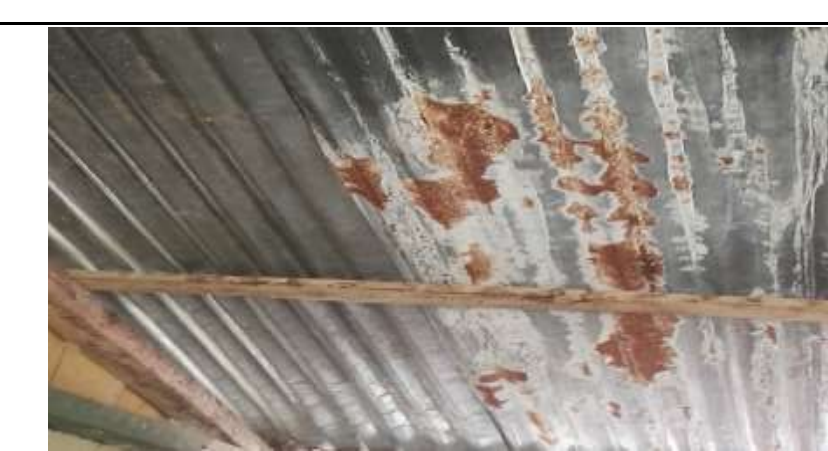
<p>ZINC OXIDADO AULAS 4 Y 5</p>
