DIAGNÓSTICO CONSTRUCCIÓN DE INFRAESTRUCTURA EDUCATIVA

| NOMBRE DE LA INSTITUCIÓN EDUCATIVA: | | INSTITUCION EDUCATIVA RURAL MIRAVALLE | | | | | | | | | | |
| NOMBRE DE LA SEDE EDUCATIVA: | | INSTITUCION EDUCATIVA RURAL SEDE MIRAVALLE | | | | | | | | | | |
| Dirección/ Municipio: | | VALPARAISO | | | | | Departamento | | | CAQUETA | | |

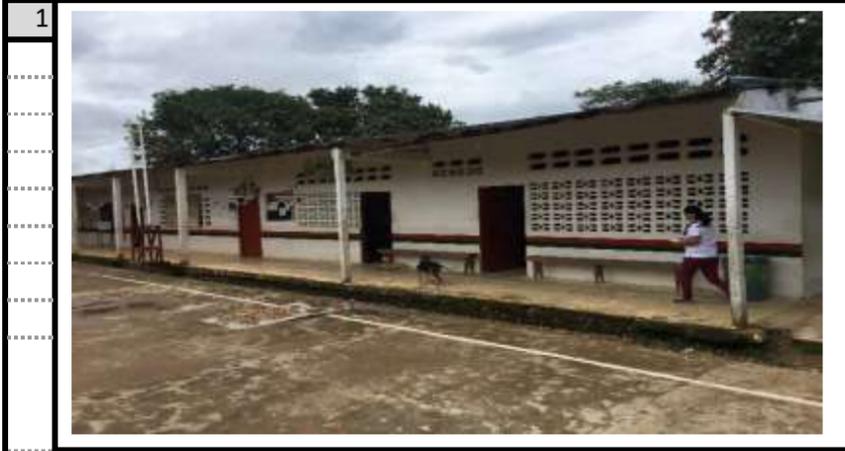
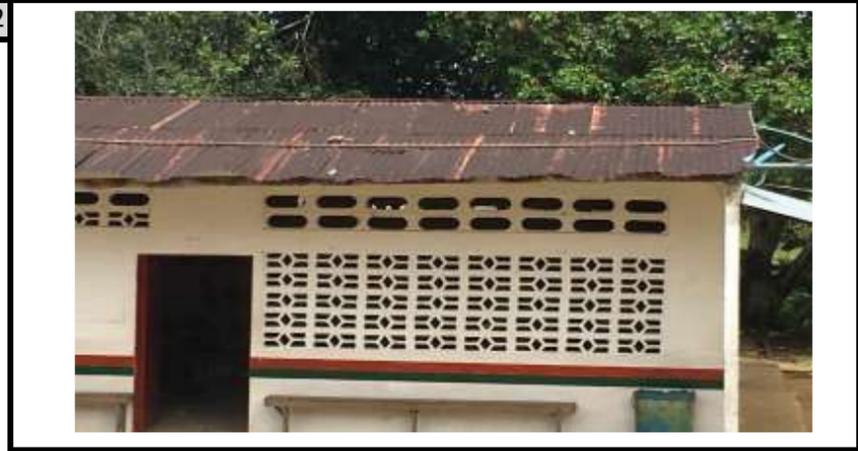
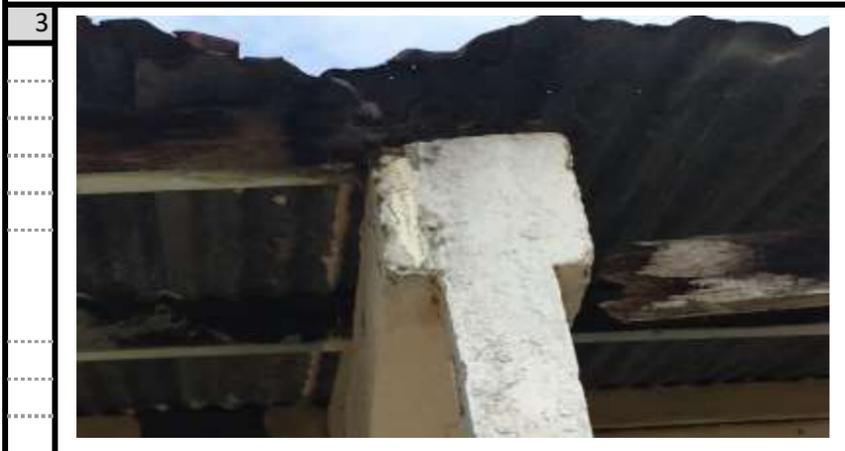
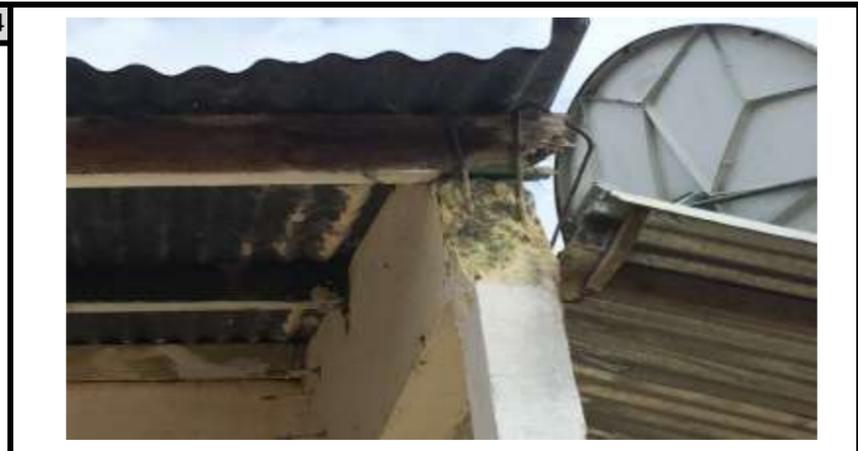
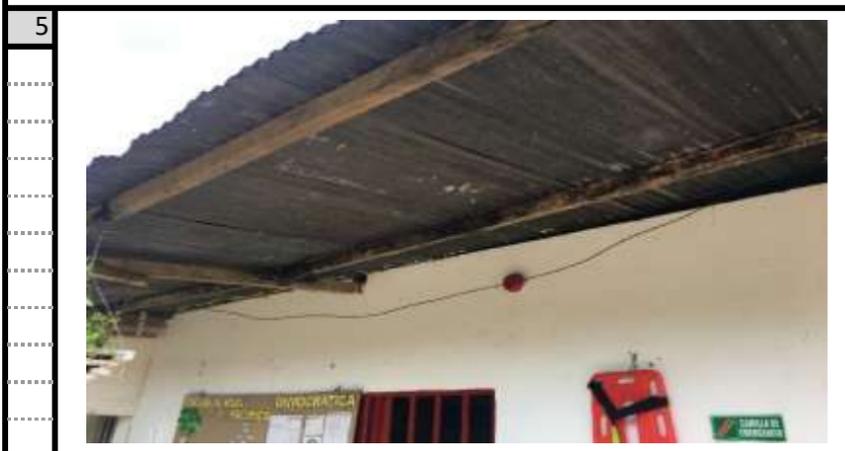
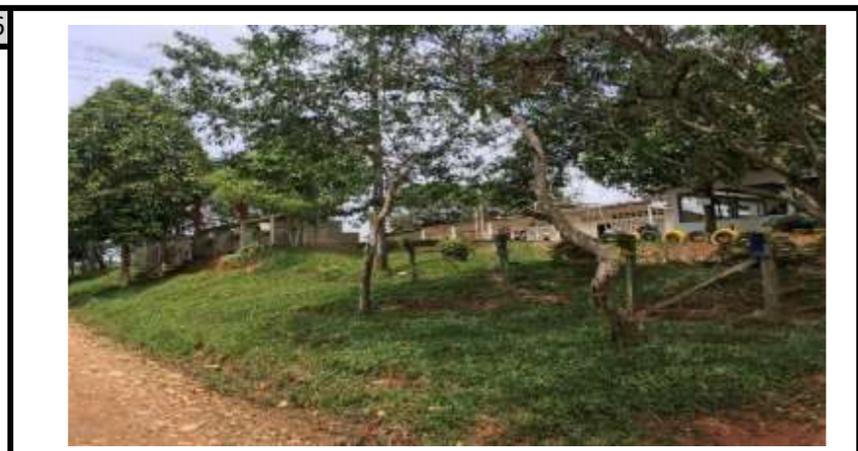
Se necesita de manera urgente la cubierta en el bloque No 2 (bloque Secundaria), debido a su avanzado deterioro tanto en vigas de madera como en las láminas de cubierta, ya que se presentan goteras, impidiendo el normal desarrollo de las clases.

| A. REPOSICIÓN DE TEJA: | Ubicación: | BLOQUE 2 | Cant: | 346 | UND: | M2 | Medidas | 11,7X26,3 Y 2 X 19,4 | Material | LAMINA ARQUITECTONICA O SIMILAR |
| B. REPOSICIÓN ESTRUCTURA CUBIERTA: | Ubicación: | BLOQUE 2 | Cant: | 318 | UND: | ML | Medidas | | Material | VIGAS DE MADERO O PERLIN |
