DIAGNÓSTICO CONSTRUCCIÓN DE INFRAESTRUCTURA EDUCATIVA

NOMBRE DE LA INSTITUCIÓN EDUCATIVA:		I.E TRINIDAD ARRIBA													
CODIGO DANE INSTITUCIÓN EDUCATIVA:		205495000096													
NOMBRE DE LA SEDE EDUCATIVA:		I.E TRINIDAD ARRIBA													
CODIGO DANE DE LA SEDE EDUCATIVA:		205495000096													
Dirección/ Municipio: NECHI		VEREDA TINIDAD ARRIBA			Departamento		ANTIOQUIA								
FECHA DE VISITA	DIA	27	MES	7	AÑO	2018	JORNADAS	MAÑANA	<input checked="" type="checkbox"/>	TARDE	<input type="checkbox"/>	NOCHE	<input type="checkbox"/>		
COORDENADAS GEOGRAFICAS (GPS)					X:	NO SE ENCUENTRA									
					Y:	NO SE ENCUENTRA									
RECTOR:	JAINER MECO (ENCARGADO)					URBANA	<input type="checkbox"/>	RURAL	<input checked="" type="checkbox"/>						
E-mail:	educacion@nechi-antioquia.gov.co					TELÉFONO:	3117459874

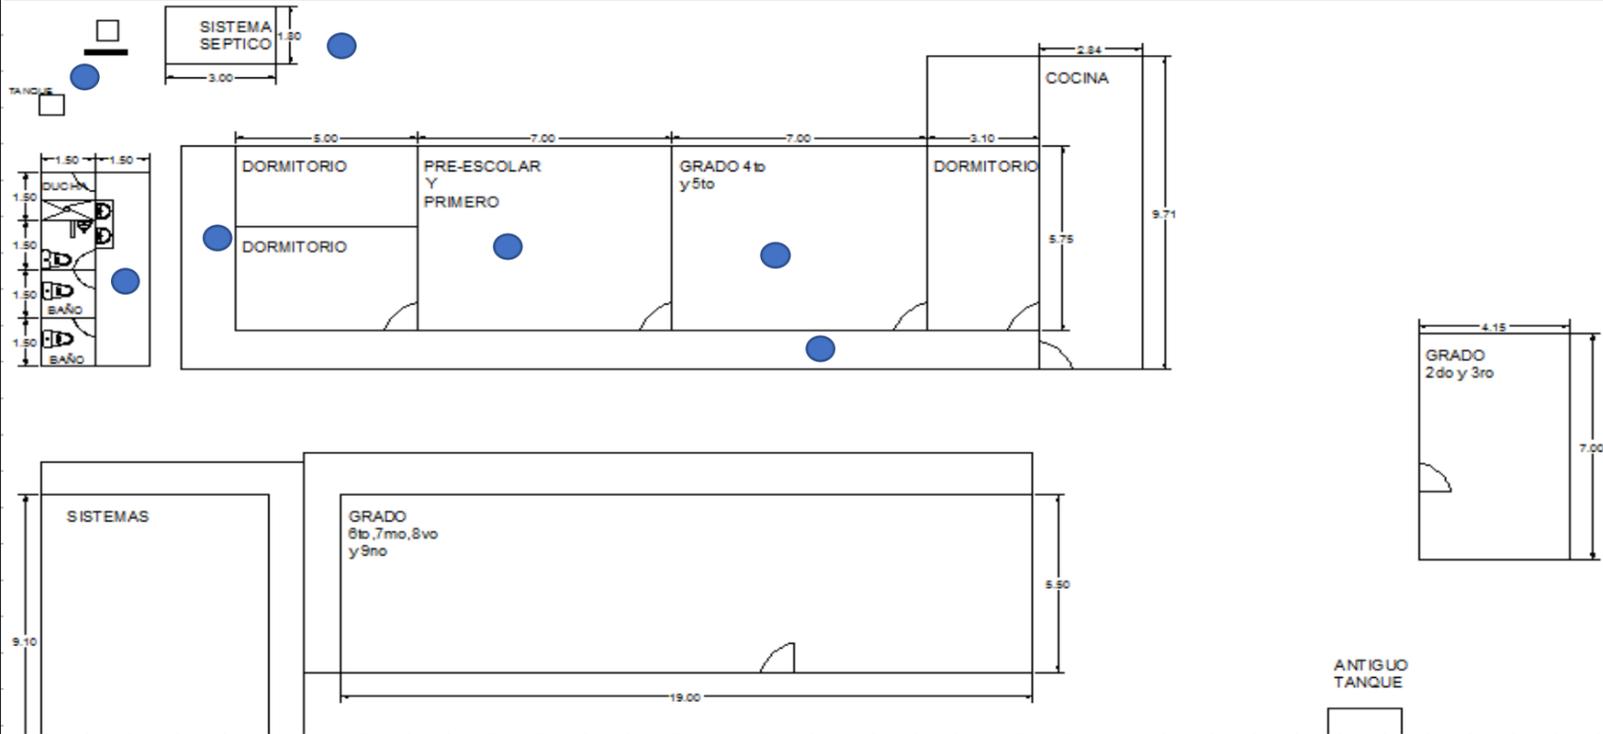
puntos azules de intervencion

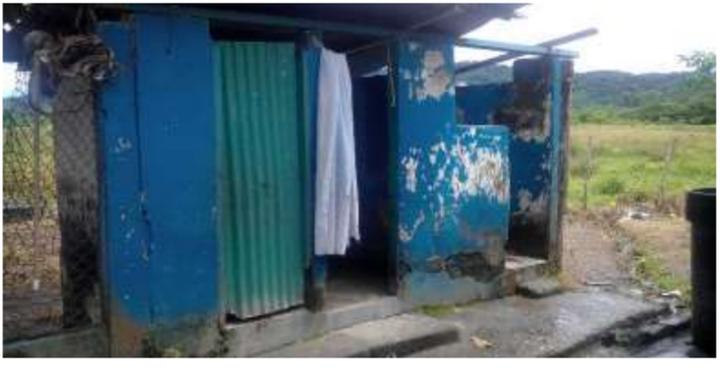
1	BAÑOS	2	PISOS AULA

LOS DOCENTES Y ALUMNOS CARECEN DE UNA PLANTA FISICA ADECUADA Y SEGURA, PRACTICA MENTE NO HAY BATERIAS SANITARIAS, EXISTEN DOS ESPACIOS CON SANITARIOS SIN ORINAL NI LAVAMANOS, TAMBIEN SE ENCUENTRAN SIN TEJA. LA CUBIERTA QUE TIENE LA SEDE SE ENCUENTRA DETERIORADA, PARA SU REMPLAZO SE DEBE DE CONSIDERAR LA CONSTRUCCION DE COLUMNAS Y PERFILERIAS METALICA EN TODA LA SEDE, SE SOLICITA UN COMEDOR Y COCINA NUEVA, LA QUE EXISTE SE ENCUENTRA EN MADERA Y PISOS EN TIERRA.

C. REPOSICIÓN DE SANITARIO	Ubicación:	BAÑOS	Cant:	3	UND:	UND	Medidas	ESTANDAR	Material	CERAMICA
D. REPOSICIÓN DE LAVAMOS	Ubicación:	BAÑOS	Cant:	2	UND:	UND	Medidas	ESTANDAR	Material	CERAMICA

E. REPOSICIÓN DE ORINAL	Ubicación:	BAÑOS	Cant:	1	UND:	UND	Medidas	ESTANDAR	Material	CERAMICA
F. REPOSICIÓN DE MESÓN	Ubicación:	BAÑOS	Cant:	1,5	UND:	ML	Medidas	0,6*1,5	Material	CONCRETO

G. REPOSICIÓN DE MURO	Ubicación:	BAÑOS	Cant:	13	UND:	M2	Medidas	4,2*3	Material	BLOQUE
H. REPOSICIÓN ENCHAPE PARED	Ubicación:	BAÑOS	Cant:	64	UND:	M2	Medidas	ESTANDAR	Material	CERAMICA
