DIAGNÓSTICO CONSTRUCCIÓN DE INFRAESTRUCTURA EDUCATIVA

NOMBRE DE LA INSTITUCIÓN EDUCATIVA:		I.E.R ZAPATA													
CODIGO DANE INSTITUCIÓN EDUCATIVA:		205490000578													
NOMBRE DE LA SEDE EDUCATIVA:		COLEGIO ZAPATA													
CODIGO DANE DE LA SEDE EDUCATIVA:		205490000578													
Dirección/ Municipio:		NECOCLI - CORREGIMIENTO ZAPATA				Departamento			ANTIOQUIA						
FECHA DE VISITA	DIA	26	MES	7	AÑO	2018	JORNADAS	MAÑANA	X	TARDE	X	NOCHE		SABATINA	
COORDENADAS GEOGRAFICAS (GPS)					X:	8° 40' 55.76"									
					Y:	76° 38' 12.15"									
RECTOR:	OMAR AREVALO CELEMIN						URBANA		RURAL						
E-mail:	<a href="mailto:INERSA@LIVE.COM">INERSA@LIVE.COM</a>						TÉLFONO:	3133248473

III. NECESIDADES DE MEJORAMIENTO DE LA INFRAESTRUCTURA EXISTENTE

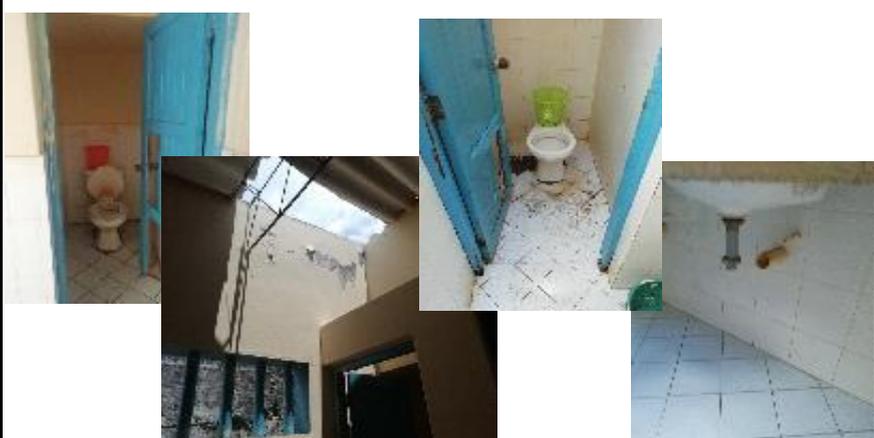
<p><b>1</b> ESTADO BATERAS SANITARIAS</p>

\*BATERIAS SANITARIA EN MAL ESTADO SIN SUMINTRO DE AGUA (FALTA DE ENCHAPE, APARATOD DETERIORADO Y PUERTAS DETERIORADAS)

C. REPOSICIÓN DE SANITARIO	Ubicación:	BAÑOS	Cant:	8	UND:	UND	Medidas	ESTANDAR	Material	CERAMICA
D. REPOSICIÓN DE LAVAMOS	Ubicación:	/	Cant:	/	UND:	/	Medidas	/	Material	-----

E. REPOSICIÓN DE ORINAL	Ubicación:	BAÑOS	Cant:	3	UND:	UND	Medidas	ESTANDAR	Material	CERAMICA
F. REPOSICIÓN DE MESÓN	Ubicación:	TIENDA ESCOLAR Y COCINA	Cant:	7	UND:	ML	Medidas	ESTANDAR	Material	GRANITO

G. REPOSICIÓN DE MURO	Ubicación:	/	Cant:	/	UND:	/	Medidas	/	Material	-----
H. REPOSICIÓN ENCHAPE PARED	Ubicación:	BAÑOS	Cant:	10	UND:	M2	Medidas	ESTANDAR	Material	CERAMICA

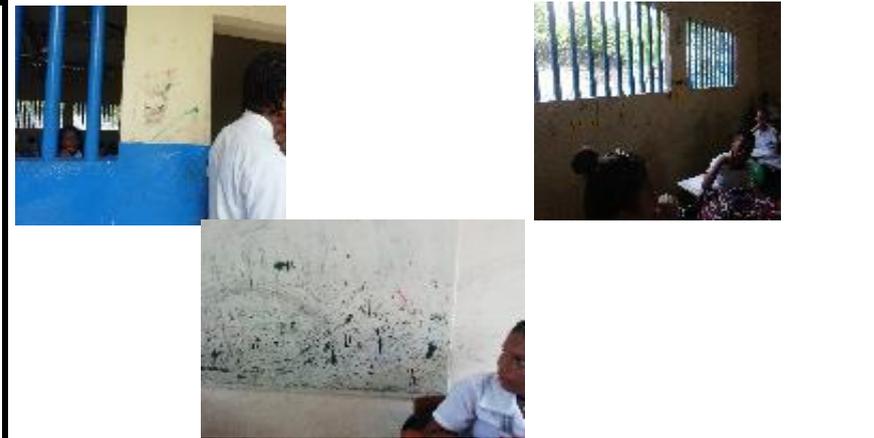
<p><b>2</b> ESTADO DE LA PINTURA</p>

A. PAÑETE MURO M2:	Ubicación:	/	Cant:	/	UND:	/	Medidas	/	Material	-----
B. VINILO SOBRE MURO 2 MANOS:	Ubicación:	TODA LA INSTITUCION	Cant:	830	UND:	M2	Medidas	ESTANDAR	Material	VINILO
C. KORAZA SOBRE MURO 2 MANOS:	Ubicación:	TODA LA INSTITUCION	Cant:	745	UND:	M2	Medidas	ESTANDAR	Material	KORAZA
D. IMPERMEABILIZACIÓN MUROS	Ubicación:	/	Cant:	/	UND:	/	Medidas	/	Material	-----
E. IMPERMEABILIZACIÓN PLACAS:	Ubicación:	/	Cant:	/	UND:	/	Medidas	/	Material	-----
F. CAMBIO DE GRIFERIA:	Ubicación:	LAVAMANOS	Cant:	8	UND:	UND	Medidas	ESTANADAR	Material	PLASTICO
G. Otro: Cual?	Ubicación:	/	Cant:	/	UND:	/	Medidas	/	Material	-----

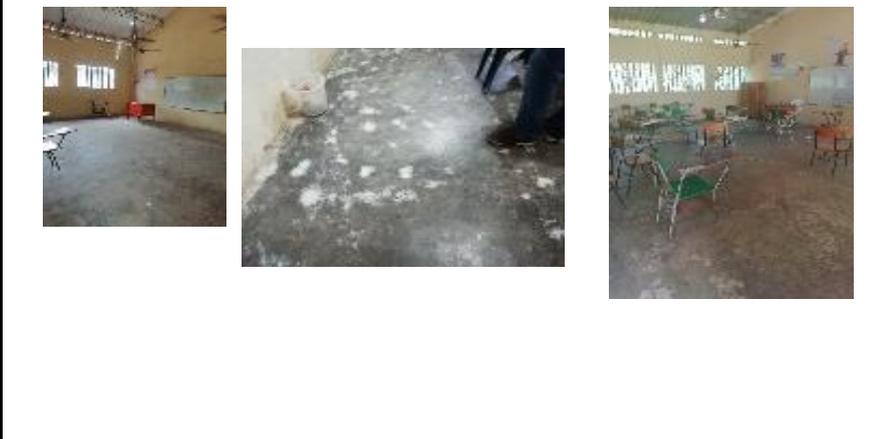
<p><b>3</b> estado aulas</p>

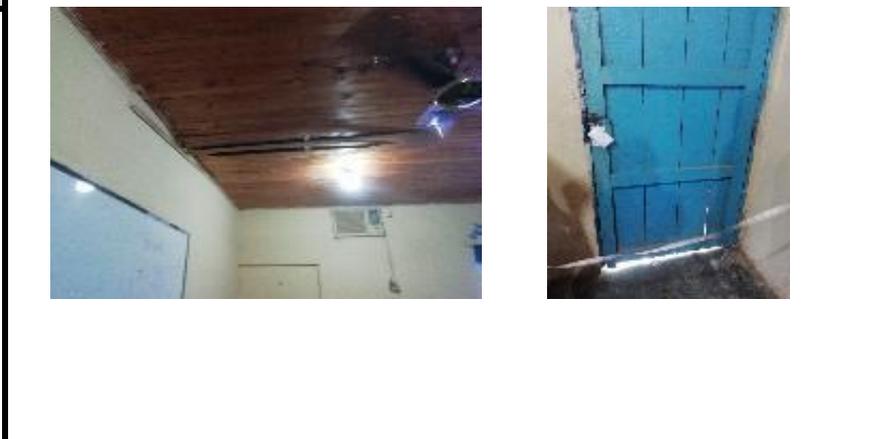
<p><b>4</b> sala de sistemas</p>

K. REPOSICIÓN DE PUERTAS:	Ubicación:	BAÑOS COCINA Y SALA DE SISTEMAS	Cant:	10, 3 Y 1	UND:	UND	Medidas	ESTANDAR	Material	METALICAS
L. REPOSICIÓN DE VENTANAS:	Ubicación:	COCINA	Cant:	1	UND:	UND	Medidas	1.5 * 1	Material	METALICAS

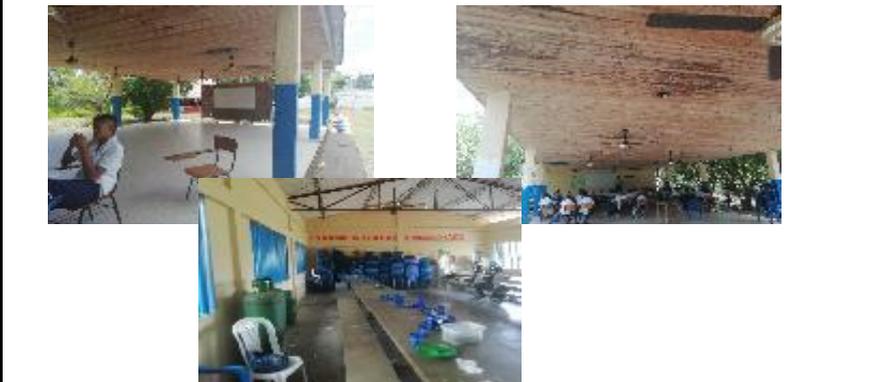
<p><b>5</b> cielo-raso aula multiple y comedor</p>

M. REPOSICIÓN DE CIELO RASO:	Ubicación:	AULA MULTIPLE	Cant:	175	UND:	M2	Medidas	20.9 * 8,4	Material	PVC
N. REPOSICIÓN DE LÁMPARAS:	Ubicación:	COCINA	Cant:	3	UND:	UND	Medidas	ESANDAR	Material	-----
Ñ. REP. INTERRUPTORES Y O TOMAS:	Ubicación:	COCINA	Cant:	3	UND:	UND	Medidas	ESTANDAR	Material	PLASTICO

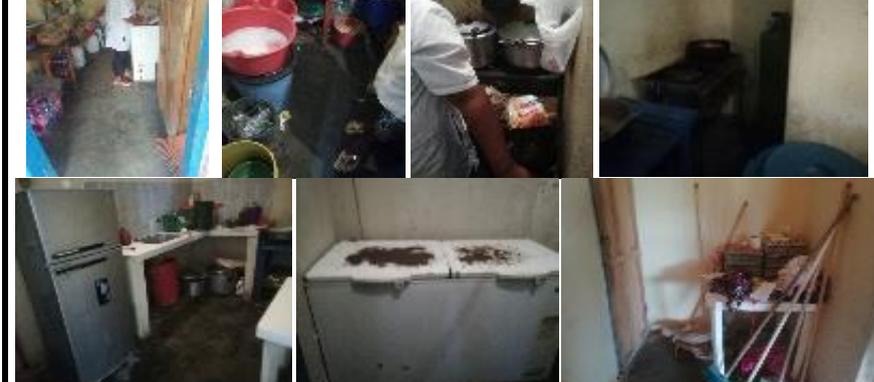
<p><b>6</b> cocina y tienda escolar</p>

\* LA COCINA DE LA INSTITUCION NO CUENTA CON EL MINIMO REQUERIDO DE HIGIENE Y SALUBRIDAD

I. REPOSICIÓN ENCHAPE PISO	Ubicación:	COCINA Y TIENDA ESCOLAR	Cant:	36	UND:	M2	Medidas	8,65 * 4,2	Material	CERAMICA
J. REPOSICIÓN POSETA LAVATRAPEROS	Ubicación:	/	Cant:	/	UND:	/	Medidas	/	Material	-----
