DIAGNÓSTICO CONSTRUCCIÓN DE INFRAESTRUCTURA EDUCATIVA

NOMBRE DE LA INSTITUCIÓN EDUCATIVA:		I.E.R ZAPATA												
CODIGO DANE INSTITUCIÓN EDUCATIVA:		205490000578												
NOMBRE DE LA SEDE EDUCATIVA:		COLEGIO ZAPATA												
CODIGO DANE DE LA SEDE EDUCATIVA:		205490000578												
Dirección/ Municipio:		NECOCLI - CORREGIMIENTO ZAPATA					Departamento		ANTIOQUIA					
FECHA DE VISITA	DIA	26	MES	7	AÑO	2018	JORNADAS	MAÑANA	X	TARDE	X	NOCHE		SABATINA
COORDENADAS GEOGRAFICAS (GPS)					X:	8° 40' 55.76"					Y:	76° 38' 12.15"		
RECTOR:	OMAR AREVALO CELEMIN					URBANA		RURAL						
E-mail:	INERSA@LIVE.COM					TELÉFONO:	3133248473

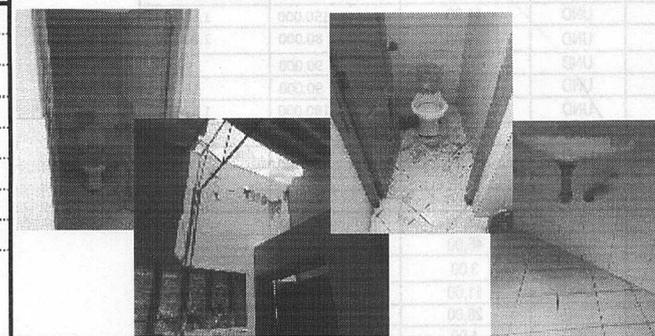
<p>1 ESTADO BATERAS SANITARIAS</p>

\*BATERIAS SANITARIA EN MAL ESTADO SIN SUMINTRO DE AGUA (FALTA DE ENCHAPE, APARATOD DETERIORADO Y PUERTAS DETERIORADAS)

C. REPOSICIÓN DE SANITARIO	Ubicación:	BAÑOS	Cant:	8	UND:	UND	Medidas	ESTANDAR	Material	CERAMICA
D. REPOSICIÓN DE LAVAMOS	Ubicación:	/	Cant:	/	UND:	/	Medidas	/	Material	-----

E. REPOSICIÓN DE ORINAL	Ubicación:	BAÑOS	Cant:	3	UND:	UND	Medidas	ESTANDAR	Material	CERAMICA
F. REPOSICIÓN DE MESÓN	Ubicación:	TIENDA ESCOLAR Y COCINA	Cant:	7	UND:	ML	Medidas	ESTANDAR	Material	GRANITO

G. REPOSICIÓN DE MURO	Ubicación:	/	Cant:	/	UND:	/	Medidas	/	Material	-----
H. REPOSICIÓN ENCHAPE PARED	Ubicación:	BAÑOS	Cant:	10	UND:	M2	Medidas	ESTANDAR	Material	CERAMICA

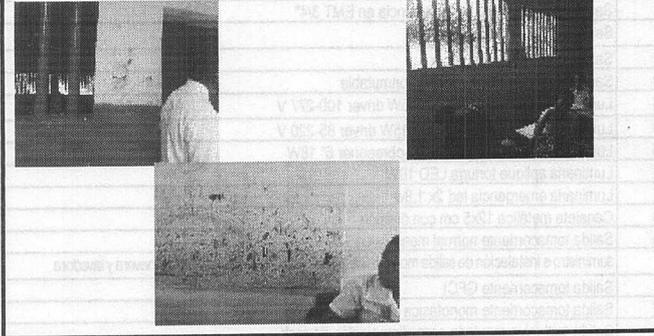
<p>2 ESTADO DE LA PINTURA</p>

A. PAÑETE MURO M2:	Ubicación:	/	Cant:	/	UND:	/	Medidas	/	Material	-----
B. VINILO SOBRE MURO 2 MANOS:	Ubicación:	TODA LA INSTITUCION	Cant:	830	UND:	M2	Medidas	ESTANDAR	Material	VINILO
C. KORAZA SOBRE MURO 2 MANOS:	Ubicación:	INSTITUCION	Cant:	745	UND:	M2	Medidas	ESTANDAR	Material	KORAZA
D. IMPERMEABILIZACIÓN MUROS	Ubicación:	/	Cant:	/	UND:	/	Medidas	/	Material	-----
E. IMPERMEABILIZACIÓN PLACAS:	Ubicación:	/	Cant:	/	UND:	/	Medidas	/	Material	-----
F. CAMBIO DE GRIFERIA:	Ubicación:	LAVAMANOS	Cant:	8	UND:	UND	Medidas	ESTANADAR	Material	PLASTICO
G. Otro: Cual?	Ubicación:	/	Cant:	/	UND:	/	Medidas	/	Material	-----

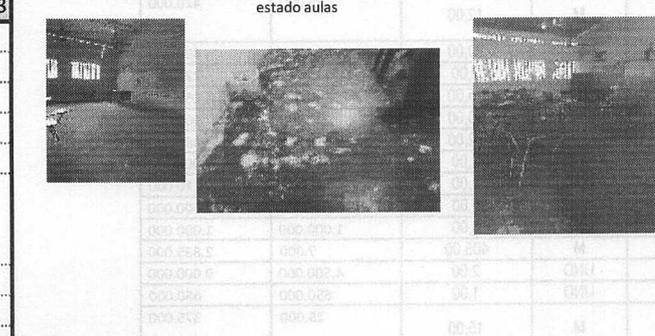
<p>3 estado aulas</p>

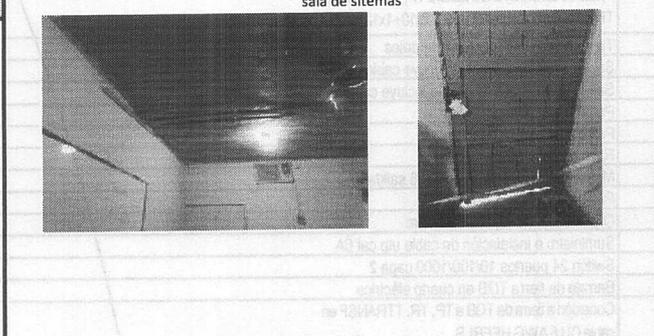
<p>4 sala de sistemas</p>

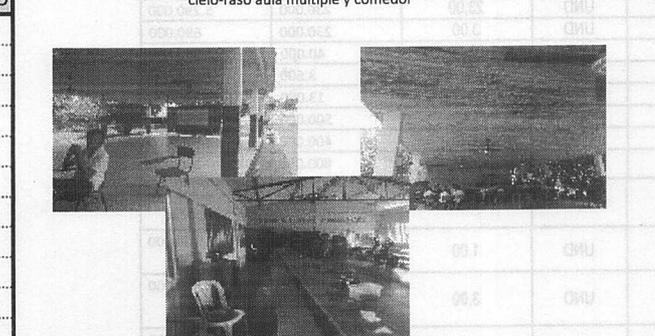
<p>5 cielo-raso aula multiple y comedor</p>

M. REPOSICIÓN DE CIELO RASO:	Ubicación:	AULA MULTIPLE	Cant:	175	UND:	M2	Medidas	20.9 * 8,4	Material	PVC
N. REPOSICIÓN DE LÁMPARAS:	Ubicación:	COCINA	Cant:	3	UND:	UND	Medidas	ESANDAR	Material	-----
Ñ. REP. INTERRUPTORES Y O TOMAS:	Ubicación:	COCINA	Cant:	3	UND:	UND	Medidas	ESTANDAR	Material	PLASTICO

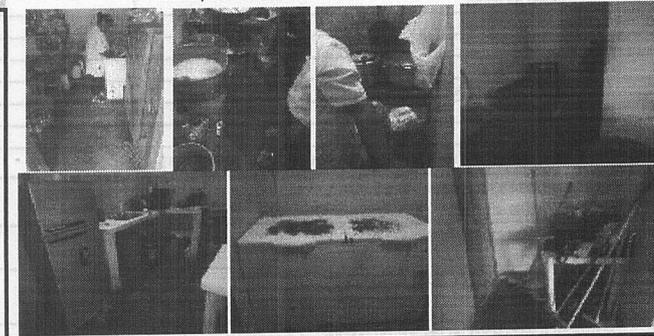
<p>6 cocina y tienda escolar</p>

\* LA COCINA DE LA INSTITUCION NO CUENTA CON EL MINIMO REQUERIDO DE HIGIENE Y SALUBRIDAD

I. REPOSICIÓN ENCHAPE PISO	Ubicación:	COCINA Y TIENDA ESCOLAR	Cant:	36	UND:	M2	Medidas	8,65 * 4,2	Material	CERAMICA
J. REPOSICIÓN POSETA LAVATRAPEROS	Ubicación:	/	Cant:	/	UND:	/	Medidas	/	Material	-----
