**DIAGNÓSTICO CONSTRUCCIÓN DE INFRAESTRUCTURA EDUCATIVA**

NOMBRE DE LA INSTITUCIÓN EDUCATIVA:		I.E ALTO DE MULATOS											
CODIGO DANE INSTITUCIÓN EDUCATIVA:		205837001821											
NOMBRE DE LA SEDE EDUCATIVA:		E.R CARACOLI											
CODIGO DANE DE LA SEDE EDUCATIVA:		205837001855											
Dirección/ Municipio: TURBO			VEREDA CARACOLI				Departamento		ANTIOQUIA				
FECHA DE VISITA	DIA	30	MES	7	AÑO	2018	JORNADAS	MAÑANA	X	TARDE		NOCHE	
COORDENADAS GEOGRAFICAS (GPS)					X:	N 1055^21'57,6"							
					Y:	W 1390^36'54"							
RECTOR:	EDUARDO CORDOBA						URBANA		RURAL	X			
E-mail:	<a href="mailto:lerrs@hotmail.com">lerrs@hotmail.com</a>						TELÉFONO:	312 8319723

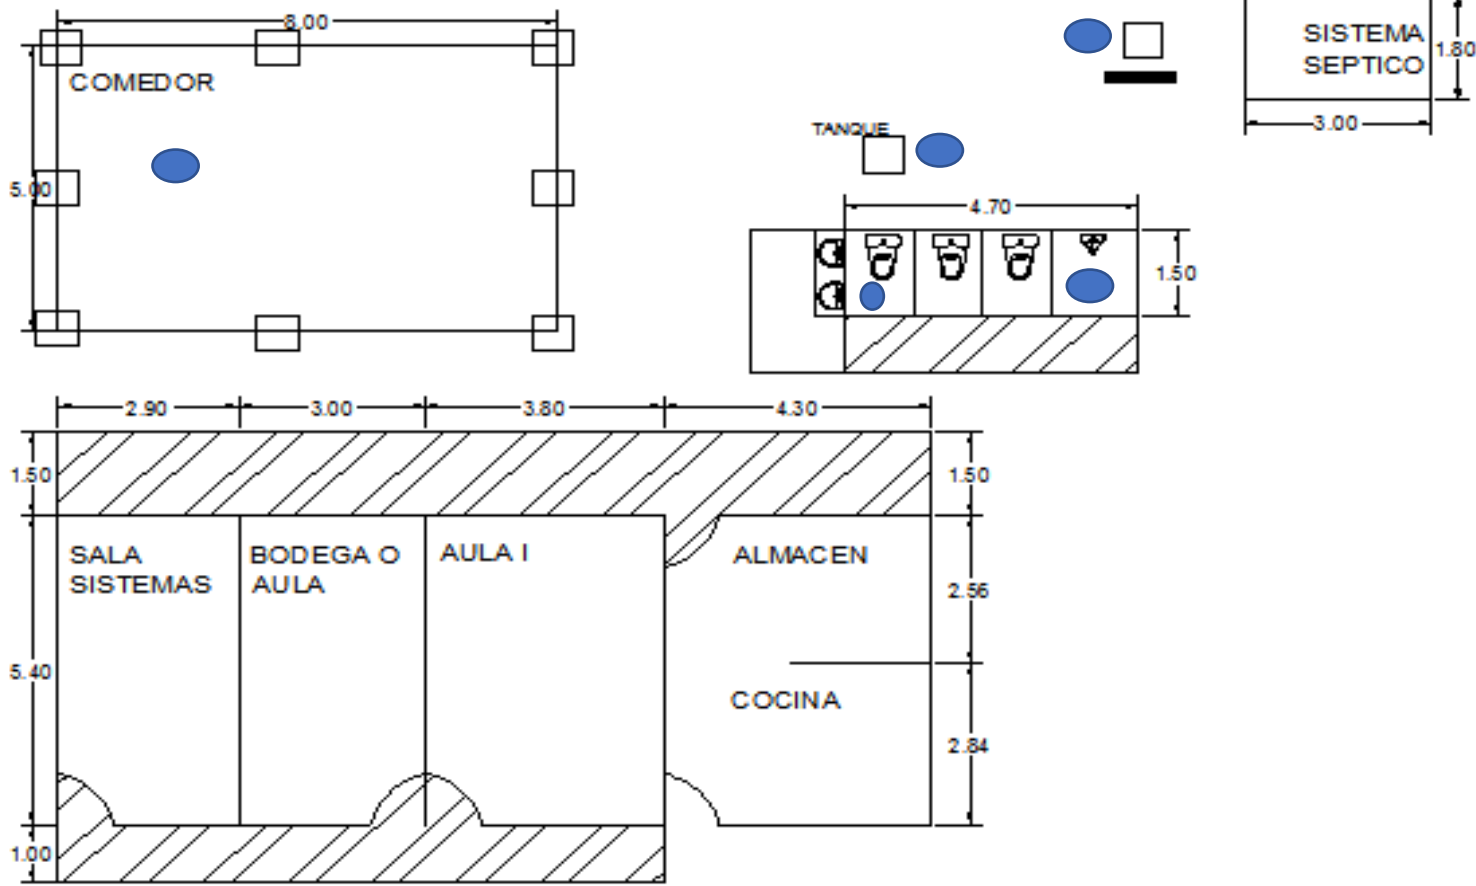
III. LEVANTAMIENTO DEL PREDIO Y UBICACIÓN DE LOS ESPACIOS ( INCLUIR MEDIDAS) Ubicar según Norte

puntos azules de intervencion
