**DIAGNÓSTICO CONSTRUCCIÓN DE INFRAESTRUCTURA EDUCATIVA**

NOMBRE DE LA INSTITUCIÓN EDUCATIVA:		I.E.R MULATOS													
CODIGO DANE INSTITUCIÓN EDUCATIVA:		205490000128													
NOMBRE DE LA SEDE EDUCATIVA:		I.E.R MULATOS													
CODIGO DANE DE LA SEDE EDUCATIVA:		205490000128													
Dirección/ Municipio:NECOCLI		VERDA MULATOS				Departamento			ANTIOQUIA						
FECHA DE VISITA	DIA	25	MES	JULIO	AÑO	2018	JORNADAS	MAÑANA	X	TARDE		NOCHE			
COORDENADAS GEOGRAFICAS (GPS)					X:	N 08°32'12,94"									
					Y:	W 076°43'8,9"									
RECTOR:	CARLOS URREGO					URBANA		RURAL	X						
E-mail:	IERMULATOS@HOTMAIL.CO					TELÉFONO:	3137433107

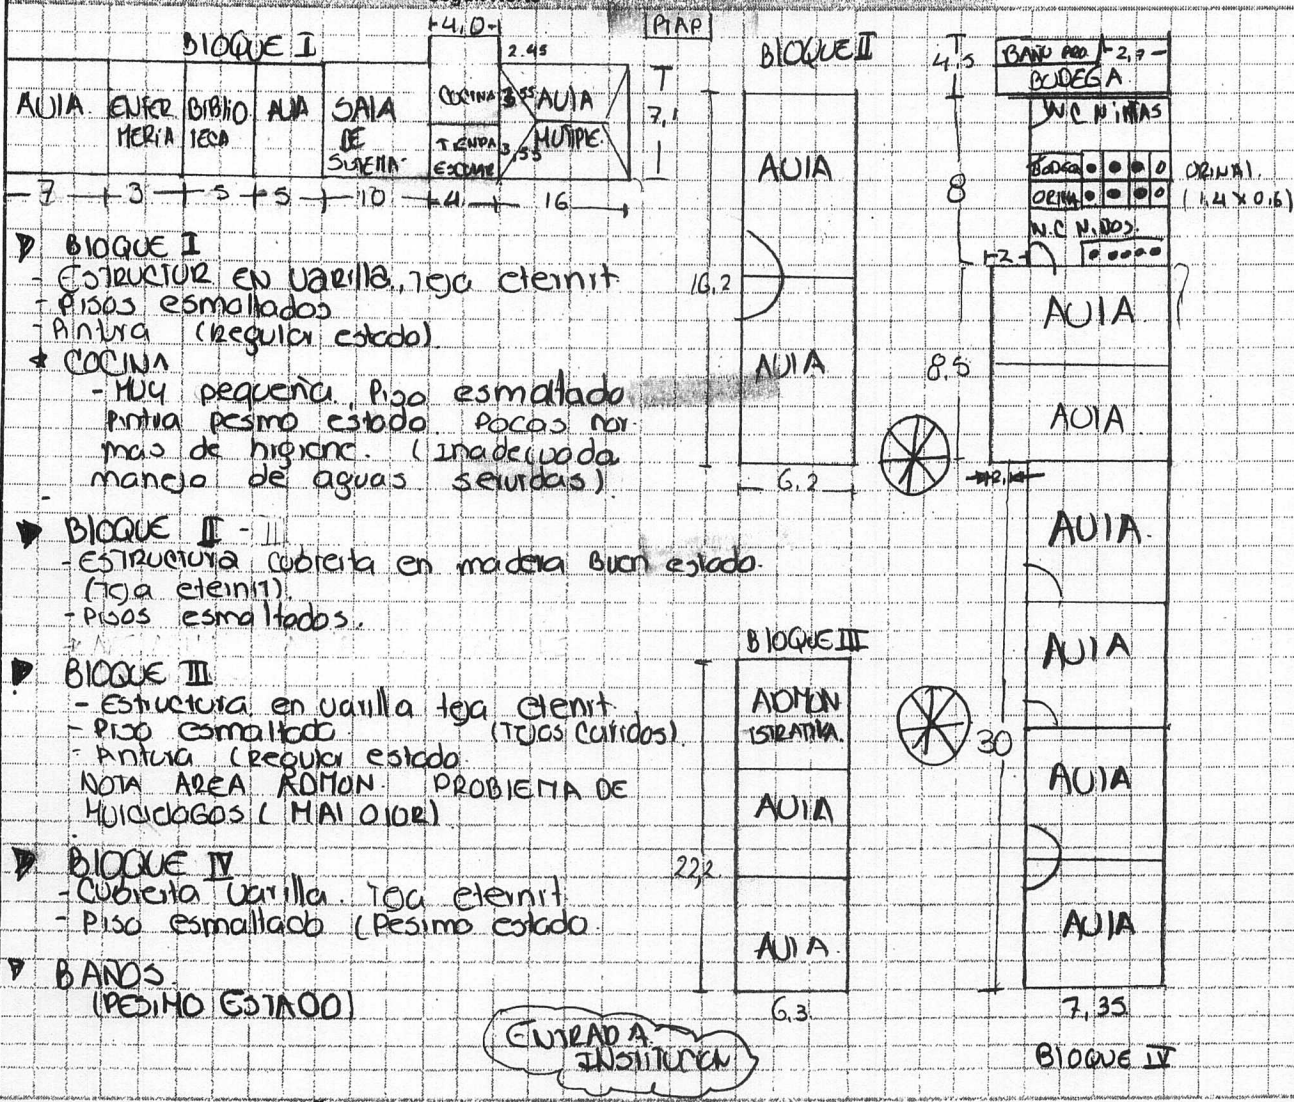
III. LEVANTAMIENTO DEL PREDIO Y UBICACIÓN DE LOS ESPACIOS (INCLUIR MEDIDAS) Ubicar según Norte

**BLOQUE I**  
 - ESTRUCTURA EN VARILLA, TEJA CERMIT  
 - PISOS ESMALTADOS  
 - Pintura (Regular estado)  
 - COCINA  
 - Muy pequeña, piso esmaltado  
 - Pintura pésimo estado, pocas normas de higiene. (Inadecuada manejo de aguas servidas)

**BLOQUE II - III**  
 - ESTRUCTURA cubierta en madera buen estado (Teja cermit)  
 - Pisos esmaltados.

**BLOQUE III**  
 - Estructura en varilla teja cermit  
 - Piso esmaltado (Tejas curidas)  
 - Pintura (Regular estado)  
 - NOTA AREA ROMAN. PROBLEMA DE MUICIDOGOS (MAL OIOR)

**BLOQUE IV**  
 - Cubierta varilla, Teja cermit  
 - Piso esmaltado (Pésimo estado)

**BANDAS**  
 (PÉSIMO ESTADO)
