DIAGNÓSTICO CONSTRUCCIÓN DE INFRAESTRUCTURA EDUCATIVA

NOMBRE DE LA INSTITUCIÓN EDUCATIVA:		I.E.R EL REPOSO													
CODIGO DANE INSTITUCIÓN EDUCATIVA:		205045000134													
NOMBRE DE LA SEDE EDUCATIVA:		COLEGIO EL REPOSO													
CODIGO DANE DE LA SEDE EDUCATIVA:		205045000134													
Dirección/ Municipio:		MUNICIPIO DE APARTADO - CORREGIMIENTO EL REPOSO						Departamento			ANTIOQUIA				
FECHA DE VISITA	DIA	16	MES	7	AÑO	2018	JORNADAS	MAÑANA	X	TARDE	X	NOCHE	X	SABATINA	
COORDENADAS GEOGRAFICAS (GPS)		X: Y:													
RECTOR:	ASAEL LOZANO						URBANA		RURAL	X					
E-mail:	I.E.RREPOSO@GMAIL.COM						TÉLEFONO:	8296216							
*	La I.E. dispone de predio con certificado de libertad y tradición, escritura a nombre de la I.E. o del Municipio ó resolución de adjudicación de etnias indígenas o afrocolombianos.						SI	X	Tipo de doc.:						
							NO		No del doc.:						
							Anexa documento:	SI		NO

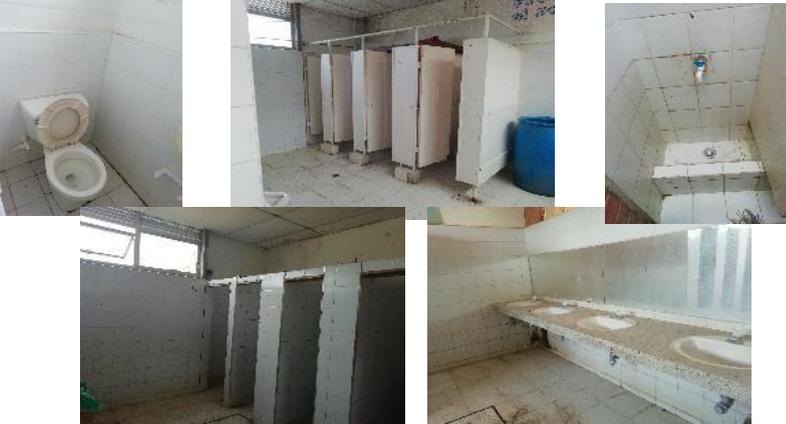
<p>1 ESTADO BARIAS SANITARIAS</p>

* EL DIA DE LA VISTA DE DIAGNOSTICO SE ENCONTRABAN REALIZANDO MANTENIMIENTO EN LAS BATERIAS SANITARIAS, EL SEÑOR RECTOR MANIFIESTA QUE LA ADECUACION SE HARA PARA TODAS LAS BATERIAS SANITARIAS DE LA INSTITUCION.

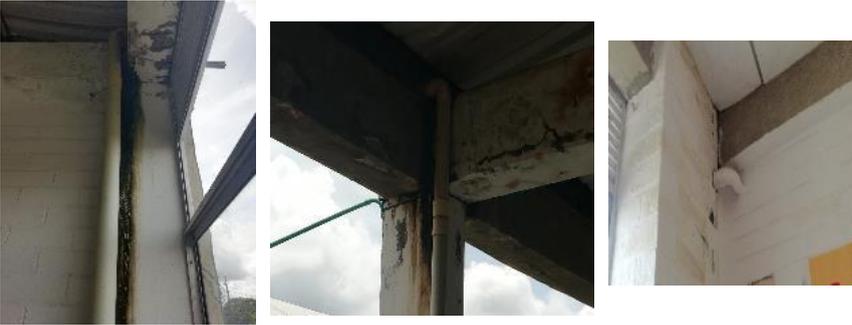
<p>2 BAJANTES DE AGUAS LLUVIAS DENTRO DE LOS BLOQUES</p>

* EL SISTEMA DE BAJANTES SE ENCUENTRA EN LA PARTE INTERIOR DE LAS EDIFICACIONES.

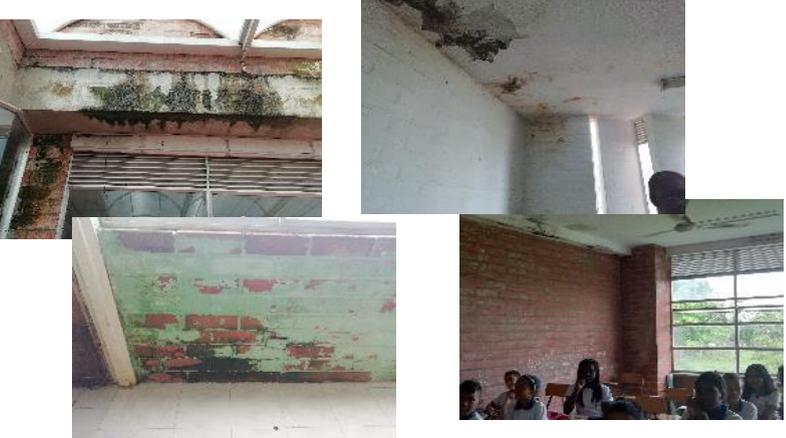
<p>3 PROBLEMAS DE HUMEDAD</p>

* LA INSTITUCION PADECE DE UN PROBLEMA DE HUMEDAD EN TODA LA INFRAESTRUCTURA DE LA SEDE, DEBIDO A LA FALTA DE MANTENIMIENTO EN MUROS, PLACA Y VIGA CANALES. LA FACHADA ES EN LADRILLO Y BLOQUE A LA VISTA EL CUAL HA SUFRIDO DE METERORIZACION Y EN OCASIONES ESTAN ROTO.

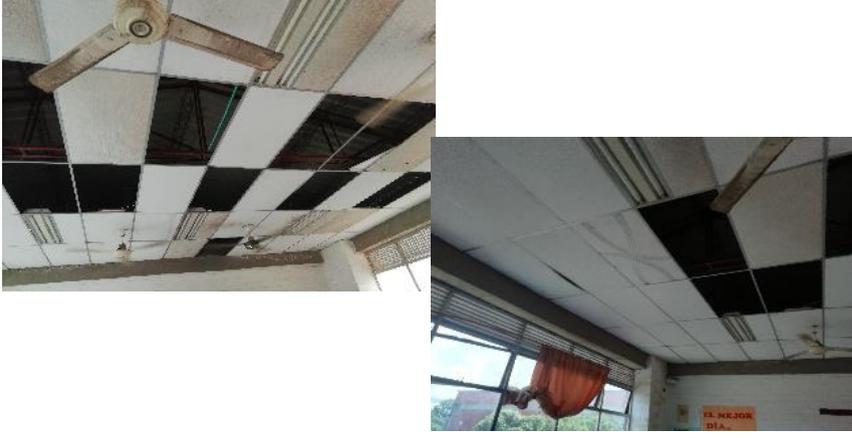
<p>4 CIELORASO AULAS</p>

M. REPOSICIÓN DE CIELO RASO:	Ubicación:	AULAS	Cant:		UND:		Medidas		Material	-----
N. REPOSICIÓN DE LÁMPARAS:	Ubicación:	BAÑOS DISCAPACITADOS	Cant:	2	UND:	UND	Medidas	ESTANDAR	Material	FLUORECENTE
Ñ. REP. INTERRUPTORES Y O TOMAS:	Ubicación:	BAÑOS DISCAPACITADOS	Cant:	2	UND:	UND	Medidas	ESTANDAR	Material	PLASTICO

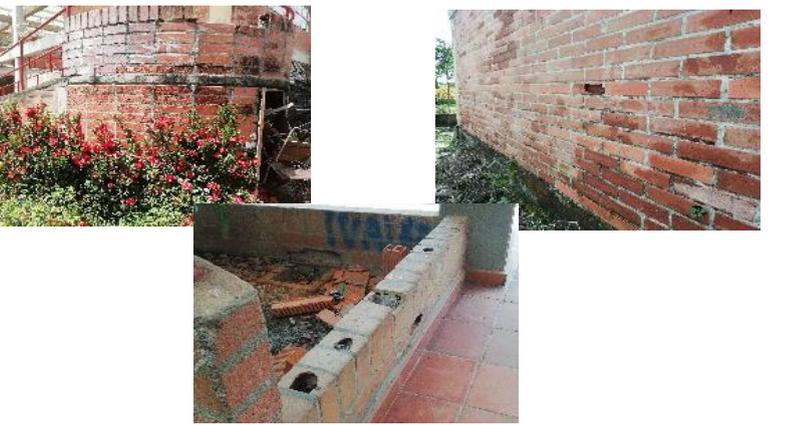
<p>5 MAMPOSTERIAS ETERIORADA Y FALTANTE</p>

G. REPOSICIÓN DE MURO	Ubicación:	BAÑOS DISCAPACITADOS	Cant:	16	UND:	ml	Medidas	ESTANDAR	Material	MAMPOSTERIA
H. REPOSICIÓN ENCHAPE PARED	Ubicación:	BAÑOS DISCAPACITADOS	Cant:	26	UND:	M2	Medidas	ESTNADA	Material	CERAMICA

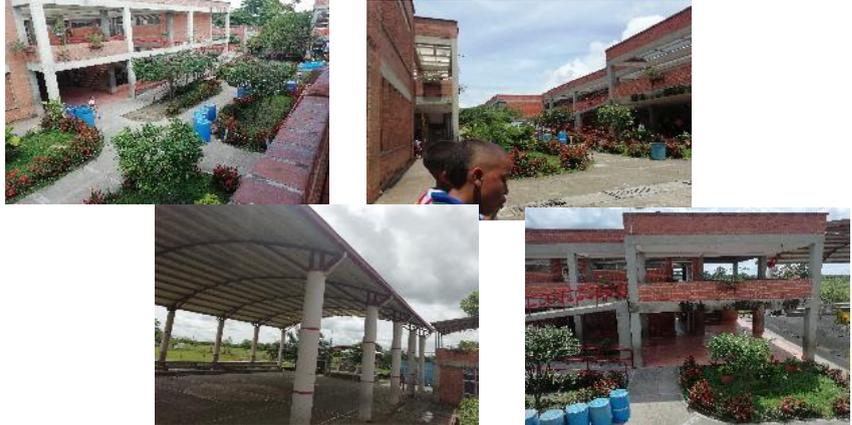
<p>6 ESTADO ACTUAL DE LA INSTITUCION</p>

* LA PLANTA FISICA DE LA INSTITUCION ES BASTANTE GRANDE CUENTA CON 4 BLOQUE, DOS PLANTA, PLACA POLIDEPORTIVA CUBIERTA, COMEDOR, LABORATORIOS, BIBLIOTECAS, ENFERMERIA, BODEGAS Y AULA MULTIPLE.
