DIAGNÓSTICO CONSTRUCCIÓN DE INFRAESTRUCTURA EDUCATIVA

NOMBRE DE LA INSTITUCIÓN EDUCATIVA:		I.E.R EL REPOSO													
CODIGO DANE INSTITUCIÓN EDUCATIVA:		205045000134													
NOMBRE DE LA SEDE EDUCATIVA:		COLEGIO EL REPOSO													
CODIGO DANE DE LA SEDE EDUCATIVA:		205045000134													
Dirección/ Municipio:		MUNICIPIO DE APARTADO - CORREGIMIENTO EL REPOSO					Departamento		ANTIOQUIA						
FECHA DE VISITA	DIA	16	MES	7	AÑO	2018	JORNADAS	MAÑANA	X	TARDE	X	NOCHE	X	SABATINA	
COORDENADAS GEOGRAFICAS (GPS)		X: Y:													
RECTOR:	ASAEL LOZANO					URBANA		RURAL	X						
E-mail:	I.E.RREPOSO@GMAIL.COM					TELÉFONO:	8296216								
La I.E. dispone de predio con certificado de libertad y tradición, escritura a nombre de la I.E. o del Municipio ó resolución de adjudicación de etnias indígenas o afrocolombianos.		SI	X												
		NO													
Anexa documento:		SI		NO

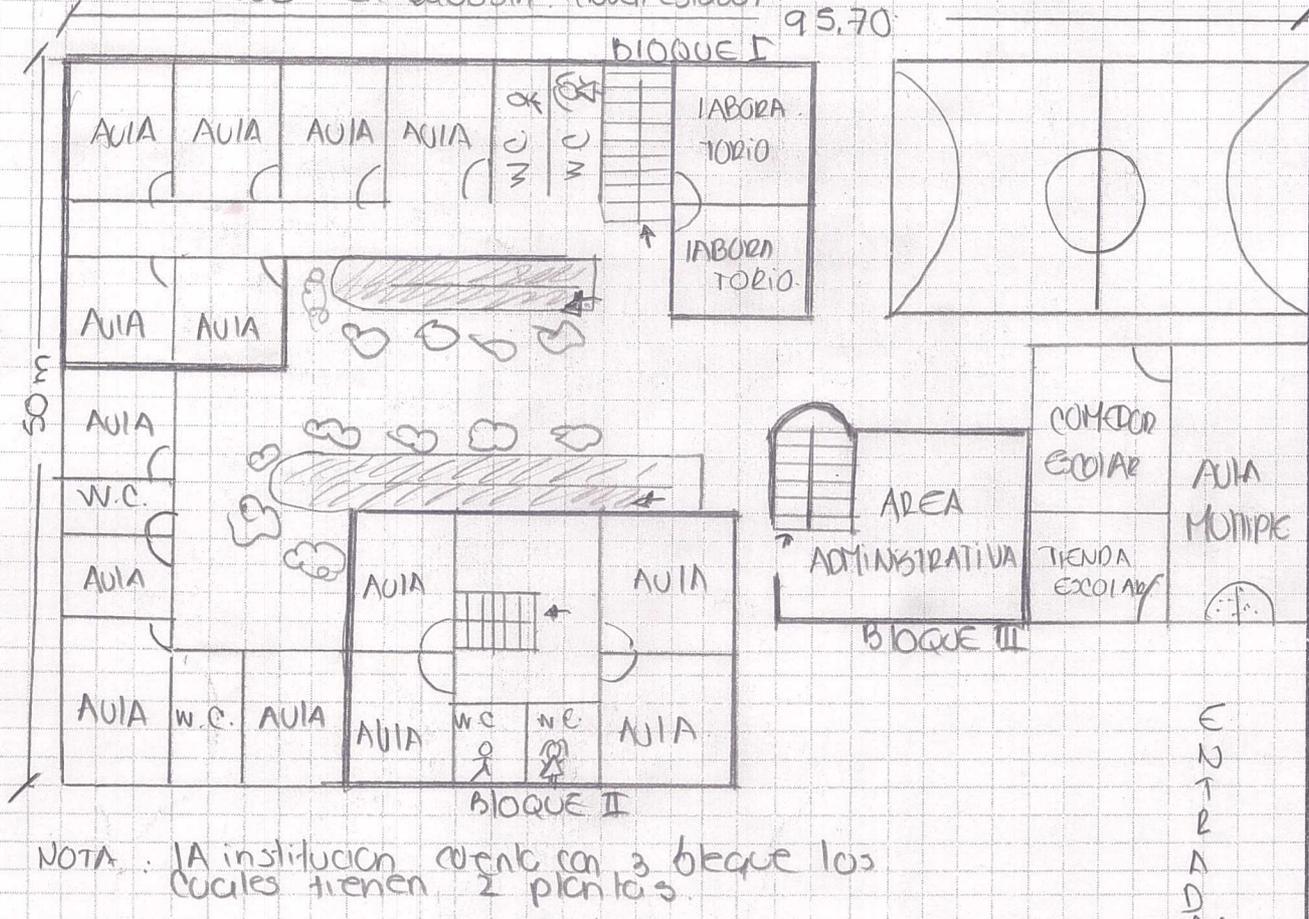
PLANO PLANIA I

- cubierta en varilla y teja C.A
- Mampostera a la vista (PROBLEMAS de HUMEDAD)
- PISO en baldosin (Buen estado)

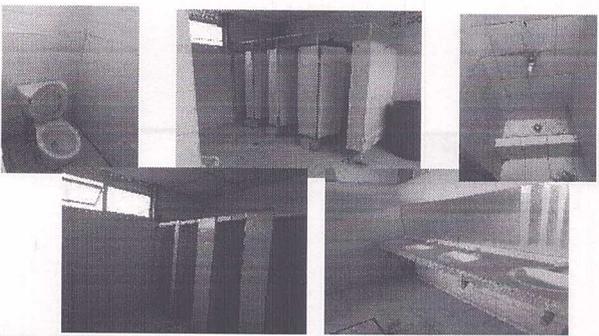
<p>1 ESTADO BARIAS SANITARIAS</p>

- * EL SISTEMA DE BAJANTES SE ENCUENTRA EN LA PARTE INTERIOR DE LAS EDIFICACIONES.
- * EL DIA DE LA VISTA DE DIAGNOSTICO SE ENCONTRABAN REALIZANDO MANTENIMIENTO EN LAS BATERIAS SANITARIAS, EL SEÑOR RECTOR MANIFIESTA QUE LA ADECUACION SE HARA PARA TODAS LAS BATERIAS SANITARIAS DE LA INSTITUCION.

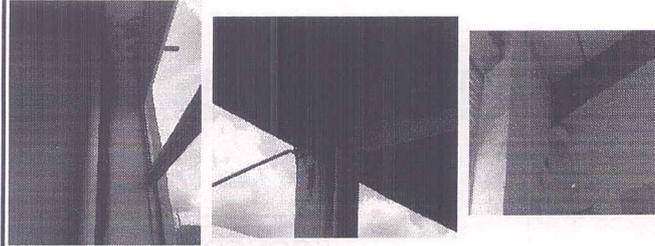
<p>2 BAJANTES DE AGUAS LLUVIAS DENTRO DE LOS BLOQUES</p>

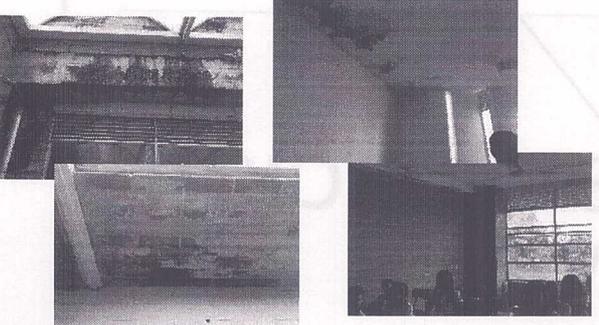
<p>3 PROBLEMAS DE HUMEDAD</p>

- * LA INSTITUCION PADECE DE UN PROBLEMA DE HUMEDAD EN TODA LA INFRAESTRUCTURA DE LA SEDE, DEBIDO A LA FALTA DE MANTENIMIENTO EN MUROS, PLACA Y VIGA CANALES. LA FACHADA ES EN LADRILLO Y BLOQUE A LA VISTA EL CUAL HA SUFRIDO DE METEORIZACION Y EN OCASIONES ESTAN ROTO.

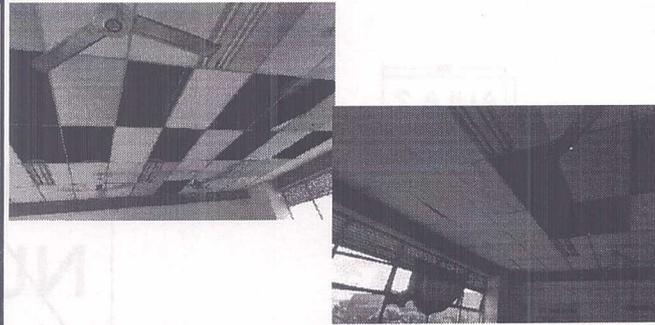
<p>4 CIELORASO AULAS</p>

M. REPOSICIÓN DE CIELO RASO:	Ubicación:	AULAS	Cant:		UND:		Medidas		Material	-----
N. REPOSICIÓN DE LÁMPARAS:	Ubicación:	BAÑOS DISCAPACITADOS	Cant:	2	UND:	UND	Medidas	ESTANDAR	Material	FLUORECENTE
Ñ. REP. INTERRUPTORES Y O TOMAS:	Ubicación:	BAÑOS DISCAPACITADOS	Cant:	2	UND:	UND	Medidas	ESTANDAR	Material	PLASTICO

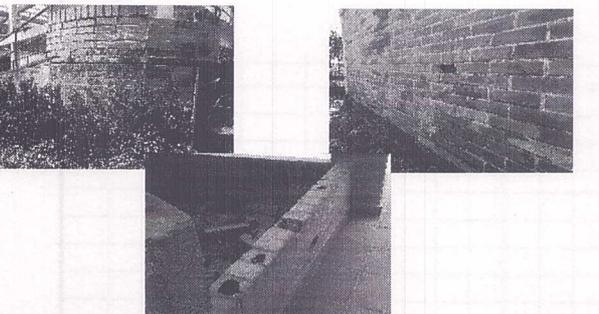
<p>5 MAMPOSTERIAS ETERIORADA Y FALTANTE</p>

Se requiere realizar demoliciones SI NO 12 M2 Material predominante MAPOSTERIA

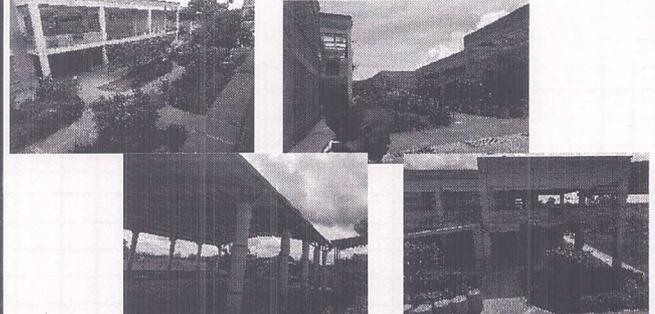
<p>6 ESTADO ACTUAL DE LA INSTITUCION</p>
