DIAGNÓSTICO CONSTRUCCIÓN DE INFRAESTRUCTURA EDUCATIVA

NOMBRE DE LA INSTITUCIÓN EDUCATIVA:		C.E.R INDIGENISTA DOJURA											
CODIGO DANE INSTITUCIÓN EDUCATIVA:		205172007512											
NOMBRE DE LA SEDE EDUCATIVA:		C.E.R INDIGENISTA DOJURA											
CODIGO DANE DE LA SEDE EDUCATIVA:		205172007512											
Dirección/ Municipio:		VEREDA EL COCO					Departamento		ANTIOQUIA				
FECHA DE VISITA	DIA	28	MES	7	AÑO	2018	JORNADAS	MAÑANA	X	TARDE		NOCHE	
COORDENADAS GEOGRAFICAS (GPS)					X:	N 7^ 42'41"							
					Y:	W 76^ 36'37"							
RECTOR:	HERNAN JOROBIO					URBANA		RURAL	x				
E-mail:	herjo1970@gmail.com					TELÉFONO:	3117938942

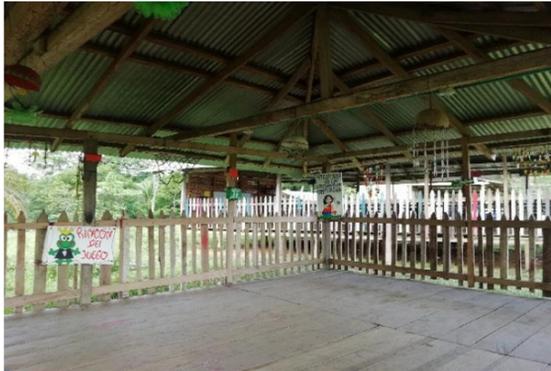
<p>1 CUBIERTA</p>

A. REPOSICIÓN DE TEJA:	Ubicación:	AULAS	Cant:	20	UND:	M2	Medidas:	ESTANDAR	Material:	ZINC
B. REPOSICIÓN ESTRUCTURA CUBIERTA:	Ubicación:	COCINA Y AULAS DE	Cant:	230	UND:	M2	Medidas:	ESTANDAR	Material:	PERFIL METALICO
