DIAGNÓSTICO CONSTRUCCIÓN DE INFRAESTRUCTURA EDUCATIVA

NOMBRE DE LA INSTITUCIÓN EDUCATIVA:		C.E.R INDIGENISTA DOJURA											
CODIGO DANE INSTITUCIÓN EDUCATIVA:		205172007512											
NOMBRE DE LA SEDE EDUCATIVA:		C.E.R INDIGENISTA DOJURA											
CODIGO DANE DE LA SEDE EDUCATIVA:		205172007512											
Dirección/ Municipio:		VEREDA EL COCO				Departamento			ANTIOQUIA				
FECHA DE VISITA	DIA	28	MES	7	AÑO	2018	JORNADAS	MAÑANA	<input checked="" type="checkbox"/>	TARDE	<input type="checkbox"/>	NOCHE	<input type="checkbox"/>
COORDENADAS GEOGRAFICAS (GPS)					X:	N 7° 42'41"							
					Y:	W 76° 36'37"							
RECTOR:	HERNAN JOROBIO					URBANA	<input type="checkbox"/>	RURAL	<input checked="" type="checkbox"/>				
E-mail:	herio1970@gmail.com					TELÉFONO:	3117938942

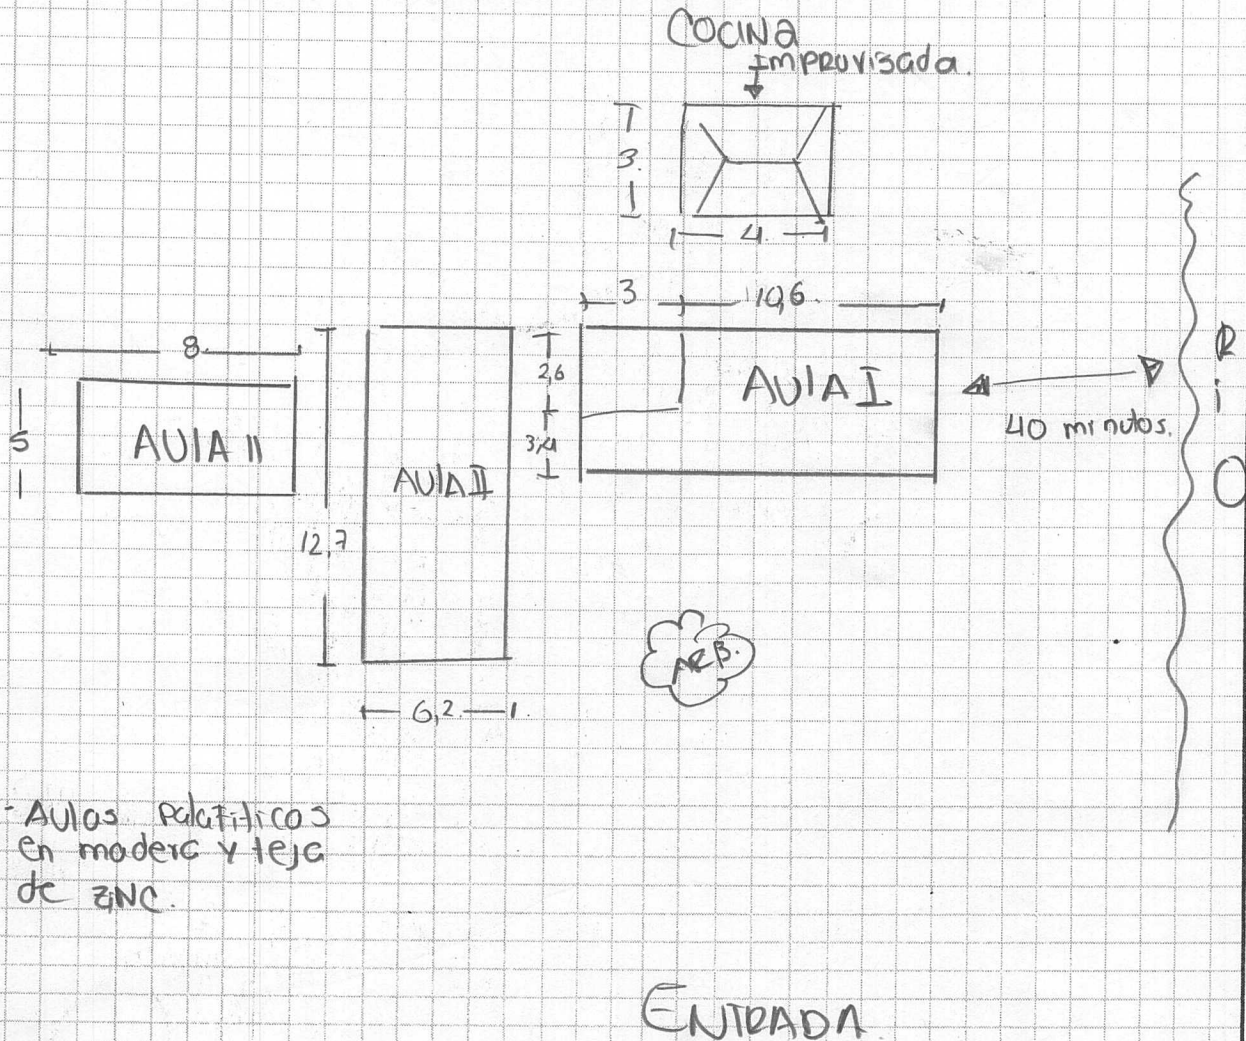
III. LEVANTAMIENTO DEL PREDIO Y UBICACIÓN DE LOS ESPACIOS (INCLUIR MEDIDAS) Ubicar según Norte

- AULAS PEDIAGÓGICAS en madera y teja de zinc.
