DIAGNÓSTICO CONSTRUCCIÓN DE INFRAESTRUCTURA EDUCATIVA

NOMBRE DE LA INSTITUCIÓN EDUCATIVA:		I.E PUERTO CESAR									
CODIGO DANE INSTITUCIÓN EDUCATIVA:		205837004129									
NOMBRE DE LA SEDE EDUCATIVA:		ESCUELA RURAL RIOMAR									
CODIGO DANE DE LA SEDE EDUCATIVA:		205837007276									
Dirección/ Municipio:		TURBO - VEREDA RIO MAR				Departamento		ANTIOQUIA			
FECHA DE VISITA	DIA	31	MES	7	AÑO	2018	JORNADAS	MAÑANA	TARDE	NOCHE	UNICA
COORDENADAS GEOGRAFICAS (GPS)		X:	-----								
		Y:	-----								
RECTOR:	ALFREDO CASTILLO					URBANA		RURAL	X		
E-mail:	CONCADI14@HOTMAIL.COM					TELÉFONO:	3204087241

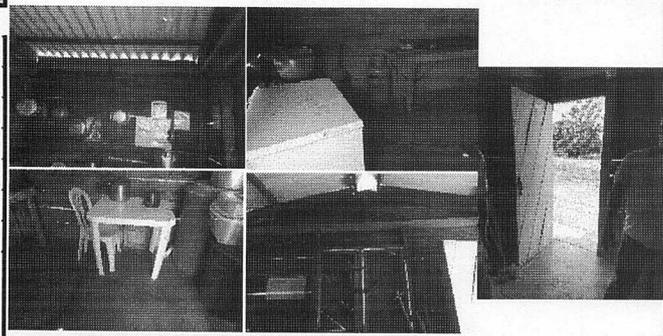
<p>1 COCINA</p>

- ★ Cocina
 - estructura cubierta en madera
 - Teja eternit
 - muros en madera
 - Pisos esmaltados (PUERTA MADERA)

E. REPOSICIÓN DE ORINAL	Ubicación:	/	Cant:	/	UND:	/	Medidas	/	Material	-----
F. REPOSICIÓN DE MESÓN	Ubicación:	COCINA	Cant:	1,92	UND:	M2	Medidas	3,2*0,6	Material	GRANITO

G. REPOSICIÓN DE MURO	Ubicación:	COCINA	Cant:	21	UND:	M2	Medidas	9 * 23	Material	MAMPOSTERIA
H. REPOSICIÓN ENCHAPE PARED	Ubicación:	COCINA	Cant:	14,4	UND:	M2	Medidas	9*1,6	Material	CERAMICA

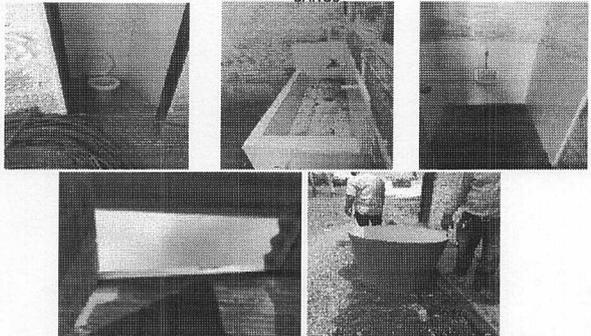
<p>2 BAÑOS</p>

- ★ Baños
 - Falta tejas de eternit
 - estructura metalica
 - Muros en mamposteria sin panele
 - Pisos esmaltados

* EN LA INSTITUCION HAY 2 BATERIAS SANITARIAS DE LAS CUALES SOLO UTILIZAN 1, LA OTRA LA TIENEN COMO ACOPIO DE MATERIAL POR QUE NO ESTA CON OPTIMAS CONDICIONES

C. REPOSICIÓN DE SANITARIO	Ubicación:	BAÑOS	Cant:	3	UND:	UND	Medidas	ESTANDAR	Material	CERAMICA
D. REPOSICIÓN DE LAVAMOS	Ubicación:	BAÑOS	Cant:	4	UND:	UND	Medidas	ESTANDAR	Material	CERAMICA

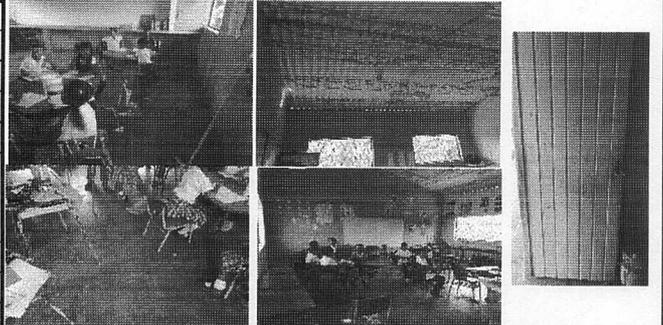
<p>3 AULAS</p>

- ★ AUIAS
 - estructura en varilla.
 - cubierta teja de eternit
 - Muros en mamposteria
 - Pisos esmaltados
 - Puertas sin chapas (REGULAR ESTADO)

K. REPOSICIÓN DE PUERTAS:	Ubicación:	AULAS Y COCINA	Cant:	3	UND:	UND	Medidas	1*2,10	Material	METALICAS
L. REPOSICIÓN DE VENTANAS:	Ubicación:	COCINA	Cant:	1	UND:	UND	Medidas	1,2*1	Material	METALICA

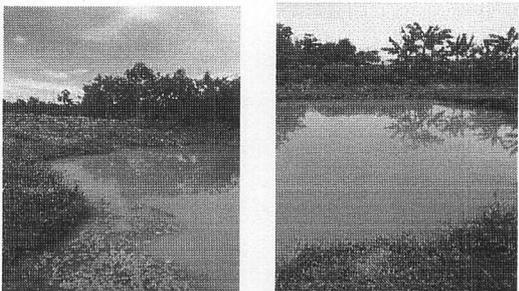
<p>4 ALIJE NATURAL (LAGUNA)</p>

* LA INSTITUCION CUENTA CON UN ALIJE NATURAL (LAGUNA)

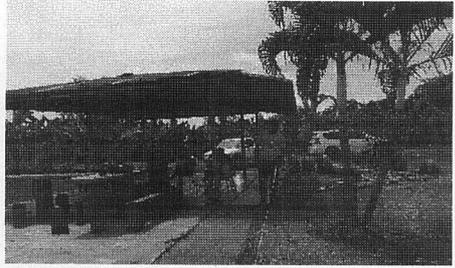
<p>5 COMEDOR</p>

- ★ Comedor:
 - Mesa y sillas en concreto
 - piso placa afinada (Pesimo estado)
 - sin cubierta (Al interperie)

*EL COMEDOR DE LOS ESTUDIANTES SE ENCUENTRA AL INTERPERIE (MESON Y SILLAS EN CONCRETO MAL ESTADO)

A. REPOSICIÓN DE TEJA:	Ubicación:	BAÑOS Y AULAS	Cant:	5	UND:	UND	Medidas	# 8	Material	ETERNIT
B. REPOSICIÓN ESTRUCTURA CUBIERTA:	Ubicación:	COMEDOR	Cant:	52	UND:	M2	Medidas	8*6,5	Material	METALICA

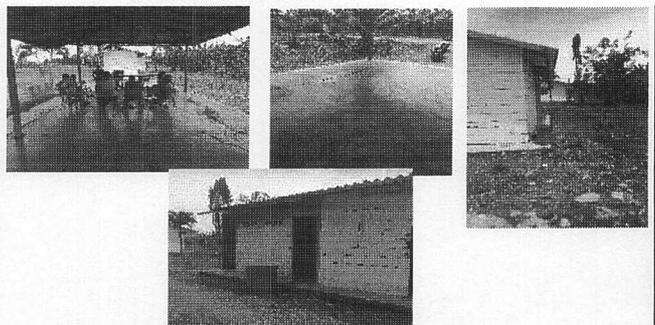
<p>6 ENRAMADA E INSTITUCION</p>

ENRAMADA
• Estructura en Madera
• Teja de zinc
• Piso esmaltado
