DIAGNÓSTICO CONSTRUCCIÓN DE INFRAESTRUCTURA EDUCATIVA

NOMBRE DE LA INSTITUCIÓN EDUCATIVA: Institución Adorativa Rural José María
 CODIGO DANE INSTITUCIÓN EDUCATIVA: 286001000480
 NOMBRE DE LA SEDE EDUCATIVA: Escuela Rural Mixta Buenos Aires del Yacilla
 CODIGO DANE DE LA SEDE EDUCATIVA: 286001000480-17
 Dirección/ Municipio: Puerto Guzmán Departamento: Putumayo
 FECHA DE VISITA: DIA 1 MES Sep AÑO 2018 JORNADAS: MAÑANA TARDE NOCHE
 COORDENADAS GEOGRAFICAS (GPS): X: 75° 57' 55.29" W Y: 0° 49' 08.83" N
 RECTOR: Arcelis Lisay Castro URBANA RURAL
 E-mail: carlosmuriadtb@hotmail.com TELÉFONO: 3103803518
 La I.E. dispone de predio con certificado de libertad y tradición, escritura a nombre de la I.E. o del Municipio ó resolución de adjudicación de etnias indígenas o afrocolombianos. SI NO Tipo de doc.: No del doc.:
 Anexa documento: SI NO

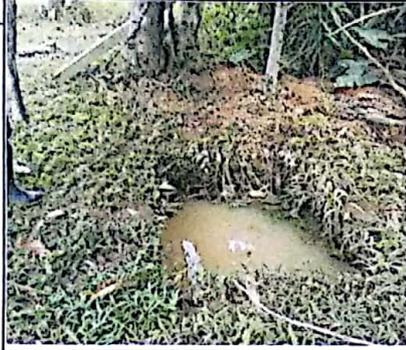
ABASTECIMIENTO DE AGUA

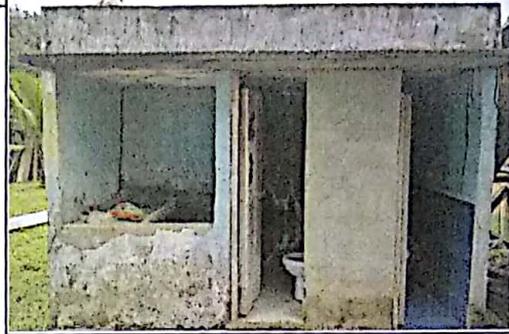
DETERIORO UNIDAD SANITARIA

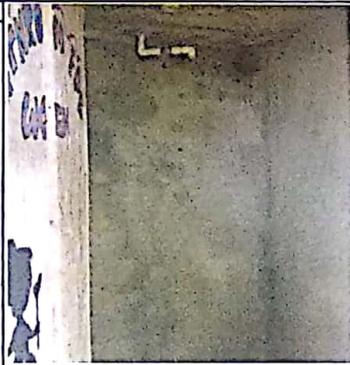
UNIDAD SANITARIA CARECE DE ENCHAFE

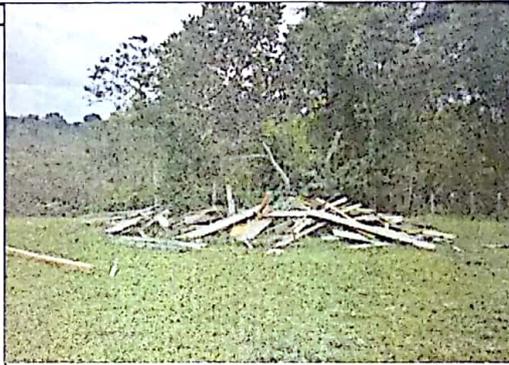
ESTADO DEL AULA, ACTUALMENTE SE BRINDAN CLASES EN UNA CASETA COMUNAL PROVISIONAL

SE REQUIERE CONSTRUCCION DE AULA DE CLASES SI Requiere Aula de Clases

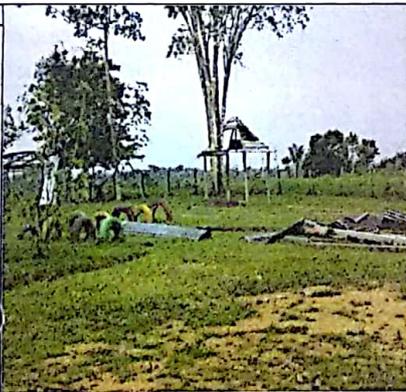
ZONA DE RECREACIÓN EN MAL USO, ACTUALMENTE SE ALOJAN HOJAS DE ZINC

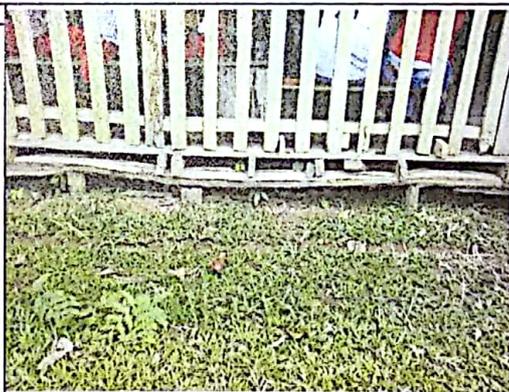
ESTADO DEL AULA PROVISIONAL
