DIAGNÓSTICO CONSTRUCCIÓN DE INFRAESTRUCTURA EDUCATIVA

NOMBRE DE LA INSTITUCIÓN EDUCATIVA: CENTRO EDUCATIVO BAJO CALDAS
 CODIGO DANE INSTITUCIÓN EDUCATIVA: 283001000600
 NOMBRE DE LA SEDE EDUCATIVA: CENTRO EDUCATIVO BAJO CALDAS
 CODIGO DANE DE LA SEDE EDUCATIVA: 283001000669
 Dirección/ Municipio: FLORENCIA Departamento: CAQUETA
 FECHA DE VISITA: DIA 30 MES 08 AÑO 2018 JORNADAS MAÑANA X TARDE NOCHE
 COORDENADAS GEOGRAFICAS (GPS): X: 75° 37' 42" N. Y: 75° 38' 3" O
 RECTOR: GONZALO PECHENE CUCHUMBA URBANA RURAL X
 E-mail: bojacaldas@florenca.edu.co TELÉFONO: 310 276 6108
 * La I.E. dispone de predio con certificado de libertad y tradición, escritura a nombre de la I.E. o del Municipio ó resolución de adjudicación de etnias indígenas o afrocolombianos. SI NO Tipo de doc.: Escritura Pública.
 Anexa documento: SI X NO

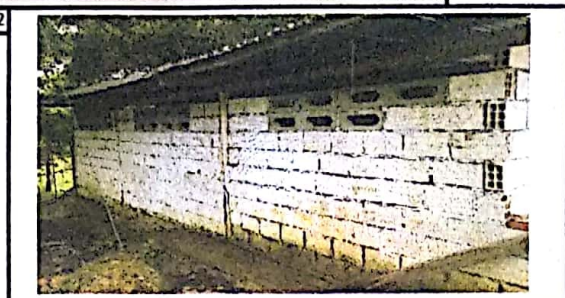
FOTO #2: SALON PARA ADECUAR EN EL BLOQUE 3

| A. REPOSICIÓN DE TEJA: | Ubicación: <u>bloque 3</u> | Cant: <u>63,70</u> | UND: <u>M²</u> | Medidas: <u>8,5x7,5</u> | Material: <u>Teja Arquitectónica</u> |
| B. REPOSICIÓN ESTRUCTURA CUBIERTA | Ubicación: <u>bloque 3</u> | Cant: <u>63,70</u> | UND: <u>M²</u> | Medidas: <u>8,5x7,5</u> | Material: <u>Asfalto en C.</u> |
| G. REPOSICIÓN DE MURO | Ubicación: <u>bloque 3</u> | Cant: <u>33,70</u> | UND: <u>M²</u> | Medidas: <u>22,5x11,5</u> | Material: <u>ladrillo full.</u> |
| L. REPOSICIÓN ENCHAPE PISO | Ubicación: <u>bloque 3</u> | Cant: <u>63,70</u> | UND: <u>M²</u> | Medidas: <u>8,5x7,5</u> | Material: <u>Enchape Piso.</u> |
| N. REPOSICIÓN DE LÁMPARAS: | Ubicación: <u>bloque 3</u> | Cant: <u>4</u> | UND: <u>UN</u> | Medidas: _____ | Material: <u>Solun Oceania.</u> |

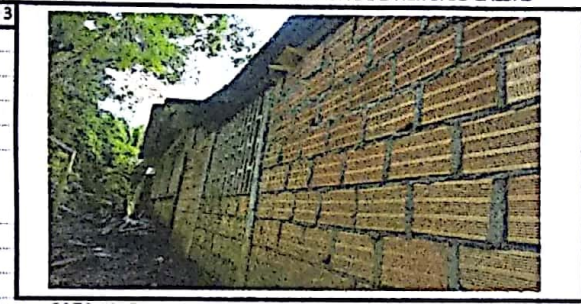
FOTO #3: EL SALON MUESTRA FACHADA Y MUROS INTERIORES SIN PAÑETES

| A. PAÑETE MURO M2: | Ubicación: <u>bloque 3</u> | Cant: <u>219,70</u> | UND: <u>M²</u> | Medidas: <u>22,5x3,3x2</u> | Material: <u>22,5x3,3x2</u> |
| B. VINILO SOBRE MURO 2 MANOS: | Ubicación: <u>bloque 3</u> | Cant: <u>485</u> | UND: <u>m</u> | Medidas: <u>21,5x3,0x2</u> | Material: <u>Pintura látex</u> |

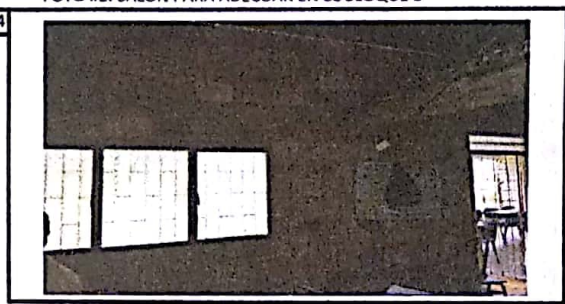
FOTO #4: ADECUACION DEL SALON DE PREESCOLAR BLOQUE 1

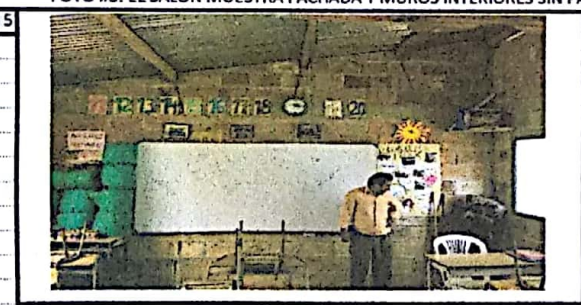
FOTO #5: MUROS DEL SALON PREESCOLAR SIN PAÑETES Y SIN PINTURA

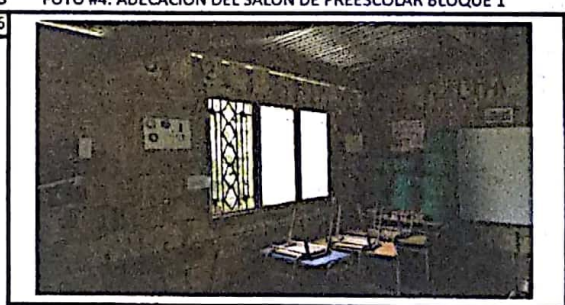
FOTO #6: NECESITA MAS ILUMINACION.
