DIAGNÓSTICO CONSTRUCCIÓN DE INFRAESTRUCTURA EDUCATIVA

NOMBRE DE LA INSTITUCIÓN EDUCATIVA:		INSTITUCIÓN EDUCATIVA RURAL AMAZONICO											
CODIGO DANE INSTITUCIÓN EDUCATIVA:		286001001516											
NOMBRE DE LA SEDE EDUCATIVA:		ESCUELA RURAL MIXTA SAN JOSE DE LA MONTAÑA											
CODIGO DANE DE LA SEDE EDUCATIVA:		28600100151603											
Dirección/ Municipio:		PUERTO GUZMAN			Departamento		PUTUMAYO						
FECHA DE VISITA	DIA	27	MES	8	AÑO	2018	JORNADAS	MAÑANA	<input checked="" type="checkbox"/>	TARDE	<input type="checkbox"/>	NOCHE	<input type="checkbox"/>
COORDENADAS GEOGRAFICAS (GPS)		X: 76°22'38,88"O Y: 0°56'55.6"N											
RECTOR:	ALVARO GERMAN APRAES YELA			URBANA		RURAL		<input checked="" type="checkbox"/>					
E-mail:	IEA1516@HOTMAIL.COM			TELÉFONO:		3112631550

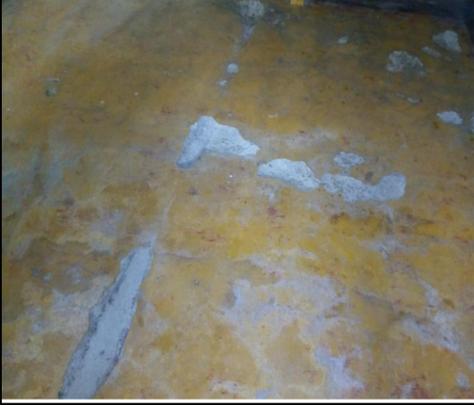
ESTADO DEL ENCHAFE DE PISO , AREA DE COCINA	2

Se evidencian problemas en algunos andenes y en el enchafe de piso de la cocina, Se requiere reconstrucción de cubierta en el área de cocina

G. REPOSICIÓN DE MURO	Ubicación:		Cant:		UND:		Medidas	Material
H. REPOSICIÓN ENCHAPE PARED	Ubicación:		Cant:		UND:		Medidas	Material
I. REPOSICIÓN ENCHAPE PISO	Ubicación:	ANDENES/ COCINA	Cant:	58.7 / 37	UND:	m^2	Medidas	Material

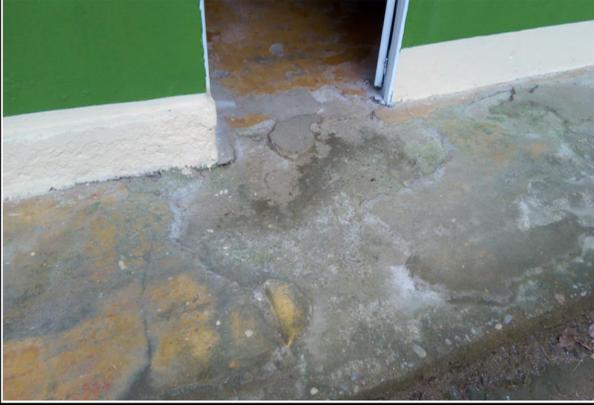
ESTADO DEL PISO DE ANDENES
---	---	---	---	---	----------------------------

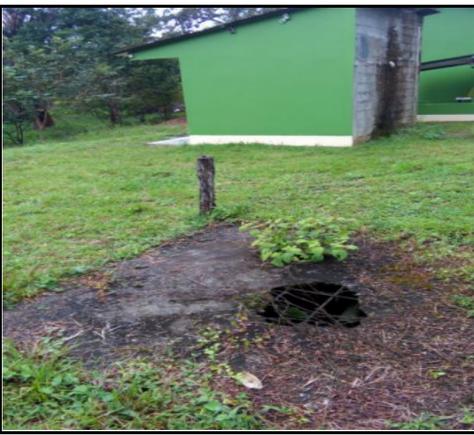
TAPA DE POZO SÉPTICO, PLACA EN MAL ESTADO	4

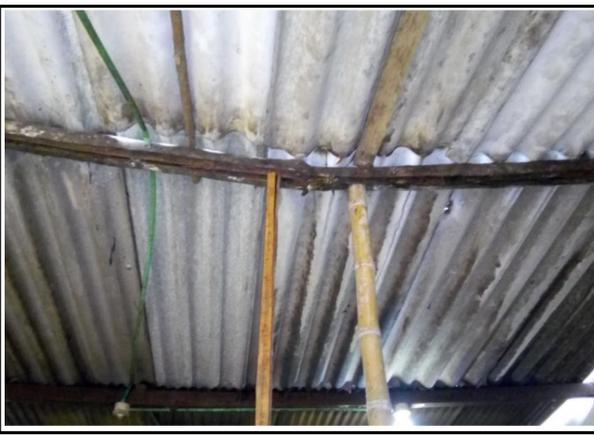
ESTRUCTURA DE CUBIERTA PERTENECIENTE A LA COCINA
---	--	---	---	--	--

En la cocina, se presenta un deterioro de la estructura de cubierta representando un peligro para la comunidad

2. MANTENIMIENTO CORRECTIVO: El establecimiento requiere:							Pág. 2 de 6	
A. REPOSICIÓN DE TEJA:	Ubicación:	COCINA	Cant:	42	UND:	m^2	Medidas	Material

B. REPOSICIÓN ESTRUCTURA CUBIERTA:	Ubicación:	COCINA	Cant:	42	UND:	m^2	Medidas	Material
C. REPOSICIÓN DE SANITARIO	Ubicación:		Cant:		UND:		Medidas	Material

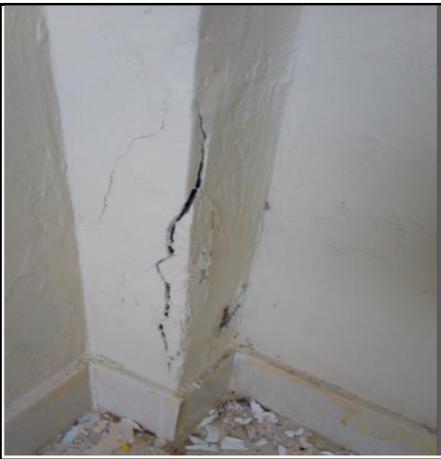
ESTADO DE UNA COLUMNA , AREA DEL COMEDOR	6

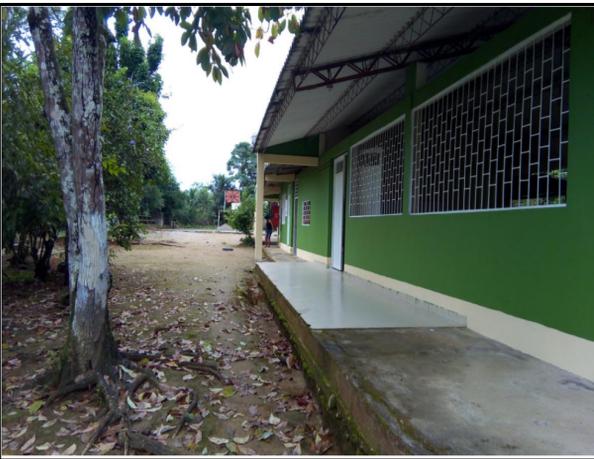
SE REQUIERE INSTALACION DE CANALES DE AGUAS LLUVIAS
---	---	--	---	---	---
